第3章 鉄道事故等調査活動

11 主な鉄道事故等調査報告書の概要（事例紹介）

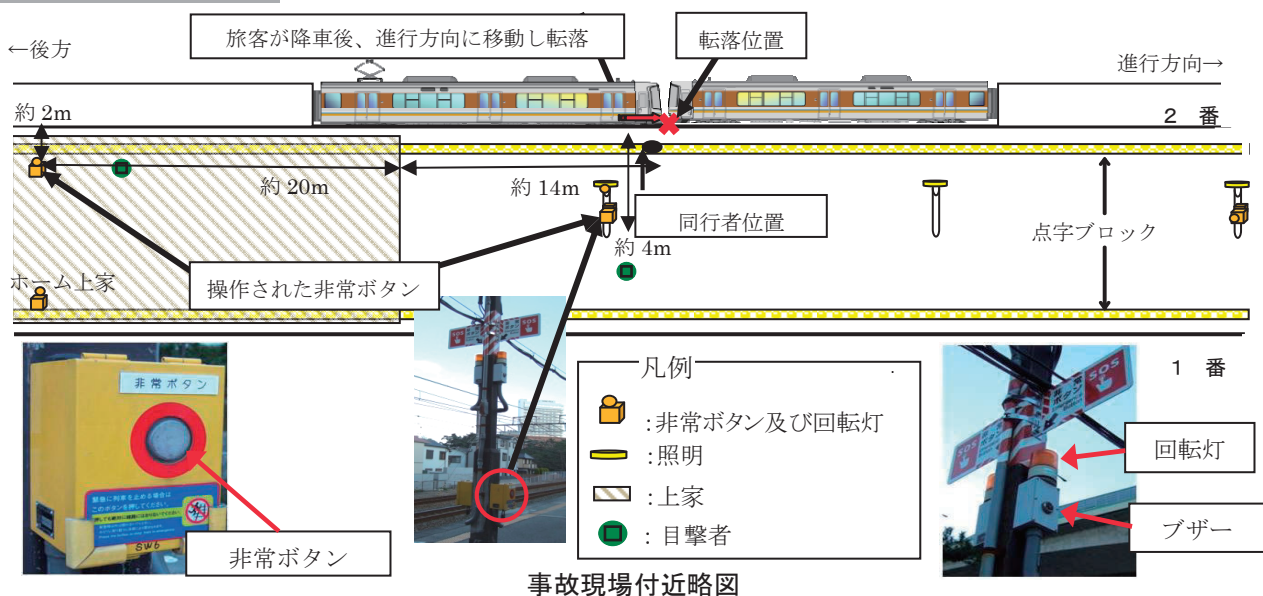
事故現場付近略図

旅客は、降車後、列車に沿って進行方向へ歩行し、4両目と5両目の間（転落防止ほろなし）にホームから転落したものと推定される。ホームから転落したことについては、飲酒が関与した可能性があると考えられる。

旅客がホームから転落したのは、降車してから4～6秒後であった可能性があるが、車掌が確認のためホームに降車する（所要時間5～6秒）前であった可能性があると考えられる。

旅客の転落後、同行者はホーム上でのぞき込むような体勢で叫びながら助けを求めたが、車掌まで遠かったこと及び列車の走行音に紛れて車掌に声が届かなかった可能性があると考えられる。

ホーム上の目撃者が列車出発の約2秒後に非常ボタンを押したが、車掌は、その時点で非常スイッチで列車を止めていないため、回転灯の点灯及びブザーの鳴動に気付かなかったものと考えられる。

同駅の「ホーム支援報知システム」は、非常ボタンが押される場所によっては、停車している列車の乗務員が気付くことが難しい可能性があると考えられる。

原因：本事故は、列車から降車した旅客が、降車後列車に沿うように進行方向に進み、4両目と5両目の間でホームから転落したあと列車が出発し、上体を起こして立った姿勢であった旅客の頭部が、列車とホームの間に挟まれたことにより発生したものと推定される。

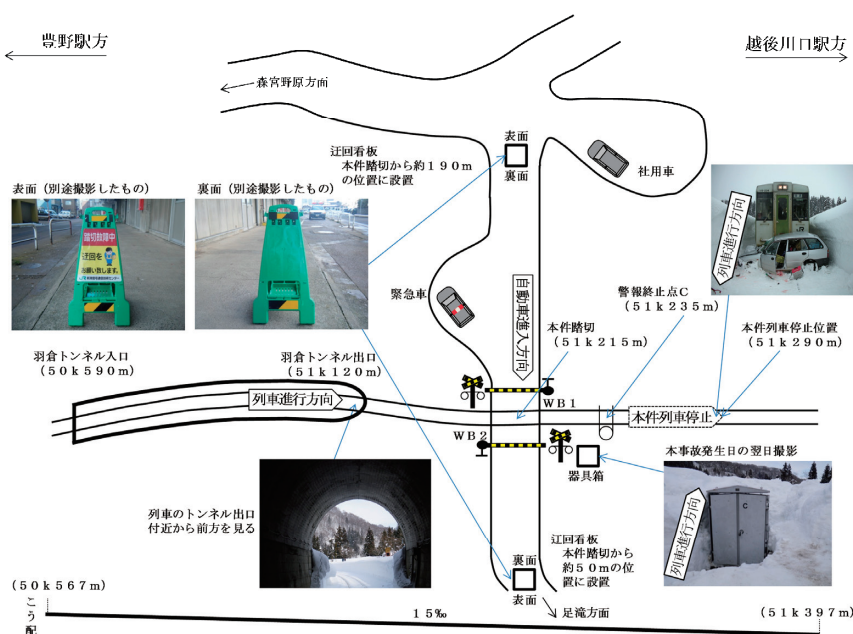
事故現場略図

列車が踏切に差し掛かる直前に踏切監視役Aが遮断かんを上げたことにより、自動車が踏切内に進入し、列車と衝突したものと推定される。

踏切の遮断かんが上げられた際に、列車在線状況が確認されなかったものと推定される。

列車在線状況が確認されなかったのは、①踏切監視役Aに、上下列車の間隔は10分以上あるとの思い込みがあったこと、②踏切監視役Bに、Aから受けた作業工程の指示から、列車の通過時刻が12時30分ごろであるとの思い込みがあったことによるものと考えられる。

踏切付近の環境は、積雪により、列車の接近に気付くための視界を妨げ、走行音等を吸収させるものであったと考えられる。

運転指令員が踏切故障通告を行わないことにしたため、踏切の故障情報が、運転士に通告されなかったものと推定される。同社では、踏切故障通告の解除に関する規定等はなく、踏切監視員が2名以上配置された場合、現場からの継続依頼がなければ踏切故障通告を解除する運用が行われてきた。この運用では、踏切故障通告の継続依頼を失念した場合でも踏切故障通告が解除されるため、適切なルールとはいえないと考えられる。

原因：本事故は、故障により遮断かんが降下した状態となっていた踏切に自動車を通行させようとした際に、列車在線状況の確認がされないまま、遮断かんが上げられたため、自動車が踏切内に進入し、自動車と列車が衝突したことにより発生したものと推定される。

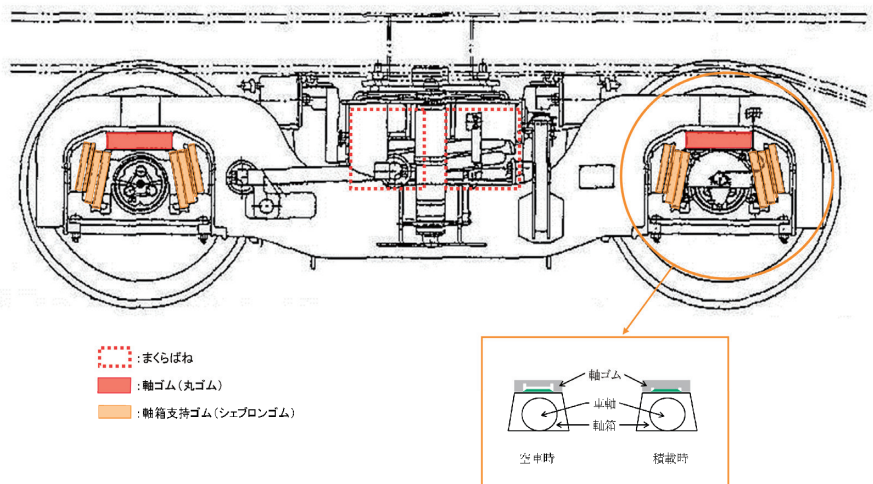
脱線した貨車の軸箱支持方式

貨車の軸ばね（軸ゴム+軸箱支持ゴム）のばねは、新製時から継続して使用され経年劣化して硬くなり、軌道に対する追従性が低下していた可能性があると考えられる。一方、脱線箇所付近の曲線区間では軌道変位が大きく変化しており車両の動揺が生じていた可能性があると考えられる。また、9k553m～9k558mの区間に軌道変位が大きい箇所があり、脱線した貨車の後台車第1軸の外軌側車輪の輪重、横圧が大きく変動し、比較的大きな変位が大きい箇所付近で脱線係数が大きくなり脱線したものと考えられる。

原因：本事故は、列車が半径406mの左曲線を走行した際、最初に9両目貨車の後台車第1軸の外軌（右）側車輪が輪重の減少によりレールに乗り上げて右に脱線し、その後、第2軸も外軌（右）レールに乗り上げて脱線したことにより発生したものと考えられる。脱線した状態で滑河駅構内に進入してきた9両目の貨車が横転したのは、分岐器から9両目の前台車と脱線した後台車が異なる線路を走行したため、車体が走行に耐えきれなくなったことによるものと推定される。また、10両目の貨車の前台車は、異線進入した9両目の後台車に引っ張られたため、異線進入した後、脱線したものと考えられる。

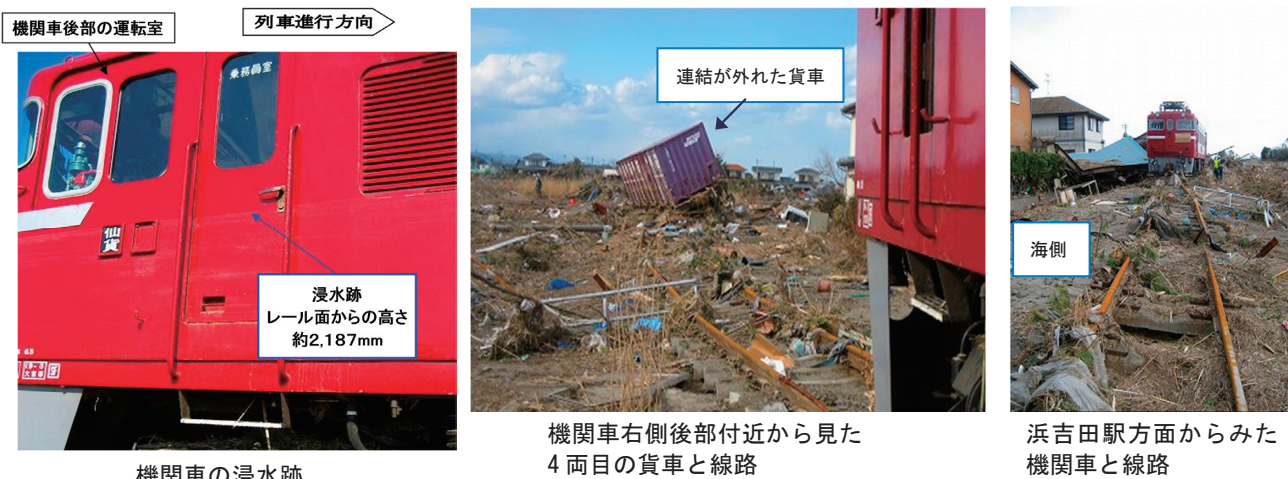
津波を受けた列車には、機関車にレール面から約2,187mmの位置に浸水跡があったことから、貨車においても積載していたコンテナの半分ほどの高さまで水没した可能性が考えられる。このため、貨車20両（全てコンテナ車）は、津波の力や浮力により脱線し、連結器のかみ合い部が外れたり、右（山側）に押し流されたことにより散在する状態となったものと考えられる。

機関車が津波で脱線しなかったことについては、機関車の質量が最大積載時の貨車よりも大きいことや機関車の左（海側）に民家があったこと、また、貨車の連結が外れたことにより、機関車を脱線させるだけの力が働かなかったものと考えられる。

原因：本事故は、列車防護無線を受信し、運転士が非常ブレーキを使用して列車を停止させた後に、地震により発生した津波を列車の左（海側）から受けたために、全貨車が津波の力や浮力により右（山側）に押し流され脱線したことにより発生したものと考えられる。

今般発生した東北地方太平洋沖地震のような大地震による津波の到来により貨車が流されるといふ異常な災害を想定した乗務員の避難については、内規等は作成されていないことから、このような異常な災害から乗務員の安全を確保するために、避難方法について内規等を整備しておくことが望ましい。また、運転士は、列車無線、業務用携帯電話等で指令等と連絡を取ることができなかったと口述しており、そのような場合でも、乗務員が地震、津波等の情報が得られるように、情報が得られる機器の携行等について検討するとともに、指令等と連絡が取れない場合の乗務員の対応についても定めておくことが望ましい。

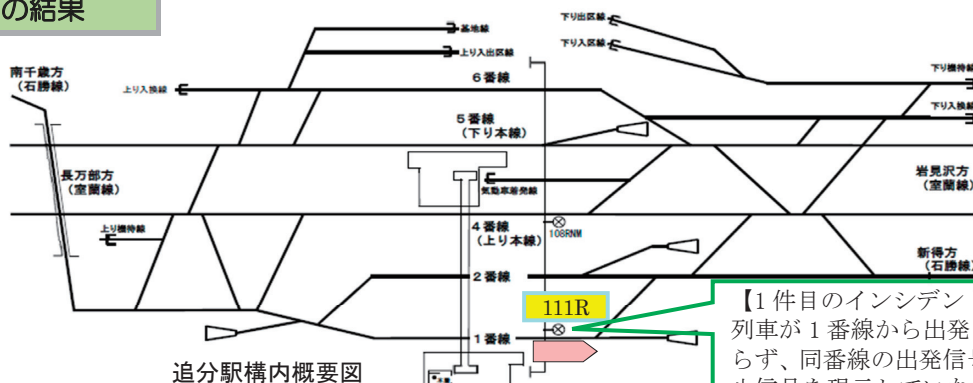
4件のインシデントは、いずれも信号設備の改良工事に起因するもので、設備面から見た発生メカニズムは4件ともほぼ同一のものである。すなわち、既設設備に新たなリレー回路を増設する配線工事において、不適切な方法によって配線工事を行ったため、石勝線と室蘭線の進路を同時に構成した場合に出発信号機の信号制御リレーに電流が回り込む回路が構成され、信号機の内方の軌道回路に列車が進入しても、停止信号が現示されない状態になったものである。

不適切な方法とは、①各新設リレーのマイナス側を互いに接続する配線が行われていた、②各新設リレー等がリレー架に挿入されていた、③継電器室内での各新設リレーのプラス側を既設設備の電源のプラス側に接続する配線の間切替プラグが挿入されておらず、回路が常時つながった状態になっていた、というものである。

このように、既設設備に配線等を行う作業を列車運行に影響がないと判断して、列車等が運行されている時間帯に、監督員等が立会わずに作業したこと及び連動装置を一時使用しない措置をせずに作業したことは適切ではなかったものと考えられる。また、既設設備に影響を与える可能性のあるものについては、列車の運行に安全上問題となる事態が起り得ることから、配線図が承認された後に配線作業を行うことが必要であるものと考えられる。

原因：本重大インシデントは、CTC化及びPRC化に向けた改良工事時の作業において、石勝線下り及び室蘭線下り出発信号機の進路を同時に構成した際に、下り出発信号機の信号制御リレーに電流が回り込む回路が構成される状態となったため、列車が石勝線の下り出発信号機の内方に進入しても、進行現示から停止現示に変化しない事象が発生したものと考えられる。

- 1 貴社は、再発防止策として、切替プラグの挿入箇所、各種図面のチェックなど、工事施工において既設の信号保安設備に影響を与えない方策を定め、信号扱い者については、停止現示となるべき信号機の表示灯が停止現示を示す滅灯状態にならない事象を確認した際に行うべき方法を運転取扱いマニュアルに明記することとしている。これらは、再発防止に対して効果があると考えられるが、貴社社員には、これらの施策の趣旨を真に理解させ、異常発生時に適切な対応をとることができるように教育訓練を継続実施していくこと。
- 2 貴社では、平成21年1月15日函館線において、停止現示となるべき閉そく信号機が停止現示にならないという重大インシデントが発生しており、その後、再発防止策が講じられていると考えられるにもかかわらず、本重大インシデントが発生したことに鑑み、信号保安装置の工事施工等について、施工体制や管理方法等を再点検し、貴社社員以外の者も含む工事に従事する者に基本動作を定着させ、更なる事態が発生しないように、安全対策について検討するとともに必要な措置を講ずること。
