運輸安全委員会年報 2014

ANNUAL REPORT 2014

平成 26 年 6 月

Japan Transport Safety Board

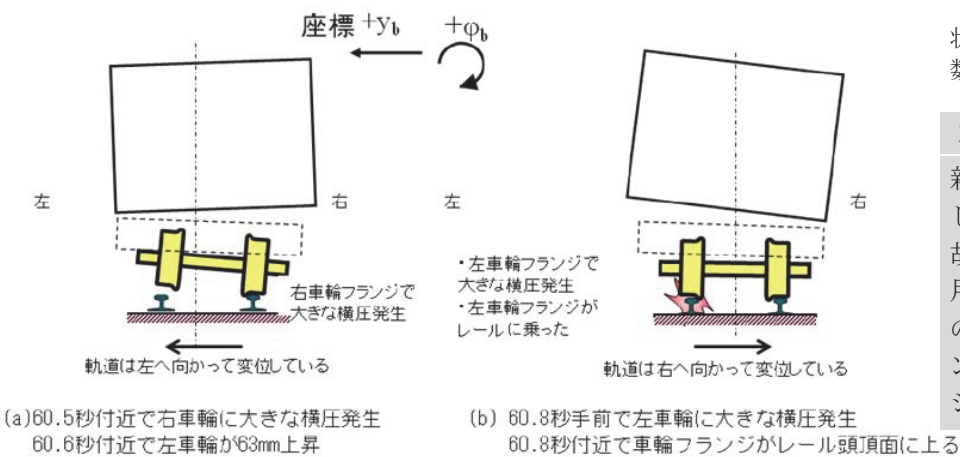
脱線直前の車両の挙動（概念図）

東北地方太平洋沖地震の地震動の周波数成分のうち、事故現場の高架橋の固有周波数と推定される1.8Hz前後の周波数の揺れが、他の周波数域に比べて共振現象により著しく大きくなったためと考えられる

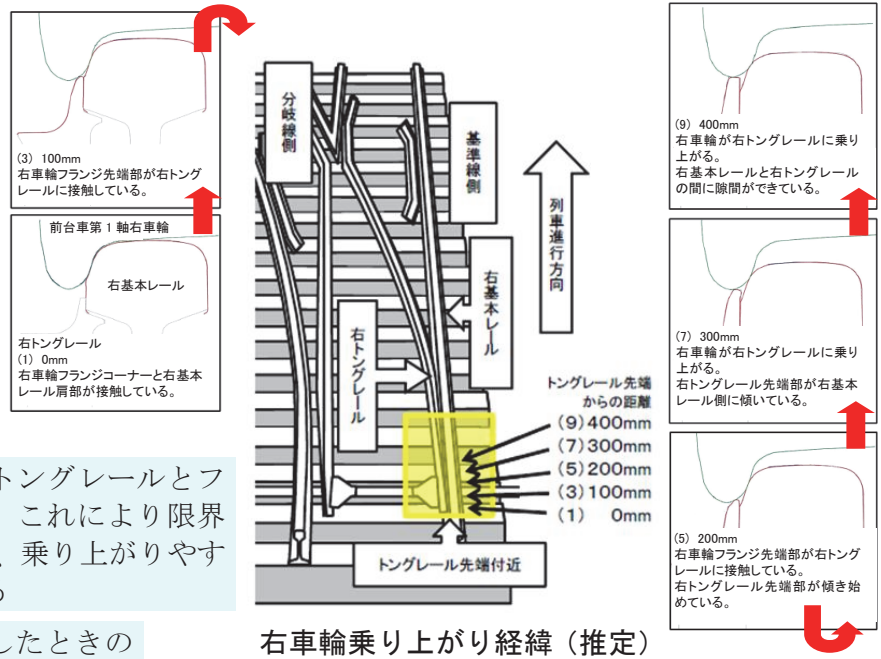
右車輪乗り上がり経緯（推定）

原因：本事故は、列車の7両目の前台車第1軸右車輪が、内方分岐器である67号分岐器の外軌側トングレールに乗り上がったため、本来の進行方向ではない基準線側に進入し、その後、分岐線側に進入していた先行する車両に引っ張られたことにより、分岐線側レールの右側へ脱線したものと考えられる。

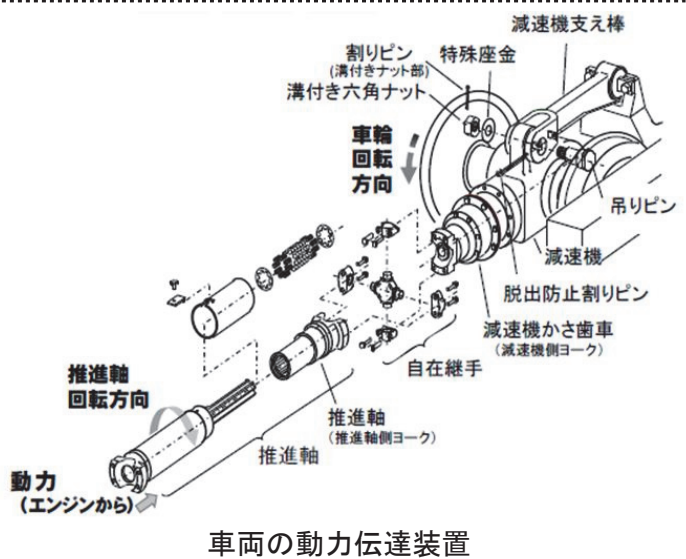
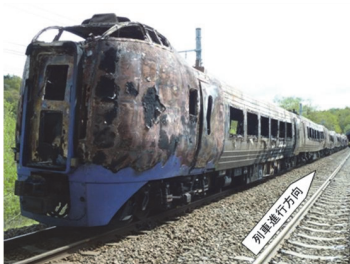
車両の焼損状況

減速機を支える吊りピンが脱落し、減速機と推進軸が垂下したことにより、自在継手の減速機かさ歯車と推進軸が接触し始め、減速機かさ歯車が更に垂下したことにより自在継手がロックし、自在継手が破損したものと考えられる

自在継手が破損したことにより減速機と推進軸が分離して、推進軸外筒、継ぎ手等が脱落し、減速機から潤滑油が飛散したと考えられ、また、下方を向いた減速機かさ歯車がまくらぎと衝突し始め、減速機箱が破損し、脱落した減速機かさ歯車に接触したことにより、5両目の後台車が押し上げられて、第1軸が左へ脱線したものと考えられる

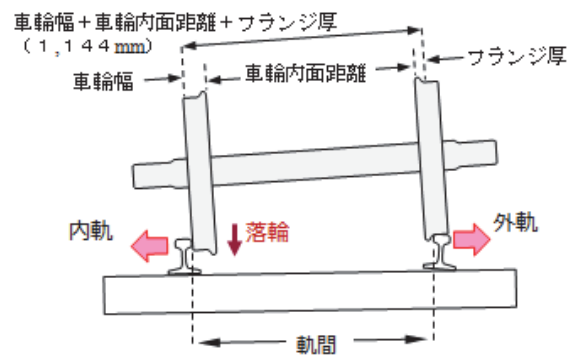
レールと輪軸との位置関係

同社では、締結ボルトの締め直し管理をすることを知らず、その実績がなかったことから、事故現場付近のレール締結装置は、列車の通過により外力を繰り返し受ければ、レール支持力の低下が進行する状態となっていたものと考えられる

事故現場付近のレール支持力は列車の往来を受けて、事故発生前2か月前のうちに低下が進行し、その結果、同支持力を失った軌道の軌間拡大につながったものと考えられる

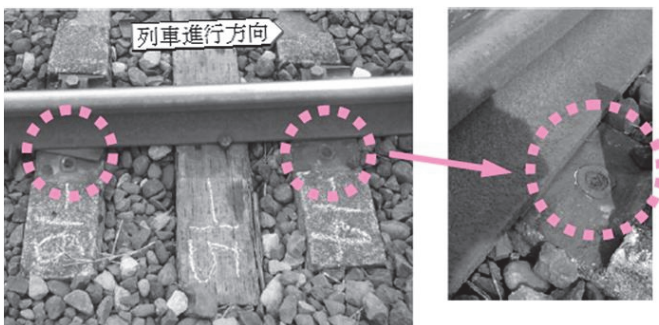
PC まくらぎの埋込栓の損傷

レールの締結力が著しく乏しく、また軌間が拡大していたため、先頭車両第1軸目の左車輪が左レール頭側面から軌間内に落輪し、軌間を右レール側に押し広げ、同地点付近で先頭車両第2軸目以降の左車輪が全て軌間内に落輪したと考えられる

原因：本事故は、反向する右曲線につながる左曲線の出口側緩和曲線において、レールの横方向への変位（通り変位）が整備基準値を超え、またレール締結装置の締結力が低下していたため、列車の走行に伴う横圧の作用により軌間が拡大し、本件列車の内軌側の左車輪が軌間内に脱線したものと考えられる。

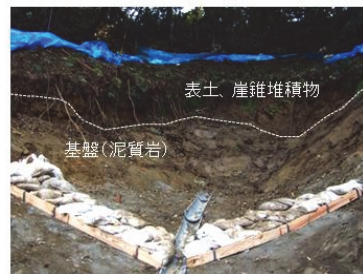
崩壊土砂撤去後の崩壊発生箇所
(平成24年11月撮影)

列車は、軌間内に落下していたコンクリート基礎1個を含む土砂等に衝突し、前台車がコンクリート基礎に乗上げ、上方に約1m跳ね上がって脱線したものと推定される

原因：本事故は、列車が斜面表層の崩壊により線路内に堆積していたコンクリート基礎1個を含む土砂等に乗上がったため、脱線したことにより発生したものと推定され、このとき、コンクリート基礎に1両目の前台車が乗上がったことが、被害の拡大につながったものと推定される。斜面崩壊が発生したことについては、脆弱化していた可能性があると考えられる斜面の表層部及び基盤層の表面部分に、多量の雨水が集中し、表層部の地下水位が上昇したことによる可能性があると考えられる。斜面に設置されていた鋼製柵のコンクリート基礎が落下した原因については、鋼製柵の設置経緯や構造図の記録が残っていないため不明であるが、設置当時の想定以上の土砂が流出したことのほか、コンクリート基礎の性能が設置当時より低下していたことによる可能性があると考えられる。
