運輸安全委員会年報 2015

ANNUAL REPORT 2015

運輸安全委員会

Japan Transport Safety Board

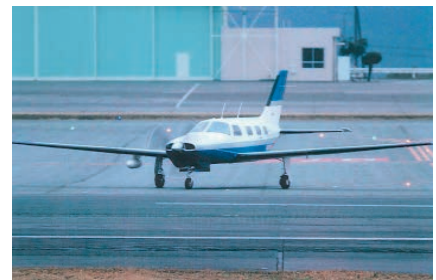
事故機

同機は大破したが、火災は発生しなかった。

本事故は、同機が有視界飛行方式で熊本空港から北九州空港へ向かう際、離陸後、山岳地帯に向かって低い上昇率のまま雲中飛行を行ったため、経路上の山腹に衝突し機体が大破し、機長及び同乗者が死亡したものと推定される。

同機が山岳地帯に向かって低い上昇率のまま雲中飛行を行ったことについては、機長が熊本空港周辺山岳地帯の地形を十分に把握していなかったこと等が関与した可能性が考えられるが、明確な理由は明らかにすることはできなかった。

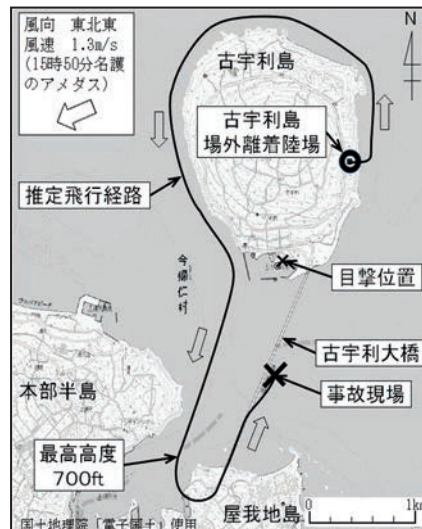
機長は、乗客へのサービスのため、約 120kt で降下しつつ最高点が海面からの高度 25m（約 83ft）の古宇利大橋が真横に見える高度まで降下しようとしたものと推定されるが、水面上の低空飛行は非常に危険であり、まして、過大な速度及び降下率で水面近くまで降下するという飛行は、危険極まりない飛行である。機長の行動は、安全への配慮を著しく欠いていたものと推定される

機長は最低安全高度（※1）を守ろうと古宇利大橋から 150m 離れて飛行しようとしていたと考えられるが、海面に突入した時は、橋から約 70m しか離れていなかったものと推定される。目視によって最低安全高度を厳守するには、障害物等から余裕を持った間隔を取って飛行するべきである。本遊覧飛行の運航計画書では 500ft（約 150m）以上の高度で飛行するようになっているが、機長には、これを遵守する意思はなかったものと推定される

原因：本事故は、遊覧飛行中の同機が過大な速度及び降下率で海面近くまで降下したため、穏やかで透明度の高い海面上における高度判断を誤り、降下から上昇へ移行する時機が遅れ、海面に突入し機体を損傷させたことによるものと推定される。

同機が過大な速度及び降下率で海面近くまで降下したのは、同社に詳細な飛行要領を定めた標準作業手順書が用意されておらず飛行要領がそのときどきの機長の判断に委ねられていたこと及び機長が遵守すべき法令や規則を守ろうとせず安全への配慮を著しく欠いていたことによるものと推定される。

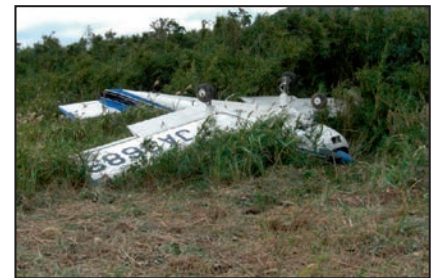
重大インシデント機

機長は、離陸前の地上走行中にブレーキチェックを行い、ブレーキは正常に機能し、接地直後も左ブレーキは効いたので、左ブレーキが効かなくなることを予測することはできなかったものと考えられる。同機は、着陸時に左ブレーキが効かなくなり、機長が意図して右ブレーキを強く踏んだため、機体が滑走路を右に逸脱し、草地で前輪がとられ、前転して停止したものと推定される

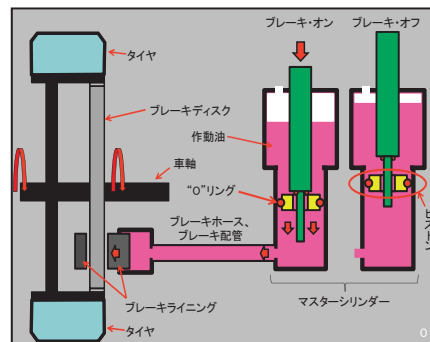
ブレーキシステムのしくみ

同機の左ブレーキが効かなくなったのは、ブレーキシステムの左マスターシリンダーのOリング（作動油漏洩を防止するためピストンに装着されているゴム材料）に摩耗が確認されたことから、マスターシリンダー内の密閉性を保てず、ブレーキ作動油圧をブレーキライニングに十分伝えることができなくなったためと推定される

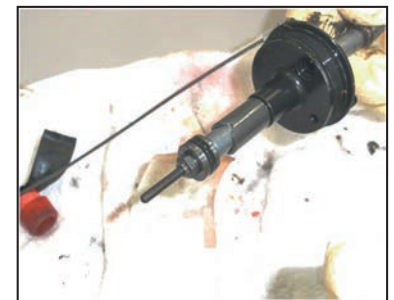
摩耗したOリング

平成23年10月に実施された1,000時間点検の記録には、Oリング交換を必要により実施することを指示する項目に、実施したことを示すチェックマークが付されていた。しかしながら、当該点検から本重大インシデントまでの経過期間が約1年、飛行時間が約46時間に過ぎないにもかかわらず、左マスターシリンダーのOリングは作動油が漏洩するほど摩耗していたこと、サービスマニュアルでOリングに不具合がない場合は交換する必要はないとされていること、及び交換を行った場合に記載されるOリング名称の記録がなかったことから、この点検の際にOリングは交換されなかったものと推定される（参考 同機の総飛行時間：3,804時間19分）

Oリングが摩耗したことは、経年劣化による可能性が考えられる。

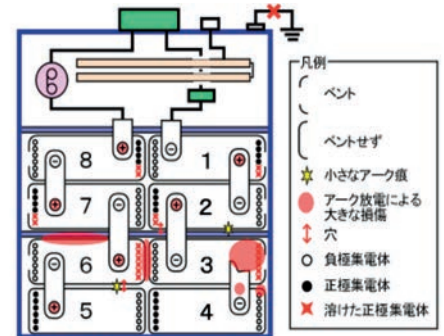
メインバッテリー損傷状況

CT スキャン画像による各セルの変形状態、フライトレコーダーに記録されたメインバッテリー電圧、平成25年11月に角田宇宙センターで行ったバッテリー熱伝播再現試験等の結果及びメインバッテリーの損傷状況から、最初にベント（※1）したセルは、6番セルと推定される

バッテリーの発熱現象の主な原因としては、過充電、過放電、外部短絡、セルケースの短絡及び内部短絡が考えられるが、フライトレコーダーの記録及びバッテリーの損傷状況等から、バッテリー発熱現象の原因は、これらのうち内部短絡であった可能性が高いと考えられる

内部短絡の原因としては、セル内部でのリチウム金属の析出、金属片の混入又はセパレーターの損傷が考えられるが、これまでに発生した3件の類似事案（※2）が全て1月の寒冷期に発生していることを考えると、これらの3種類の原因のうち、特に、低温化での充電によって生じ得るリチウム金属の析出が発生していた可能性が考えられる。ただし、リチウム金属の析出のみでベントが発生するほどの内部短絡を引き起こす可能性は低いものと考えられ、リチウム金属の析出に電氣的過渡現象あるいは他の要因が複合して内部短絡を発生させた可能性が考えられる

メインバッテリーの熱暴走は、6番セルがセル内部の発熱現象でベントしたことにより熱伝播の起点となって発生したものと推定される。発熱により膨張したセルケースとブレースバーが接触してアース線を介して接地短絡したことによりバッテリーボックス内に大電流が流れてアーク放電が発生したことが熱伝播を助長して熱暴走に至り、バッテリーの損傷を拡大させたものと推定される。

本重大インシデントにおいては、1つのセルの内部短絡による発熱現象が他のセルに伝播してバッテリーの損傷を拡大させることとなったが、熱伝播に至ったことについては、同型バッテリーの開発時の試験において航空機への装備状態が適切に模擬されず、内部短絡の影響が過小評価されたことが関与したものと考えられる。

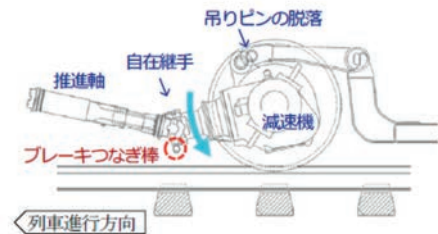
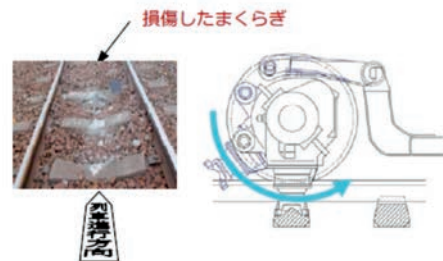
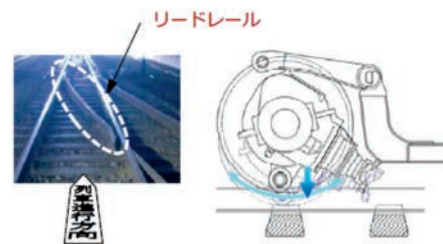
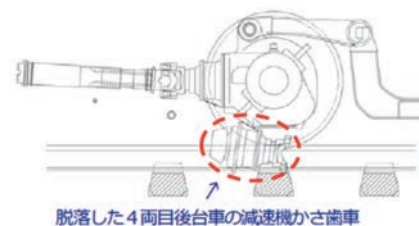
脱線の経過 (推定)

減速機を支える吊りピンが脱落したことについては、次のような経過であったものと考えられる。また、このような経過に至ったことについては、4

また、本事故において、列車が焼損したことについては、脱落した減速機かさ歯車によって6両目前部の燃料タンクが破損したため、漏出した軽油がその付近の木まくらぎ周辺に飛散し、発電機若しくはエンジン後端部上面付近で出火した火が延焼拡大したことによるものと考えられる。

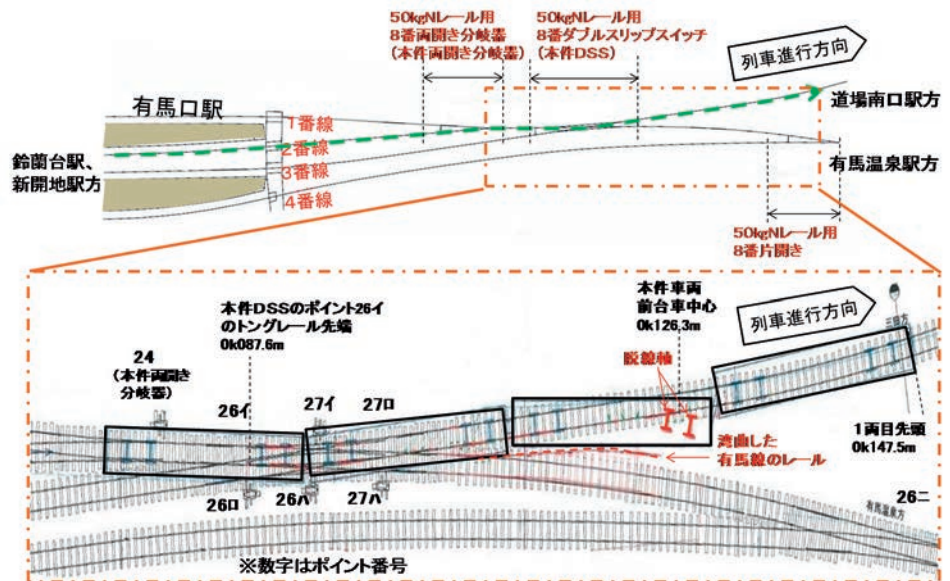
事故現場の配線及び略図

2番線から出発した列車の走行時には、1番線から出発した列車の走行時に比べて、車両の前台車第1軸が走行するときに、横圧が大きくなる傾向にあり、1車両の長さよりも短い、第1軸から第4軸までの距離の範囲でS字状に変化する線形を車両が走行したことが、脱線に対する余裕を小さくしたものと考えられる

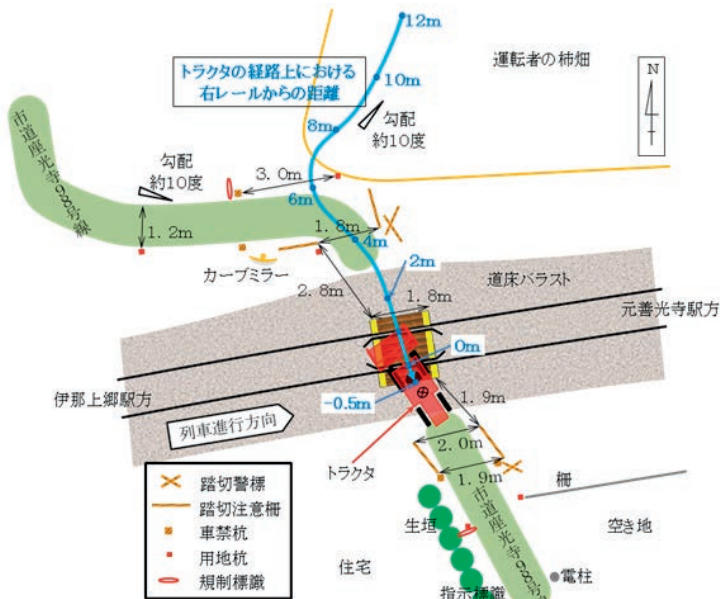
事故現場略図

同踏切において運搬車などを通行させる際には、常に二人一組で、一人が付近の座光寺踏切道等の警報音等から列車の接近を確認していたが、同踏切の列車の通過時刻を気にすることなく踏切道を通行していたことから、運転者は列車が通過する時刻を把握していなかった可能性があると考えられる
