第1章 平成27年に発した勧告・意見等の概要

1 勧告

㈱ジェイエア所属ボンバルディア式CL-600-2B19型JA206Jに係る航空重大インシデント

貨物列車走行の安全性向上に関する意見について

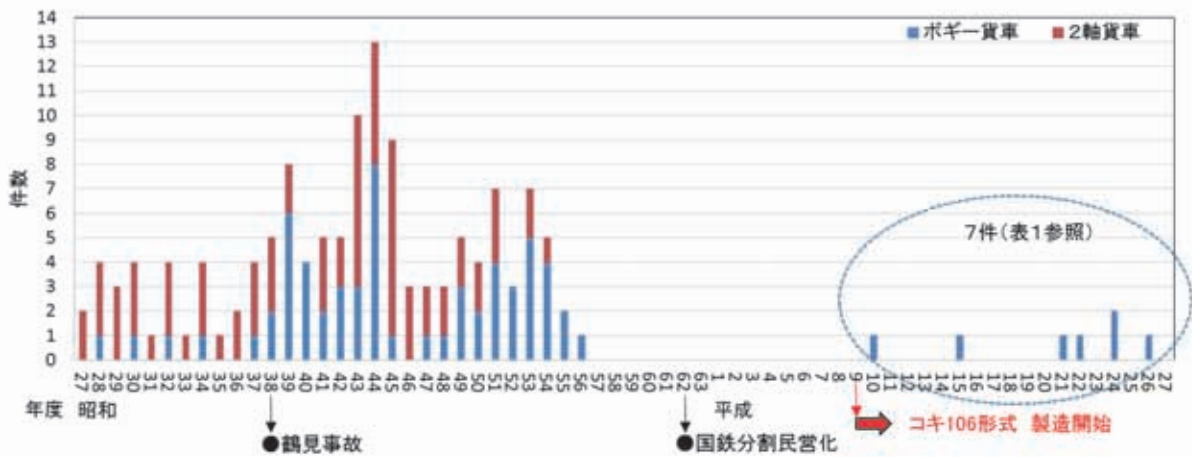
図1 貨車乗り上がり脱線及び同脱線に類似した事故件数の推移

図1に、貨車乗り上がり脱線及び同脱線に類似した事故に関する昭和27年度以降のデータを示す^{4)~6)}。貨車の本線走行中の乗り上がり脱線は昭和50年代半ばまで頻発しており、これらの脱線事故は、「競合脱線」と呼ばれ、車両・軌道ともに管理基準値内であるが、様々な要素が競合することが原因とされた。昭和38年11月に東海道本線で発生した鶴見事故は、貨車の脱線による多重衝突事故となり、死者161名を出す大惨事となった。このため、当時の国鉄により調査委員会が設けられ、現車試験を含む種々の検討が行われ、車両・軌道両面からの競合脱線防止対策（TR41系台車のま

表1に示すとおり、平成10年から現在までに7件の同種の脱線事故が発生しており、最近の3件は江差線で発生している。江差線は昭和63年に海峡線と接続され、貨物列車が高頻度に走行する線区となったが、比較的急な曲線が多い特徴を有している。一般に半径の小さい曲線区間で大きい軌道変位が生じている場合は脱線に対する余裕度が低下することから、江差線では他の線区と比較して脱線に対する余裕度が低下する状況に至りやすい傾向を有していた可能性が考えられる。なお、今後、より詳細な分析が必要となるが、このような状況は江差線のみで生じるものではないと考えられ、貨物列車が走行する線区では同種の脱線についての検討が必要である。

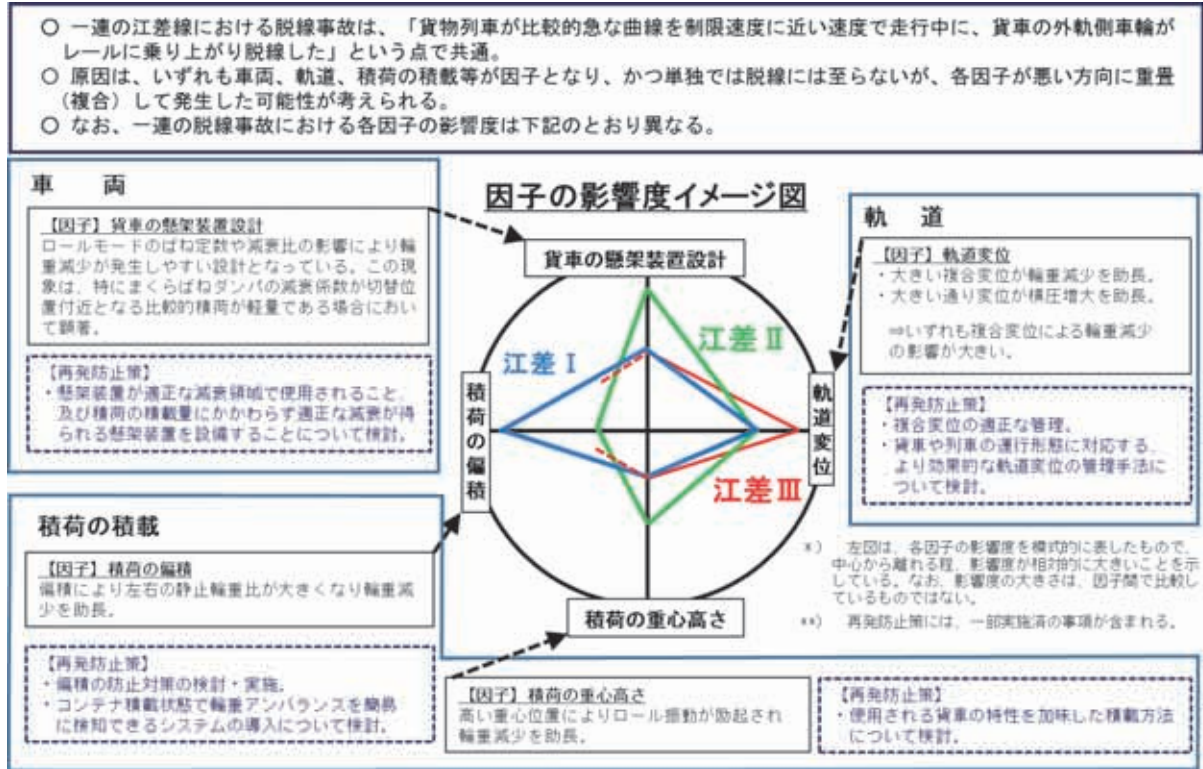
付図 江差線脱線事故の因子とその影響度

江差線脱線事故は、いずれも車両・軌道・積荷の積載などの因子が、それぞれの事故で影響度は異なるものの、複合的に組み合わせられて発生したものと考えられる。以下では、江差線脱線事故の車両、軌道及び積荷の積載に関する分析結果を踏まえ、同種事故の再発を防止し、貨物列車のさらなる走行安全性の向上のために、関係者が連携して取り組み、全体として脱線に対する余裕度を向上させていくための車両、軌道及び積荷の積載に関する検討課題について整理を行った。
