# 運輸安全委員会年報 2016

# ANNUAL REPORT 2016

平成 28 年 7 月

運輸安全委員会

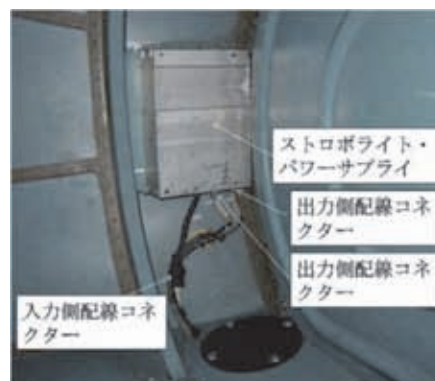
ストロボライト・パワーサプライの取付状況(同型機)

同配線から出火した可能性があると考えられることについては、同配線が積載物の移動により損傷を受けず、かつ、配線の破損又は破壊によっても火災発生の危険を生じさせないように、配線を十分保護する設計及び構造となっていなかったことによるものである。

また、後方荷物室の積載物は、ネットによる移動防止措置が施されていなかったため、積載物の移動による損傷から十分保護されていなかった配線を損傷した可能性が考えられる。

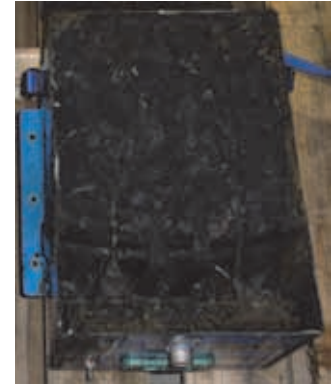
メインバッテリーの内部

メインバッテリーの熱暴走は、6番セルがセル内部の発熱現象でベントしたことにより熱伝播の起点となって発生したものと推定される。発熱により膨張したセルケースとブレースバーが接触してアース線を介して接地短絡したことによりバッテリーボックス内に大電流が流れてアーク放電が発生したことが熱伝播を助長して熱暴走に至り、バッテリーの損傷を拡大させたものと推定される。

6番セル内部の発熱現象は、内部短絡によるものと考えられるが、その発生機序を最終的に特定することはできなかった。

本重大インシデントにおいては、1つのセルの内部短絡による発熱現象が他のセルに伝播してバッテリーの損傷を拡大させることとなったが、熱伝播に至ったことについては、同型バッテリーの開発時の試験において航空機への装備状態が適切に模擬されず、内部短絡の影響が過小評価されたことが関与したものと考えられる。

- (1) 航空機装備品の試験が実運用を適切に模擬した環境で行われるよう航空機製造者及び装備品製造者を指導すること。
- (2) 航空機搭載用リチウムイオンバッテリー (LIB) 試験において電気的環境が適切に模擬されるように、技術基準を見直し、必要があれば技術基準の改正を行うこと。
- (3) 同型式機の型式証明 (TC) 時のLIBの故障率の想定について見直しを行い、その結果を踏まえ、必要があればLIBの安全性評価の見直しを行うこと。
- (4) 同型式機のTCにおいて、セル間の熱伝播リスクが適切に評価されているか見直しを行うこと。
- (5) 同型式機のセルがベントした後に発生するコンタクターの動作が、運航に与える影響を検討し、その結果を踏まえ、必要な措置を講じること。

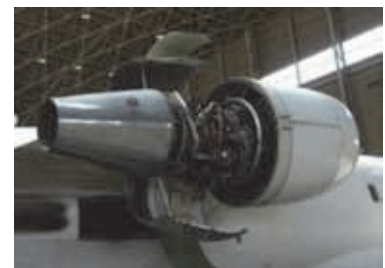
右エンジン外観

原因	<p>本重大インシデントは、右エンジンのフューエルマニホールド(燃料供給配管)と14番フューエルインジェクター(燃料噴射ノズル)を接続するカップリングナットが緩んだため、その部分から漏れた燃料がエンジンの熱により発火し、発動機防火区域内で火炎が発生したものと推定される。</p> <p>カップリングナットが緩んだことについては、カップリングナットの締付け力が不足していたため、エンジンの振動などにより徐々に緩みが発生した可能性が考えられるが、緩みの原因を特定することはできなかった。</p>

同機は着陸直後から約19秒間、逆噴射装置を作動している。これによりエンジンの回転数及び内部温度が上昇するとともに、機速の減少により、クーリング兼換気用エアの流量が減少したと推定される以上のことから、地上において、エンジンの表面温度は上昇し、漏れた燃料が自己発火したと推定される

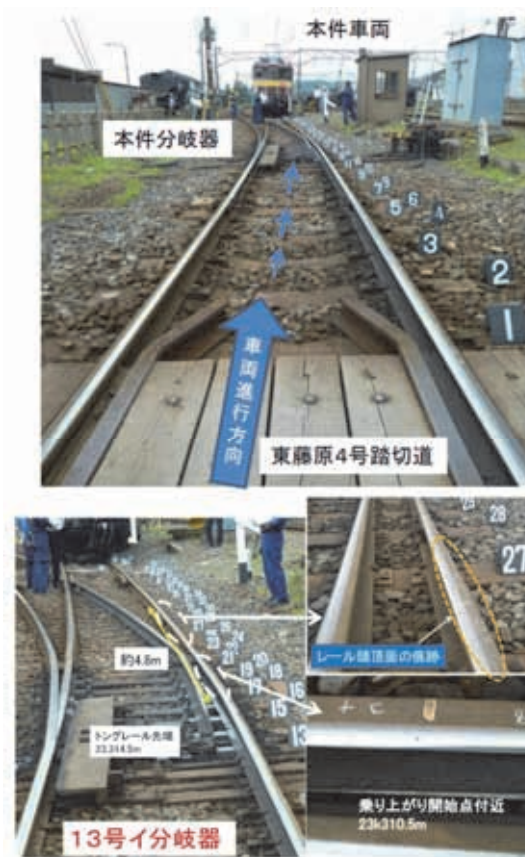
脱線現場

限界脱線係数が低下したことについては、曲線半径を急激に小さくする方向に通りが変化

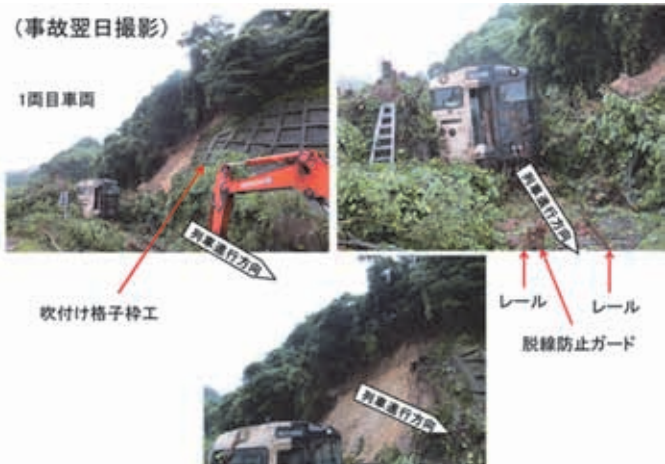
崩壊面の状況(6月22日～23日調査)

崩壊が発生した斜面は、平成25年1月28日に通常全般検査が実施されるなど管理に問題は無く、警備計画に基づく切土における要注意箇所の対象条件に該当しておらず、また地下水の流出や、流出を示す明瞭な痕跡がないこと等から、斜面崩壊の兆候を発見するのは困難であったものと考えられる。

**原因：**本事故は、線路左側の切土斜面が崩壊したため、線路内に木及び土砂が流入し、列車が木に衝突するとともに木及び堆積した土砂に乗り上げて脱線したことにより発生したものと推定される。

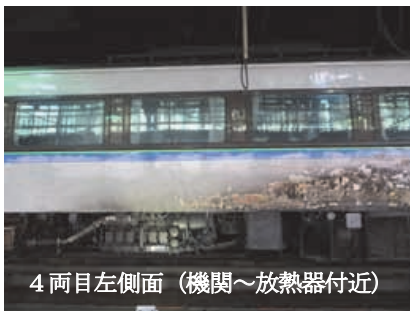
4両目左側面(機関~放熱器付近)

エンジンが過回転状態となって損傷したことについては、スライジングブロックのピンが折損した場合に、コントロールラックが燃料噴射量増方向に作用する構造となっていたこと、また、過回転状態となったエンジンを強制的に停止させる仕組みがなかったことが関与していると考えられる。
