## 第5章 船舶事故等調査活動

## 7 平成29年に発生した重大な船舶事故等の概要

11 主な船舶事故調査報告書の概要（事例紹介）

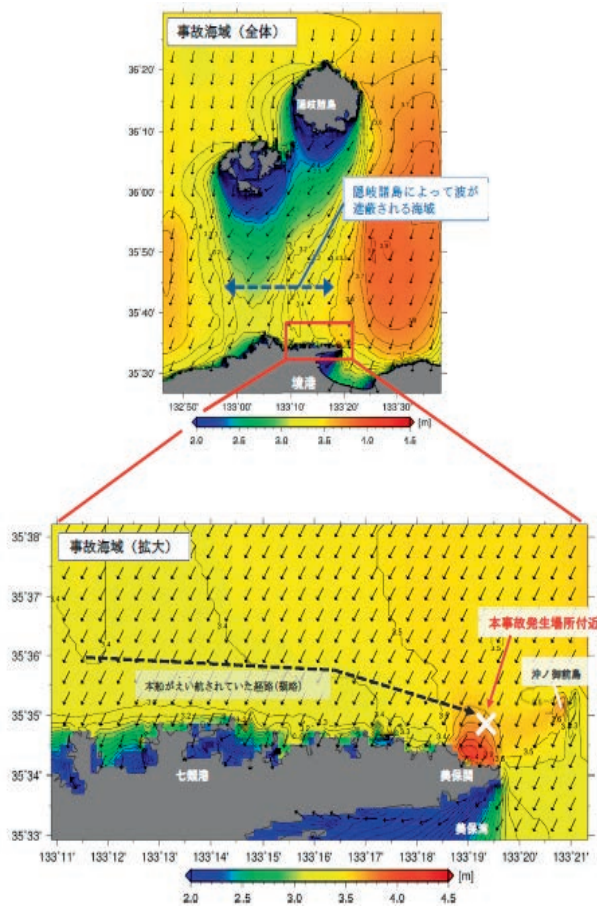
図1 波高の状況 (12月14日05時00分)

本事故発生場所付近(美保関沖)は、隠岐諸島の遮蔽域から外れており、美保関からの反射波に加え、沖ノ御前島とその周辺の浅水域の影響により周辺海域(約3.3m)と比較して波高が高く(約3.7m)なっていた。(図1参照)

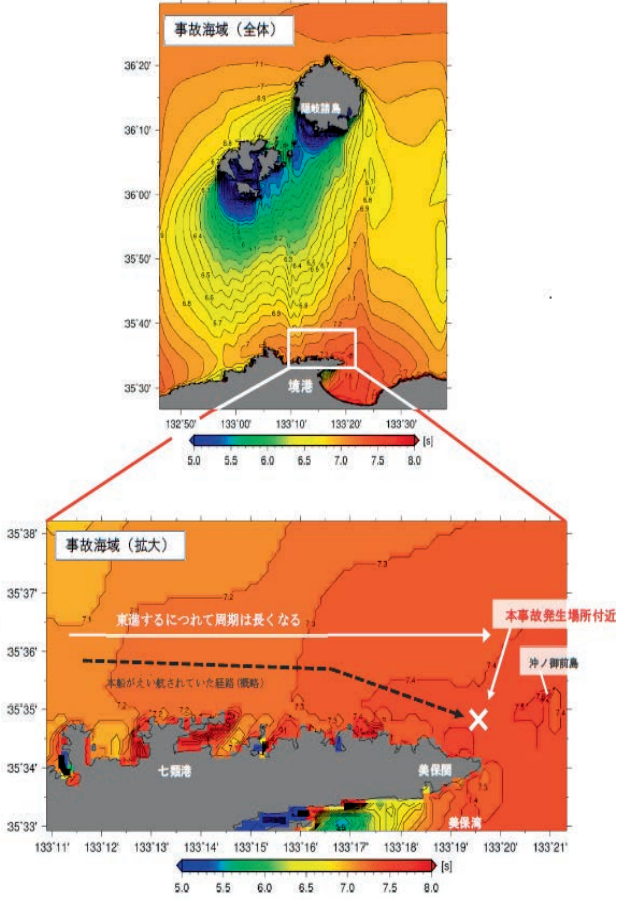
図2 周期の状況 (12月14日05時00分)

本事故発生場所付近は、前記(1)と同じ影響により、周辺海域(約7.1秒)と比較して波の周期が長く(約7.4秒)なっていた。(図2参照)

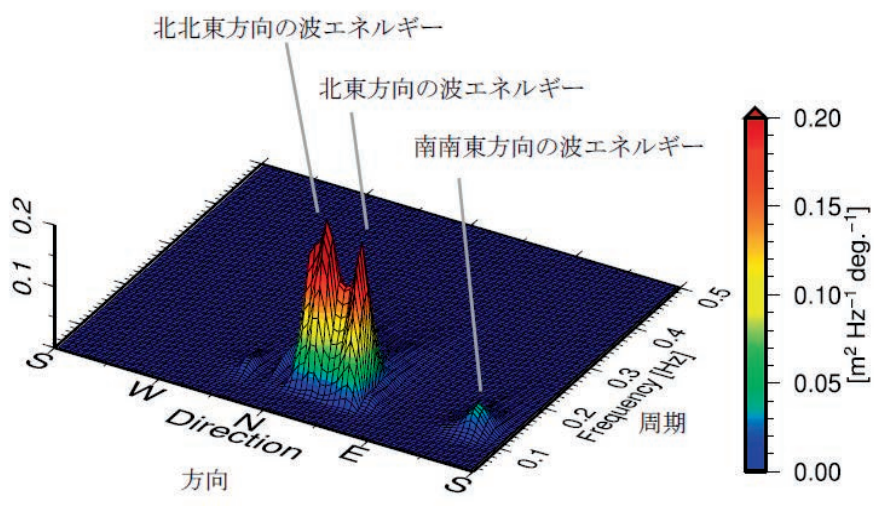
図3 本事故発生場所付近の波向分布状況 (12月14日05時00分)

本事故発生場所付近は、沖側から2方向(北東及び北北東)の波と沿岸側から1方向の波(南南東)が重なり、計3方向からの波の合成波が発生していた。(図3参照)

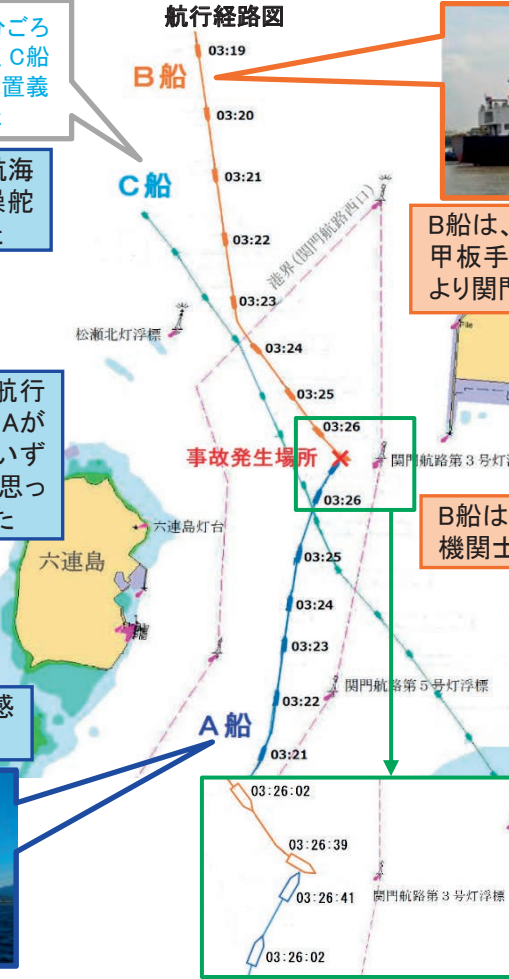
航行経路図

原因 (抄)：本事故は、夜間、六連島東方沖において、A船が関門航路を同航路西口に向けて北北東進中、B船が、右舷船首方をC船が同航している状況下、関門航路西口に向けて南南東進中、B船が、C船と接近し、左転して関門航路の左側に入り、また、A船が針路及び速力を維持して航行したため、両船が衝突したものと考えられる。  
B船が、C船と接近し、左転して関門航路の左側に入ったのは、航海士Bが、関門航路を北進するA船及び同航路西口に向けて南東進するC船を認めた後、A船及びC船に対する見張りを適切に行っていなかったことから、B船が関門航路を北進するA船の前方に向かう態勢となること、及びC船の左舷方を航行する態勢となることを予想できず、また、右舷前方のC船とほぼ同じ速力としたことから、右舵が取れない状態に陥って混乱したことによる可能性があると考えられる。  
A船が、針路及び速力を維持して航行したのは、航海士Aが、関門マーチスから右側航行を維持するようとの情報提供を指示と思い、右側航行する態勢のA船に対して、B船がいずれ右転し、左舷を対して通過すると思ったことによるものと考えられる。

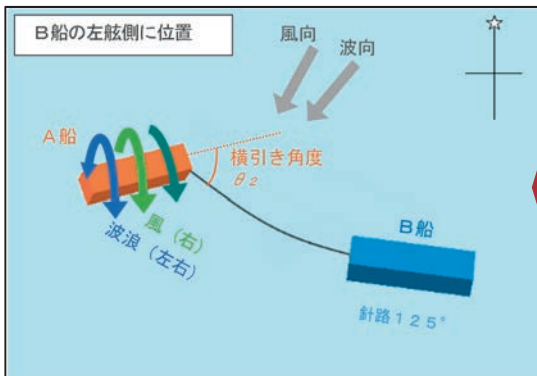
(A船の傾斜モーメント)

- ・A船は、構造物等を追加していたこと、甲板上に水槽を設置していたことから、復原性が低下し、また、乾舷が減少していたものと考えられる。
- ・A船は、えい航索の長さが不十分で索張力の急激な増加がA船に伝わりやすい状況であったことから、索張力による傾斜モーメントが増大した可能性があると考えられる。
- ・A船の風による定常傾斜及び波による動揺にA船の索張力による傾斜エネルギーを加えた横傾斜角は、ブルワーク水没角を超えるまで傾斜するものと考えられる。
- ・A船は、横傾斜角がブルワーク水没角を超え、復原てこが小さくなる状況でブルワークが抵抗となって復原しにくい状況となり、引き続く波を受けて転覆した可能性があると考えられる。

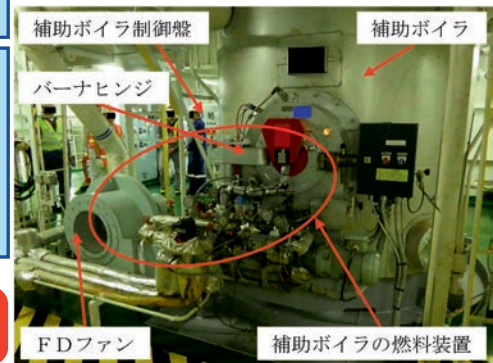
#### 補助ボイラの炉内で爆発(23時04分ごろ) 操機手Aが死亡、機関士Aが火傷

- ・本船は、一次空気量及び二次空気量が一定の状況下、本件MGOの油圧が低下するとともにロータリーカップバーナへの本件MGOの供給量が低下し、同バーナからの本件MGOの噴霧が不均一となり、更に同バーナからの火炎が大量の空気により冷却されて保炎が阻害され、燃焼状態が不良になって一部の本件MGOが燃焼せず、未燃の状態で炉内に残った可能性があると考えられる。
- ・補助ボイラは、自動燃焼が終了した後、炉内に残った未燃の本件MGOが気化した可燃性ガスとなって燃焼を続け、炉内異常警報が発生し、FDファンが停止して本件ダンパが閉状態となり、燃焼用の空気の供給がなくなり、不完全燃焼状態となった火炎及び可燃性の一酸化炭素ガス又は本件MGOの可燃性ガスが炉内に存在するようになった。
- ・補助ボイラは、炉内換気の目的で、FDファンが運転されて二次空気が炉内に供給され、熱せられていた一酸化炭素ガスと酸素とが急速に反応して爆発を生じたか、あるいは、高温の炉内に本件MGOが気化して濃度の高い可燃性ガスとして存在する状況下、FDファンが運転されて二次空気が炉内に供給され、本件MGOが気化した可燃性ガスの濃度が爆発限界内に入って爆発を生じた。

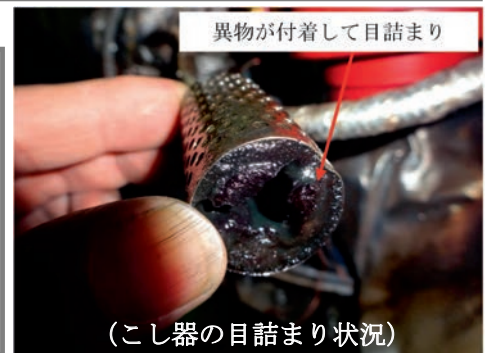
(こし器の目詰まり状況)

- ・本船は、一次空気量及び二次空気量が一定の状況下、MGO系統のこし器が目詰まりしたか、又は圧力調整弁が析出したパラフィンワックスの影響等により作動不良となったことから、ロータリーカップバーナへの本件MGOの供給量が減少し、同バーナからの本件MGOの噴霧が不均一となった可能性があると考えられる。
- ・本船は、MGO系統のこし器の目詰まり等により、本件MGOの油圧が低下したものの危急停止の設定圧力まで低下しなかったことから、自動燃焼を続け、ロータリーカップバーナからの本件MGOの噴霧が不均一となる状況下、更に火炎が大量の空気により冷却されて保炎が阻害され、燃焼状態が不良になって未燃の本件MGOが炉内に残った可能性があると考えられる。

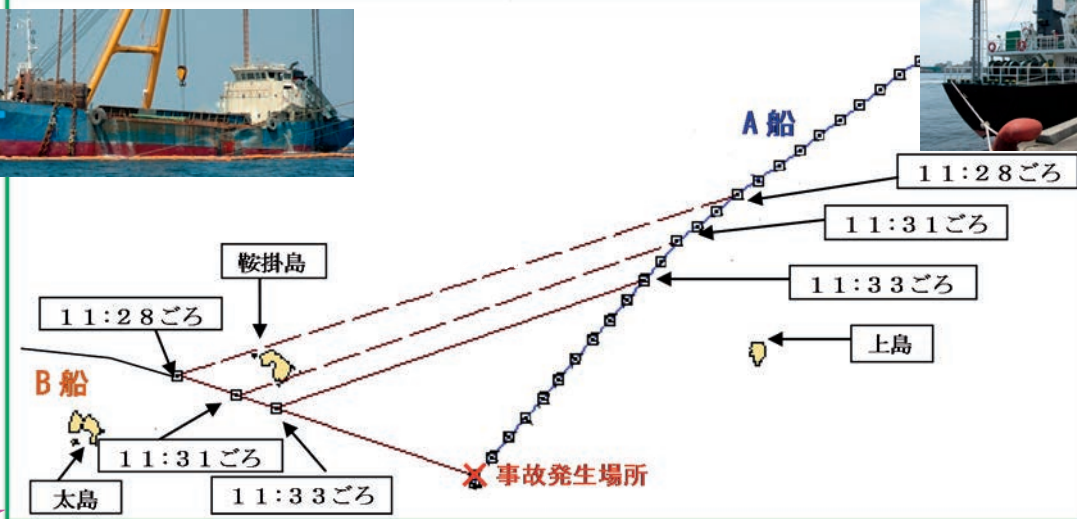
(A船のGPS記録による推定経路線及びB船の推定経路線)

**原因 (抄)：**本事故は、鞍掛島南東方沖において、A船が南西進中、B船が南東進中、船長Aが、前路に航行の支障となる船舶がないものと思ひ、海図台で書類の記載等をして見張りを行っていなかったため、B船に気付くのが遅れ、また、航海士Bが、A船を左舷船首方に初認した後、いずれA船が避航するものと思ひ、汽笛信号を行ったものの、A船との衝突を避ける措置が遅れたため、両船が衝突したものと考えられる。
