第3章 航空事故等調査活動

1 調査対象となる航空事故・航空重大インシデント

3 航空事故等調査の状況

8 主な航空事故等調査報告書の概要（事例紹介）

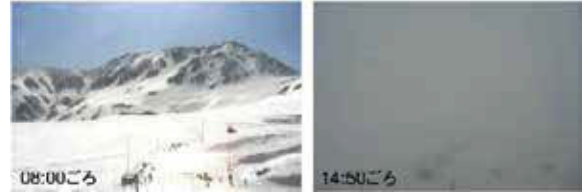
室堂ライブカメラ映像

新中央航空株式会社所属セスナ式172P型 JA3989は、平成29年6月3日(土)、富山空港を出発し松本空港へ向けて飛行中、14時50分ごろ、立山連峰獅子岳の山頂付近(標高約2,700m)に衝突した。

同機は大破したが、火災は発生しなかった。

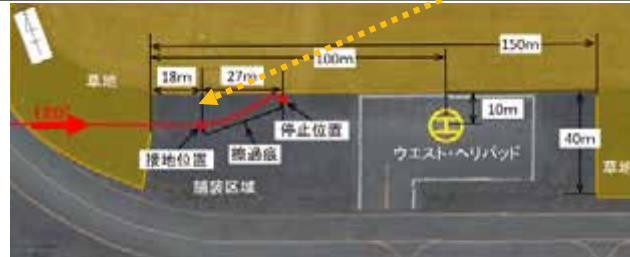
機体損壊状況

クロスチューブ変形

アンテナ取り付け部外板等を損傷

原因：本事故は、同機がオートローテーション・フルランディングを実施した際に、減速の開始が遅れたこと及びその後の操縦操作が適切に行われなかったことから、機体の降下を止めることができずハードランディングとなり機体を損傷したものと推定される。

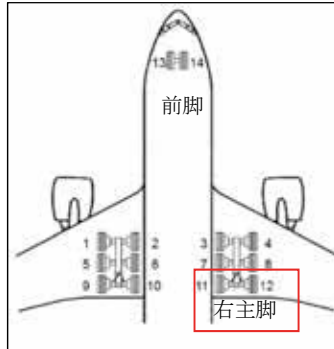
機体損壊状況

- (小破) ・右主脚後方車軸折損 ・右主脚トラックビーム破損
 ・右主脚ステアリング機構の破損 ・右主脚配線及び配線板の破損
 ・ブレーキ及びステアリング機構の作動油ホースの切断
 ・作動油漏れ ・ブレーキ関連部品の破損

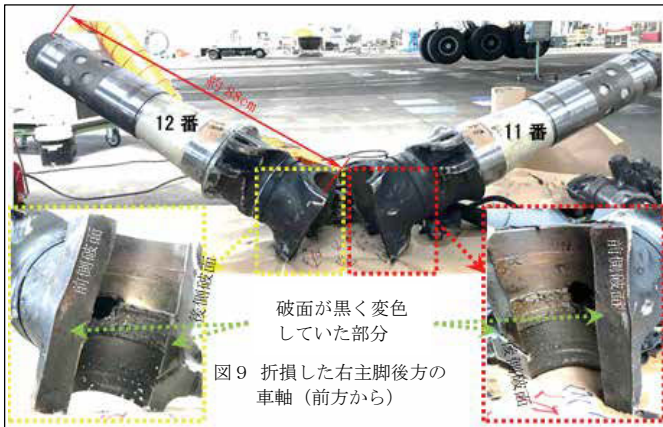
図9 折損した右主脚後方の車軸 (前方から)

- 前側破面については全面が腐食により黒く変色
- 後側破面については、一部が腐食により黒く変色している部分と灰色の真新しい金属表面の両方を確認

車軸が折損したことについては、ピボット穴に腐食に起因する応力腐食割れが発生し、割れがある状態のまま運航したことによるものと推定される。

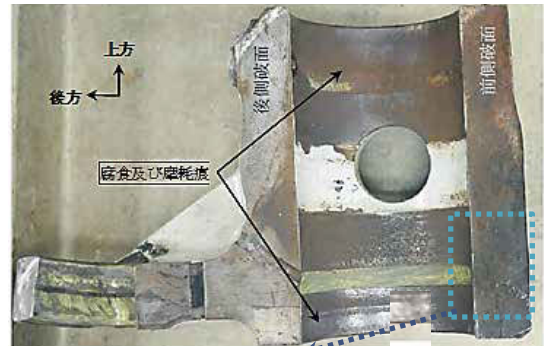
前側破面については、ピボット穴の下部に発生した腐食が起点となって応力腐食割れが発生、繰り返し荷重により割れが進行

ブッシングが回転したことによりシーラントが切れ、その隙間からピボット穴とブッシングとの間に水分等が浸入

後側破面については、ピボット穴の下部にあるグリースの通路に発生した腐食が起点となって応力腐食割れが発生、繰り返し荷重により割れが進行

ピボット穴に腐食が発生した事についてはブッシングが回転しシーラントが切れたことで水分が浸入したこと、及び腐食防止剤が塗布されていなかったことが関与したものと推定される。

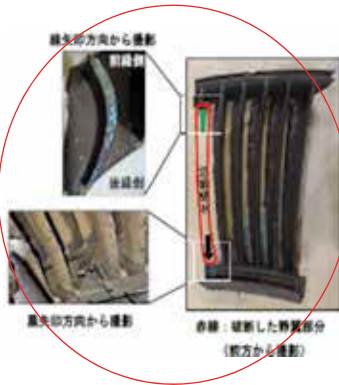
➤①LPT 第5段静翼1枚欠損

LPT 第5段静翼セグメントの静翼1枚が破断・・・①

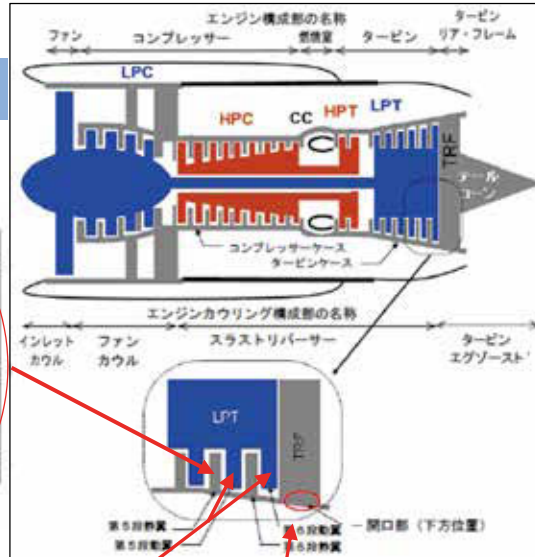
➤③TRF の下方に開口 (6cm×1cm) 亀裂と窪み

LPT 損傷により発生した破片が衝突→TRF の開口・・・③

原因(抄)：本重大インシデントは、第1(左側)エンジンのLPTの複数段の静翼及び動翼が損傷したため、それらの破片の一部がTRFに衝突して開口が発生したものと推定される。LPTの複数段の静翼及び動翼が損傷したことについては、LPT第5段静翼の1枚が破断したことによるものと推定される。LPT第5段静翼の1枚が破断したことについては、アーチバインディングによる応力集中により生じた亀裂がエンジンの運転に伴う繰り返し応力により破断に至ったものと推定される。
