## 第4章 鉄道事故等調査活動

### 3 鉄道事故等調査の状況

## 6 公表した鉄道事故等調査報告書の状況

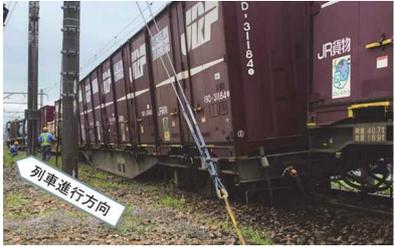
原因	<p>本事故は、19両編成の貨物列車が蘇我駅構内の106ロ分岐器付近を走行中に軌間が拡大したため、4両目の貨車の全4軸が脱線したものと考えられる。</p> <p>106ロ分岐器付近の軌間が拡大したことについては、軌道の保守管理を担当しているJR貨物が、定期検査において不良と判断されたまくらぎが連続していたにもかかわらず、まくらぎ交換や補修等の措置を講じていなかったため、レールの締結力が低下していたことによるものと考えられる。</p> <p>まくらぎ交換や補修等の措置を講じていなかったことについては、定期検査における軌間の</p>

静的測定値が整備基準値内であったことにより、軌間拡大に対する危険性を十分に認識できていなかった可能性が考えられる。			
報告書	<a href="http://www.mlit.go.jp/jtsb/railway/rep-acci/RA2019-4-1.pdf">http://www.mlit.go.jp/jtsb/railway/rep-acci/RA2019-4-1.pdf</a> <a href="http://www.mlit.go.jp/jtsb/railway/p-pdf/RA2019-4-1-p.pdf">http://www.mlit.go.jp/jtsb/railway/p-pdf/RA2019-4-1-p.pdf</a> (説明資料)			
9	公表日	発生年月日・事故種類	鉄軌道事業者	線区(場所)
	R1.7.25	H30.9.27 踏切障害事故	西日本旅客鉄道(株)	福塩線 道上駅～万能倉駅間(広島県) 岩崎の一踏切道(第4種踏切道：遮断機及び警報機なし)
概要	<p>列車の運転士は、道上駅～万能倉駅間を速度約72km/hで走行中、岩崎の一踏切道(第4種踏切道)に進入してくる自転車を認め、直ちに非常ブレーキを使用した。列車は同自転車と衝突した。</p> <p>この事故により、同自転車に乗っていた通行者が死亡した。</p>

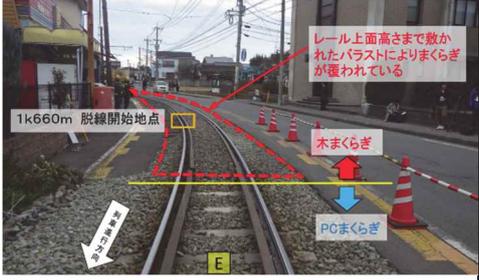
原因	<p>本事故は、列車が半径 100m の右曲線を通過中に、軌間が大きく拡大したため、後部車両後台車第 1 軸の右車輪が軌間内に落下し、軌間を広げながら走行した後、同軸左車輪のフランジが左レールを乗り越えて左に脱輪し、続けて同台車第 2 軸も左に脱輪したことによるものと考えられる。</p> <p>軌間が大きく拡大したことについては、同曲線中でレール締結装置の不良が連続していたため、列車走行時の横圧によるレール小返り等で軌間が動的に拡大したことによるものと考えられる。</p> <p>レール締結装置の不良が連続していたことについては、レール上面高さまで敷かれたバラストでまくらぎが覆われていたため、まくらぎやレール締結装置の検査が十分にできていなかったこと、平成 29 年に発生した同種事故の再発防止策である PC まくらぎへの交換や犬くぎの増し打ちができていなかったことによるものと考えられる。</p> <p>また、本事故の発生については、曲線中のスラックが比較的大きかったため軌間内への脱線に対する余裕が小さくなっていったこと、脱線防止レールがまくらぎに十分に締結されていなかったため、右車輪からの背面横圧等による脱線防止レールの小返り等が発生し、動的にフランジウェー幅が拡大したことにより、脱線防止の機能が十分に発揮できなかったことが関与した可能性があると考えられる。</p>

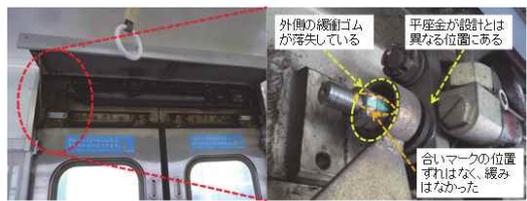
<p>(a) 本件扉の吊部・ドアエンジンの全体 (b) L側の吊部の拡大</p> <p>本重大インシデント発生時の本件扉の吊部の状況</p>			
原因	<p>本重大インシデントは、車両の両開き扉の片側の戸において、戸の吊部の緩衝ゴムが落失し、扉の開閉力を伝達するピストン棒と戸の吊金具との間の接続が外れて連動しなくなったため、戸閉操作時に扉が完全には閉まらず、かつ、扉が開いた状態を検知できずに列車の運行を継続したことにより発生したものと考えられる。</p> <p>戸の吊部の緩衝ゴムが落失したことについては、車両の重要部検査における吊部の締結作業において平座金の取付位置を誤ったため、ピストン棒のナットと緩衝ゴムが直接接触する状態となり、その状態で扉の開閉が繰り返されたことにより、緩衝ゴムの穴部へのナットの食い込みが進展して緩衝ゴムが外れたことによるものと考えられる。</p> <p>また、扉が開いている状態を検知できなかったことについては、緩衝ゴムの落失によりピストン棒と扉の戸が連動しなくなり、ピストン棒が閉扉位置にあるにもかかわらず戸が開いてしまう状態となったため、戸閉めスイッチによる開扉の検知ができなかったことによるものと考えられる。</p>			
報告書	<p><a href="http://www.mlit.go.jp/jtsb/railway/rep-inc/RI2019-2-1.pdf">http://www.mlit.go.jp/jtsb/railway/rep-inc/RI2019-2-1.pdf</a>  <a href="http://www.mlit.go.jp/jtsb/railway/p-pdf/RI2019-2-1-p.pdf">http://www.mlit.go.jp/jtsb/railway/p-pdf/RI2019-2-1-p.pdf</a>（説明資料）</p>

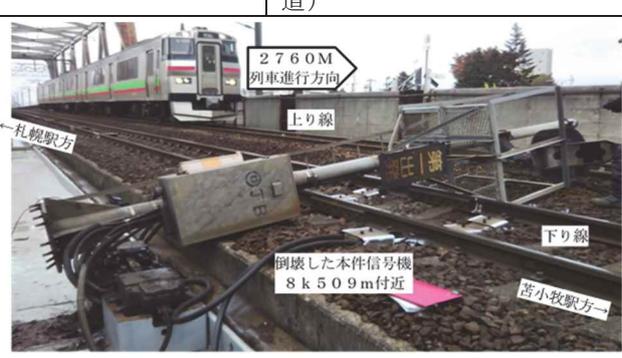
原因	<p>本重大インシデントは、下り第 1 出発信号機④の設置工事において、「あと施工アンカー」施工による金属拡張アンカーの施工時に、コンクリート躯体に開けた穴（穿孔）内の清掃不足による施工不良があったため発生したと考えられる。</p> <p>同信号機の設置当時の施工不良により、金属拡張アンカーのコーンがアンカー拡張部を十分に拡張せず、引張耐力が十分に得られない状態であったと考えられる。</p> <p>このため、同信号機を設置した金属拡張アンカーの引張耐力が不十分な状態で、設置から約 38 年の期間を経過したことによる風雪及び地震等の外力の作用に加え、高架橋上による列車等の振動により、金属拡張アンカーのアンカーが徐々に浮き上がることで、同信号機全体を支持する引張耐力が低下し、倒壊当日の瞬間風速約 20m/s の風圧もあいまって、同信号機の信号機柱を固定していた金属拡張アンカーの引張耐力を超えたことにより、倒壊した可能性が考えられる。</p>			
報告書	<p><a href="http://www.mlit.go.jp/jtsb/railway/rep-inc/RI2019-3-1.pdf">http://www.mlit.go.jp/jtsb/railway/rep-inc/RI2019-3-1.pdf</a>  <a href="http://www.mlit.go.jp/jtsb/railway/p-pdf/RI2019-3-1-p.pdf">http://www.mlit.go.jp/jtsb/railway/p-pdf/RI2019-3-1-p.pdf</a>（説明資料）</p>

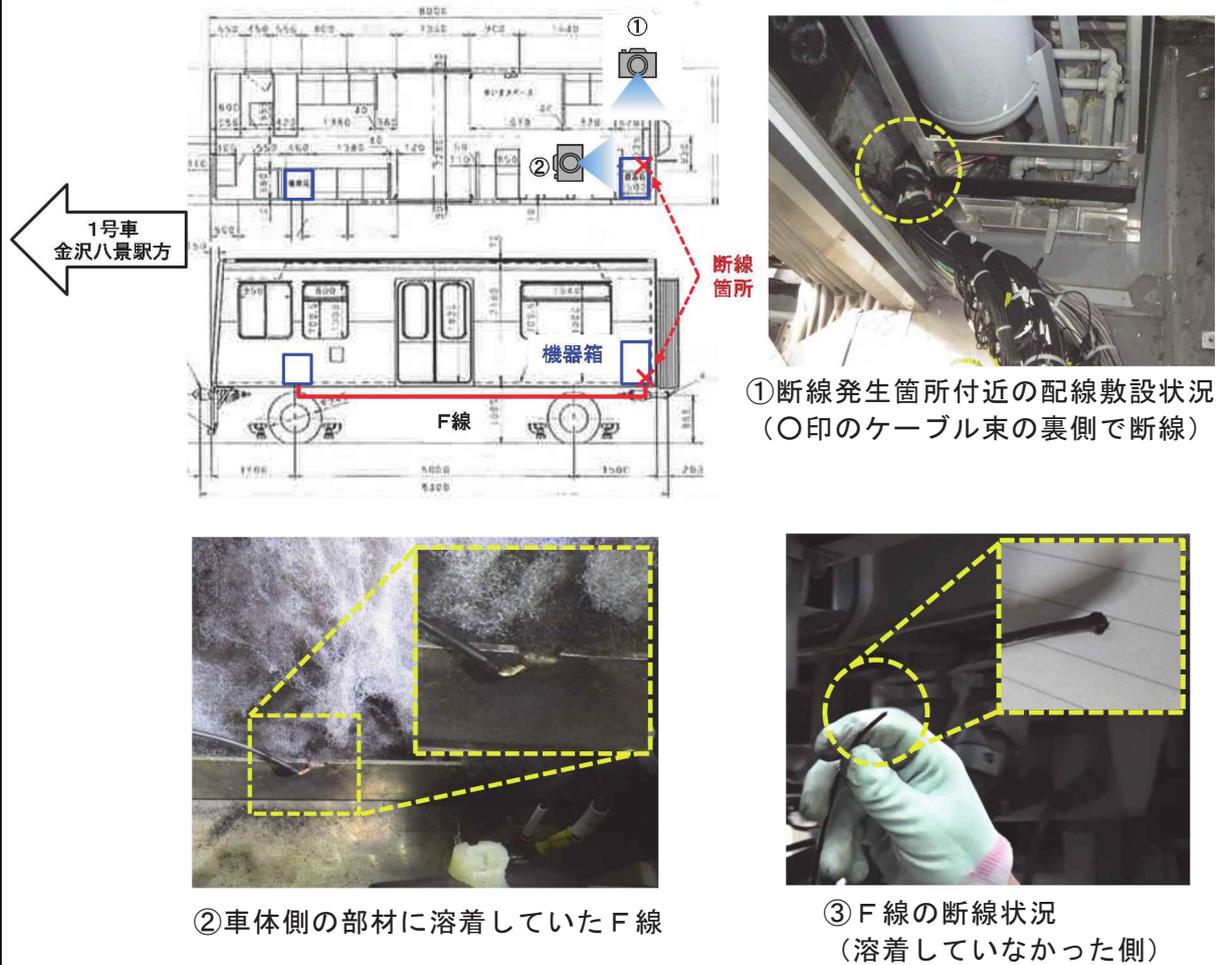
図1 F線の断線の状況

##### 1. 進行方向の指令を伝える線の断線

- ・金沢八景駅方1両目車両の後端付近でF線が断線〔1.(1)〕

端（2両目車両との連結側）付近において認められ、断線部の片方は車体側の部材に溶着していた。

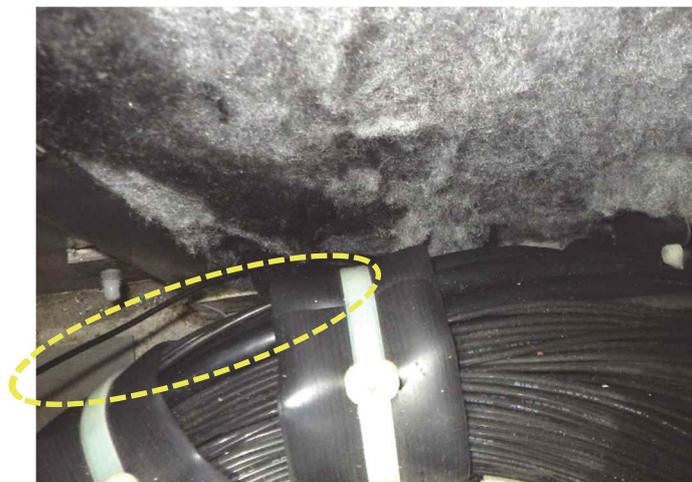
図2 F線がケーブルの束から外れている状況

(3) F線は、結束されているケーブルの束から1本のみ外れた状態となっていた。

※事実情報の内容1(3)に関し、その後の調査で、F線は4つのケーブル束のうち、一番下のケーブル束に入っていたことが確認された。(令和2年2月27日経過報告)

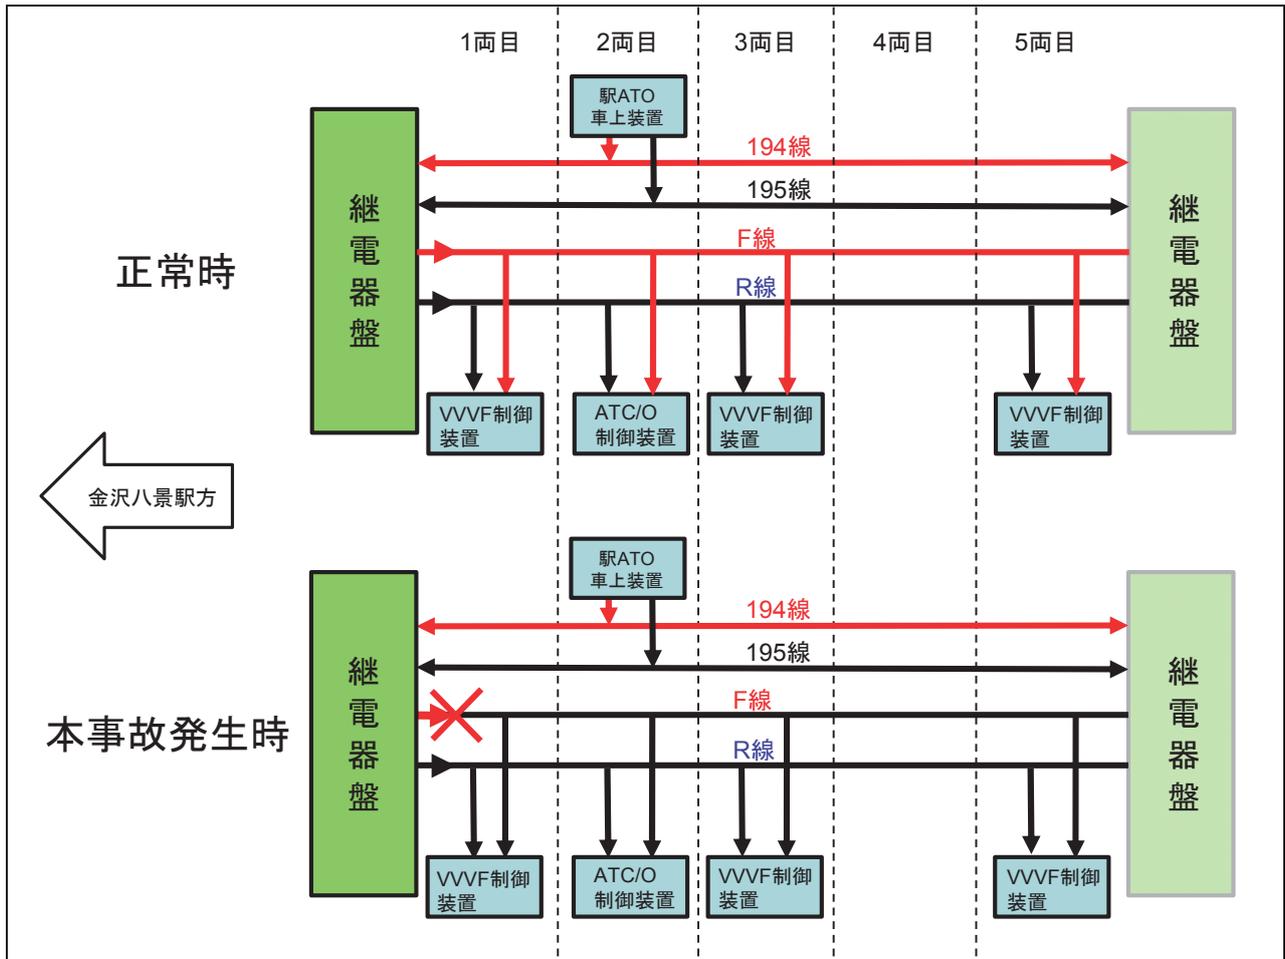
図3 車両の関係配線略図（赤線は進行方向が下りの時の加圧を示す）

(4) 進行方向は駅ATO車上装置が設定し、リレーを介してF線又はR線に電圧(100V)を印加して、進行方向をVVVF制御装置に伝える仕組みになっている。しかし、F線の断線により、F線の条件が全てのVVVF制御装置に伝わらない状況であった。

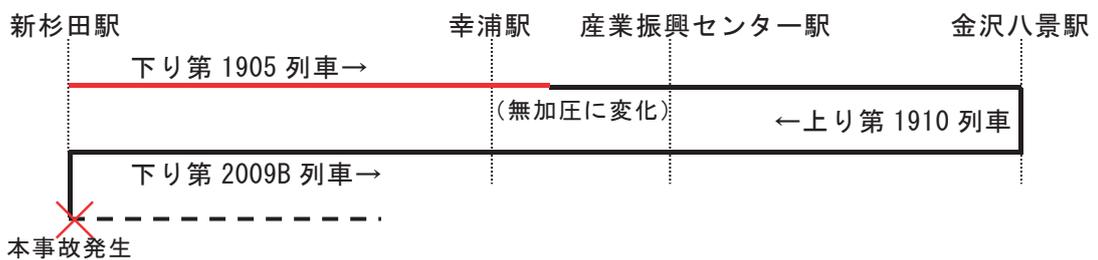
図4 F線の加圧状況（赤線はF線の加圧を示す）

(3) 事故が発生した下り列車の1本前の下り列車（第1905列車）の走行中（幸浦駅・産業振興センター駅間）に、F線の電圧が加圧から無加圧に変化していた。その次の上り列車（第1910列車（事故発生直前の上り列車））は、断線していないR線に電圧が印加されたことにより、正しい進行方向で走行していた。

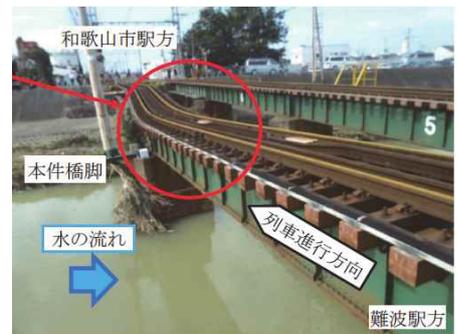
平成24～26年にかけて、橋脚根固め工のぐり石等の流失が進行し、フーチングの側面が露出した。

根固め工の変状に対する評価が不十分で必要な措置が講じられず

事故発生以前から当該橋脚の洗掘に対する防護機能が低下していたところに、増水していた河水によって同橋脚の広い範囲で洗掘が発生し、支持地盤が大きく減少したことにより、同橋脚が沈下・傾斜したものと考えられる。

衝撃振動試験で固有振動数に大きな減少が見られない橋脚についても、河床の状況や根固め工等の洗掘防護工の変状を把握し、健全度を判定することが必要である。

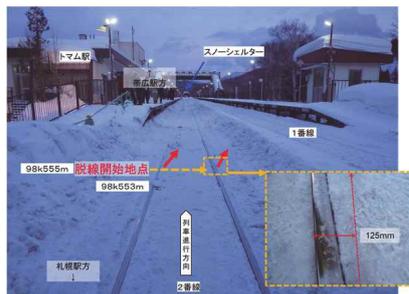
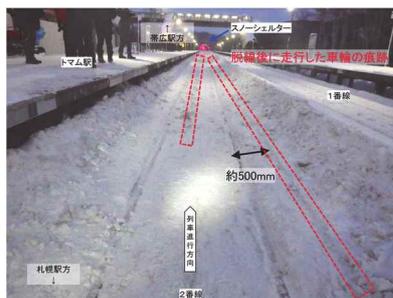
当該箇所は事故発生の6日前以降除雪されていなかった

堆積した氷雪により台車が上方に押し上げられるとともに、硬い氷雪により車輪フランジが持ち上がって脱線した可能性があると考えられる。

列車の3両目前台車第1軸が脱線したことについては、3両目前台車の側ばりが線路に堆積していた氷雪により押し上げられた状態になるとともに、フランジウェー付近にあった硬い氷雪により車輪フランジが持ち上がったことによる可能性があると考えられる。

線路の除雪は、降雪及び積雪、現場の堆積雪等の状況を考慮して、適切な時機、範囲及び方法を判断し、より高頻度で実施することが再発防止策として必要であると考えられる。

除雪の際は、貨車の側ばり位置を考慮し、貨物列車が走行する線区において、軌間外側にレール面より高く形成された氷雪に特に注意する必要がある。

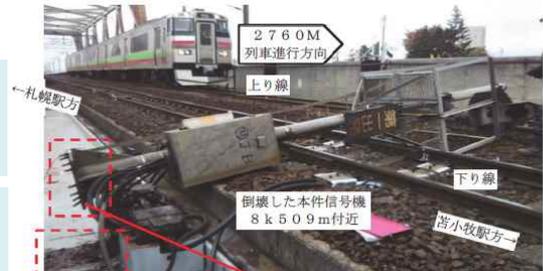
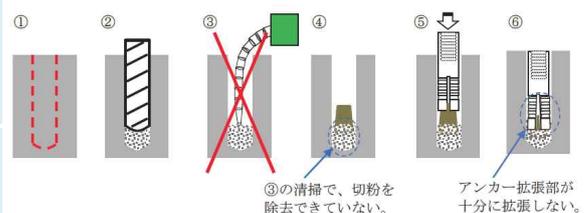
当該信号機柱を固定していた金属拡張アンカーの8本全てがコンクリート躯体から抜け、コーンはコンクリート躯体の穿孔内に残っていたことから、8本全てのアンカー施工状況は同様であったものと考えられる。

コンクリート躯体の穿孔内部のコーンの状況から、穿孔内の清掃が不十分であったことによって、底部に切粉等が残った状態で作業者が金属拡張アンカーのアンカー打ち込みを行ったと推定される。

コーンがアンカー打ち込み時の反力を受けずに切粉内部に沈み、その結果として、アンカー拡張部が拡張していない状態だったと推定される。

**原因：**本重大インシデントは、下り第1出発信号機の設置工事において、「あと施工アンカー」施工による金属拡張アンカーの施工時に、コンクリート躯体に開けた穴（穿孔）内の清掃不足による施工不良があったため発生したと考えられる。

同信号機の設置当時の施工不良により、金属拡張アンカーのコーンがアンカー拡張部を十分に拡張せず、引張耐力が十分に得られない状態であったと考えられる。

施工後に不具合を見つけ出すことは難しいため、手引き等に記載された条件を満足した上で、確実に施工することが望まれる。また、施工は、作業資格を持った作業者が実施し、施工内容等の記録を残すことが望まれる。

施工内容等を確認するための記録がない箇所について、倒壊した場合に列車に接触する等のリスクが大きい箇所は、補強を追加することが望まれる。
