第3章 航空事故等調査活動

9 主な航空事故等調査報告書の概要（事例紹介）

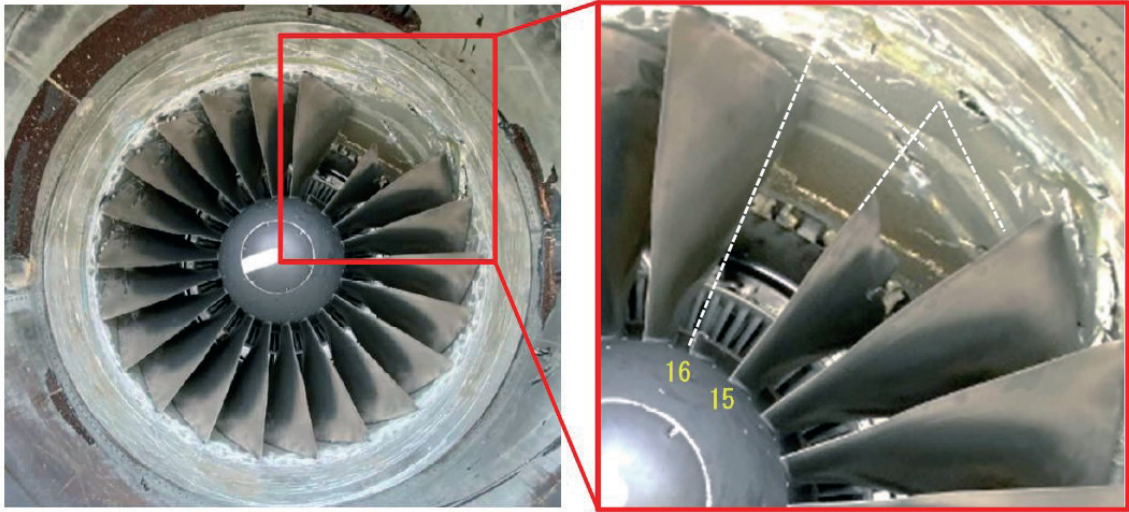
図1 左側エンジンインレット部

ファンブレード(チタニウム合金製)は、エンジン毎に22枚装着されている。そのうち15番ブレードは中程から、16番ブレードは根元付近から破損していた。16番ブレード

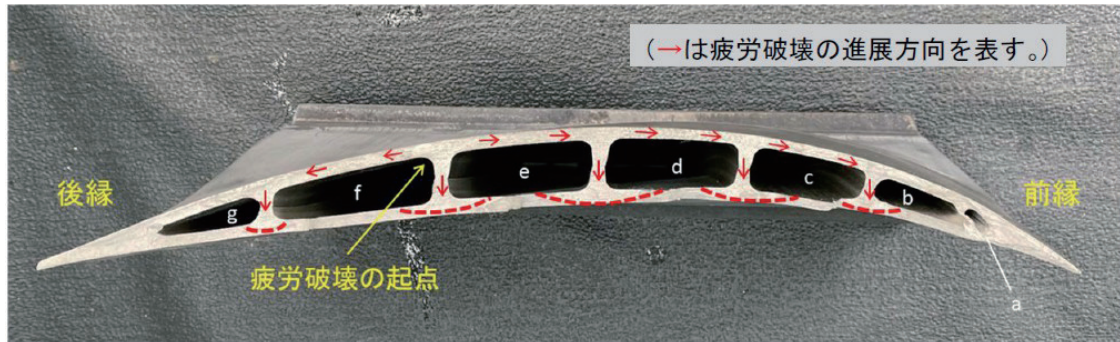
図3 16番ブレードの破面

ドの破面には疲労破壊の特徴である貝殻状の模様（ビーチマーク）及び放射状の模様（ラジアルマーク）を認めた。15番ブレードの破面にこれらの模様は認められなかった。

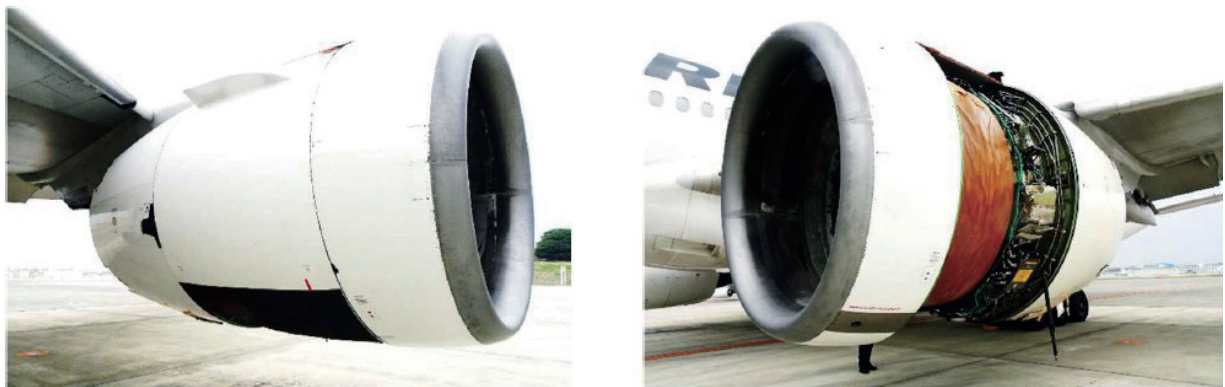
図5 エンジン・カウルの損傷状況

ファンブレードの他、機体（エンジン・カウル、水平尾翼、胴体）の損傷を認めた。

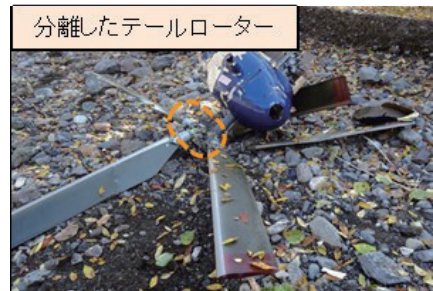
スピンドルボルトの破断箇所拡大

- 平成29年7月から8月の間に実施された10時間点検及び50時間点検の状況から、インナーリングの劣化が進行して白色ブレードのフラッピングヒンジ部が固着していた可能性が考える。
 - スピンドルボルトの破断は、アウターリング内の固着が発生して、インナーリングの亀裂の進行を速め、スピンドルボルトへのねじり荷重が加わったことによるものと推定される。
 - スピンドルボルトが破断したことによって、テールローターの回転面のアンバランスが発生し、テールローターが分離したものと考えられる。
- 確認整備士は、平成29年9月20日から23日に行った整備作業において、インナーリングの粉碎状態を確認した。インナーリング及びワッシャーのみを交換する判断をしたが、このような損傷を発見した場合は、整備管理部門に報告して技術検討を求めると考えられる。
 - 東邦航空は、同型式機の同種不具合を未然に防止するためにも整備管理部門はその詳細を積極的に確認し、インナーリングの粉碎は重大な不具合として、設計・製造者に通報する必要があると考えられる。また、設計・製造者からのグリースに関する必要な情報が現場の整備士には周知されていなかった。

スピンドルボルトが破断したのは、フラッピングヒンジ部のベアリングが損傷して固着したことによるものと推定される。また、このことについては、同機に対して実施されていた点検及び整備においてベアリングの損傷状態が適確に把握されず、適切な処置が講じられなかったことが関与したものと推定される。

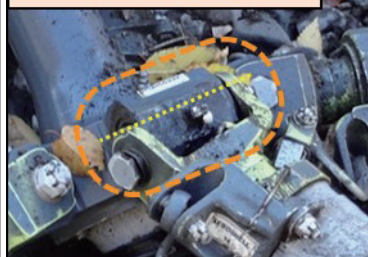
破断したスピンドルボルト

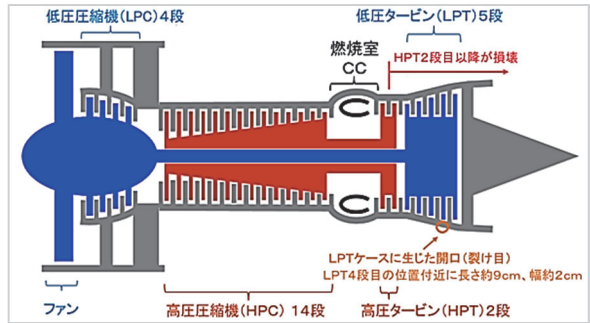
エンジンの構成及び損傷部（右）

- 第1エンジン HPT2 段目以降が損傷（HPT2 段目は、4 枚のブレードが破断しており、残存部分が少ない方から 13 番、12 番、11 番、10 番の順であった。このうち 13 番ブレードの破断面には、TA 部を起点とした低サイクル疲労の痕跡があった。）
- LPT ケース（LPT4 段目付近に開口（裂け目））

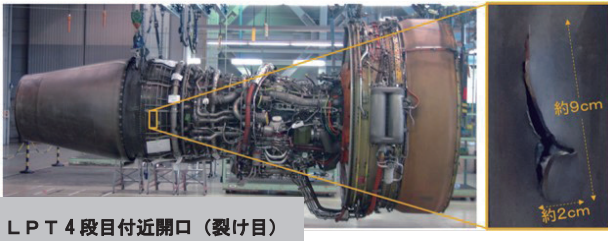
LPT 4 段目付近開口（裂け目）

原因：本重大インシデントは、同機が上昇中、第1（左側）エンジンのHPT（高圧タービン）2段目13番ブレードが破断したため、その後段のブレード及びステーター・ベーン等を破損し、これらの破片がLPT（低圧タービン）ケースに衝突して、開口（裂け目）が発生したことによるものと推定される。13番ブレードの破断は、TA（Turning Around（ブレード内部を流れる冷却空気の分岐・折り返し））部に生じた亀裂が進展したことによるものと推定される。13番ブレードのTA部に生じた亀裂は、ブレードのコーティング層に生じた高温腐食による膨らみ（プリスター）や亀裂を起点とする低サイクル疲労により生じたものである可能性が考えられる。

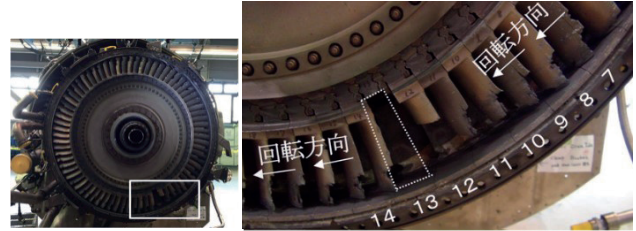
HPT2 段目ブレード（左）と 13 番ブレードを起点とした損傷（右）

同エンジンは 13 番ブレード（P03）型の破断を起点として損壊（推定）

13 番ブレードは TA※部 のコーティング層に生じた亀裂が母材まで進展して破断（推定）

- コーティング層に生じた損傷（高温腐食による膨らみや亀裂）を起点とする低サイクル疲労によって生じた可能性

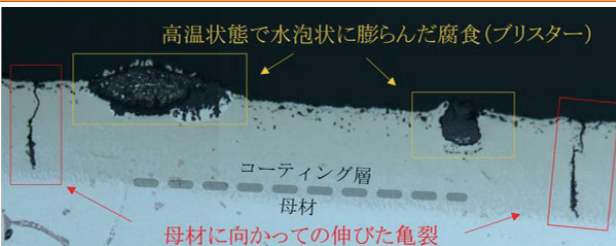
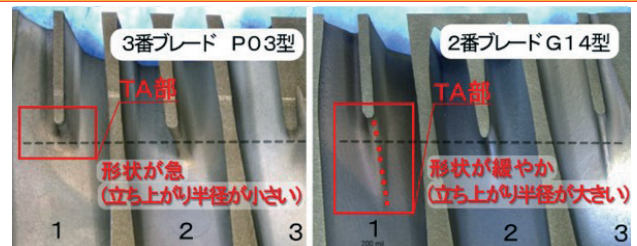
コーティング層の亀裂が母材まで進展した要因（推定）

- 使用サイクル数の増加が関与した可能性
- ⇒コーティング品質低下、母材への亀裂発生及び進展
- 冷却空気通路隔壁の立ち上がり形状（急）が関与した可能性
- ⇒当該部への応力集中を発生、母材への亀裂発生に影響
- コーティング層が厚いことが関与した可能性
- ⇒コーティング層が厚いと亀裂が生じやすい傾向

破断起点付近のコーティング層断面（上）と P03 型 TA 部の形状（右）
