第2章 令和3年に発した勧告・意見等の概要

1 勧告

① 株式会社横浜シーサイドライン新杉田駅において発生した鉄道人身障害事故に係る勧告について

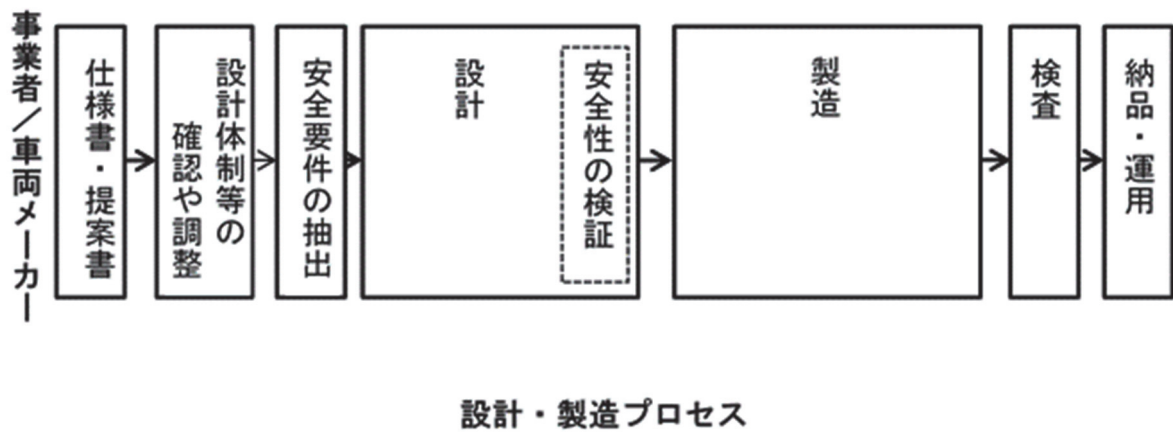
別紙

本件事故の直接の原因は、列車の前後進回路が断線したことにより、モーターの駆動方向が線路終端側の上り方向に向いたまま、走行が開始されたことによるものであるが、このような障害発生時における危険な事象を排除できなかった背景には、車両の設計・製造プロセスにおいて、「設計体制等の確認や調整」、「安全要件の抽出」、「安全性の検証」が十分に実施されていなかったことが考えられる。

- (1) 運転士が乗務しない列車の自動運転をするためのシステムの製造及び改造の設計にあたっては、別紙に示した設計・製造プロセスを参考に、「設計体制等の確認や調整」、「安全要件の抽出」、「安全性の検証」の各フェーズを設け、それぞれを十分に実施する。

- (2) 「設計体制等の確認や調整」のフェーズでは、システムインテグレーションを実施する設計体制を構築し、その中で会社間の役割や責任分担、各装置に対し各会社が標準としている仕様又は一般的と認識している仕様などを確認し調整する。
- (3) 「安全要件の抽出」のフェーズでは、発生が想定される異常状態に対して、網羅的な安全性の確認がなされるよう、システムの特성에応じて、体系的な安全性解析などを実施し、安全確保に必要な要求事項等を整理する。
- (4) 「安全性の検証」のフェーズでは、上記(3)で抽出した安全要件などについて、システム全体が十分に安全性を確保しているかなど、設計の結果を検証する。
