第4章 鉄道事故等調査活動

3 鉄道事故等調査の状況

6 公表した鉄道事故等調査報告書の状況

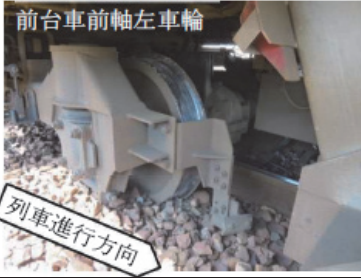
<p>原因</p>	<p>本事故は、列車が半径300mの左曲線を通過中に軌間が動的に拡大したため、前台車全2軸の左車輪が軌間内に落下し、続いて前台車全2軸の右車輪が軌間外に落下したことによって発生したと考えられる。</p> <p>軌間が動的に拡大したことについては、まくらぎの不良やレール締結状態の不良が連続していたために、列車通過時の横圧によってレール小返り及びレール横移動が生じたことによるものと考えられる。</p> <p>まくらぎの不良やレール締結状態の不良が連続していたことについては、まくらぎ及びレール締結装置の管理において技術力不足が見受けられる現業機関の社員が経過観察で良いと考え、整備が行われなかったためと考えられる。また、技術力不足については、本社の現業機関社員に対する教育の実施及び確認が不十分だったためと考えられる。</p>	
<p>事故等の後の措置</p>	<p>事故後に同社が講じた措置</p> <p>(1) 緊急対策</p> <ol style="list-style-type: none"> ① 当該脱線箇所を含む、始点より0k470m付近までの不良まくらぎ箇所の、まくらぎ交換(292本)及び軌道整備を実施(3月28日完了)。 ② 全線のR400m以下の曲線で、まくらぎの連続不良が確認されている箇所の少なくとも3本に1本について、また、不良の進行しているまくらぎについて、交換(68本)のうえ、タイプレートの設置を実施(3月28日完了)。 ③ 運転再開日から7日間、当該脱線箇所の制限速度について、下り列車については55km/hを40km/h下げて15km/h以下の徐行運転を、上り列車については45km/hを30km/h下げて15km/h以下の徐行運転をそれぞれ実施し、軌道検測を毎日実施して軌道の状況を監視する(令和2年4月1日～同4月7日まで実施)。 <p>(2) 恒久対策</p> <ol style="list-style-type: none"> ① まくらぎの検査時や線路徒歩巡視時等には、まくらぎの腐食状況を確認し、状況に応じてレール底部やタイプレートの木まくらぎへの食い込みやズレなど、特にまくらぎとレール締結装置の締結状態を確認することとする。また、まくらぎの検査結果をまくらぎの1本管理台帳で確実に管理するとともに、適切な軌道整備を実施する(令和2年3月31日から実施)。 ② 検査書類については安全統括管理者までの確認としたうえ、緊急に補修等を必要とする案件の場合は、費用等を付度せず早急に情報を上申できる体制を作る。また、各区長とは定期的(月に1回程度)に面談を行って情報を共有することとした(工務区は令和2年11月26日から実施)。 ③ 工務区の作業員が少ないために作業が捗らなかったことから、工務区に2名の新規採用を実施した(令和2年10月1日)。また、同年12月にも1名の採用を実施した。 ④ 始点～0k470m付近の木まくらぎをPCまくらぎに交換した(令和2年10月3日)。 ⑤ 不良まくらぎや犬くぎ浮きを評価する際の参考となるように、写真による参考事例をあげ、工務区内で周知した(令和2年10月16日から実施)。 ⑥ まくらぎ調査において、交換する必要がないまくらぎに犬くぎ浮きがあった場合、まくらぎ管理台帳に犬くぎ浮きを記載していなかったが、まくらぎ1本管理内規を変更(早期に対応する予定)して、判定ランクにD(まくらぎの状態は良いが、犬くぎ浮きが発生しているために打替え又は打締めに対応が必要な場合は、まくらぎに△の印を付す)を追加する。併せて、まくらぎ調査時に犬くぎが浮いていたまくらぎに、ペンキで△の印を付した(令和2年11月10日に終了)。 ⑦ タイプレート敷設区間においてまくらぎ交換等の整備を行う際に、犬くぎの打込み本数を「軌道の維持管理マニュアル」に記載されている本数に切り替えることを決定した(工事発生の都度、実施する)。 ⑧ 美濃太田駅～関駅間の橋まくらぎ不良箇所の点検整備(令和2年度交換予定)。 ⑨ 分岐まくらぎ箇所を除く、R400m以下の曲線部の少なくとも3本に1本のPCまくらぎ化(令和5年度までに実施予定)。

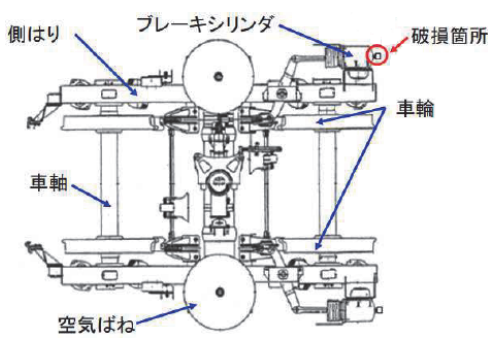
原因	<p>本重大インシデントは、列車が右側面から前台車後軸の前方に侵入してきた動物と衝突してブレーキシリンダにつながる配管が折損し、元空気タンクからブレーキシリンダ間の圧縮空気が全て漏気してしまったため、元空気タンク、供給空気タンク及び保安空気タンクに蓄えられた圧縮空気がなくなり、各車輪に押し付けている全ての制輪子が緩解し、常用ブレーキと保安ブレーキ両方が機能しなくなったことにより、非常ブレーキで下り勾配区間内に一旦停止した列車が逸走したものと推定される。</p> <p>ブレーキシリンダにつながる配管が折損したことについては、配管が車体側面に近い位置でブレーキシリンダの下側に張り出しているため、右側面から前台車後軸の前方に侵入した動物との衝突を防ぐことができず、進行方向と逆向きに付け根部分で曲がったと考えられる。</p>		
	事故等の後の措置	<p>1 本重大インシデント後に同社が講じた措置</p> <p>(1) 緊急対策 次の項目を実施することとした。</p> <p>① 本重大インシデントについて、同社の全乗務員に対し周知するとともに、運転の途中等で床下点検を行う際にはシリンダー部ブレーキ管からのエア漏れに細心の注意を払うこと（車庫内点検時含む）を再徹底した。（令和2年10月11日に周知完了）</p> <p>② 同種構造の車両全16両について、ブレーキシリンダにつながる配管を台車枠に固定し、動物と衝突しても配管が容易に折損しない対策を実施した。（令和2年10月23日に完了）なお、対策については同社とタンゴ鉄道で相互協議し、タンゴ鉄道が予算調整し実施した。</p> <p>③ 同社とタンゴ鉄道は沿線自治体に対して動物の捕獲活動の要望を行い、沿線自治体は所管の猟友会に依頼して鉄道沿線で衝突記録が多い箇所での捕獲を開始した。</p> <p>(2) 恒久対策 次の項目を実施することとした。</p> <p>① 「異常時に遭遇した場合の基本手順」を改訂し、ブレーキが作用しないときの取扱いについて明確にし、手ブレーキを使用することについて記載した。（令和2年11月1日付）</p> <p>② 同種構造の車両全16両について、ブレーキシリンダにつながる配管の経路変更の実施に向けて、同社とタンゴ鉄道で相互協議し、準備を進めている。</p> <p>2 本重大インシデント後に国土交通省が講じた措置</p> <p>国土交通省は、本重大インシデントの発生を踏まえ、次の措置を講じた。</p> <p>(1) 令和2年10月5日、鉄軌道事業者に対して、「情報提供」を実施するとともに、同社に対して、「原因究明と再発防止対策」を指示した。</p> <p>(2) 令和2年10月6日、同種構造（単車運行、ブレーキ配管及びシリンダーが台車枠の最外側に設置されている構造）の車両の有無について、鉄軌道事業者に対して、報告するよう指示した。</p> <p>(3) 令和3年5月6日、鉄軌道事業者に対して、1(1)②及び(2)②の対策内容について周知するとともに、同種構造の車両を所有する鉄軌道事業者に対して、同様な対策の検討を指示した。</p>

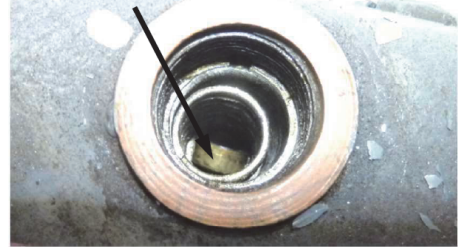
以上、1～3の状況が長期間繰り返されて、座ぐり内を徐々にせり上がっていた弁座棒下面が本重大インシデント発生時に座ぐりの上端を越えた結果、戸閉機械閉シリンダ内の圧縮空気が漏気し、その際の気流の風圧によって弁座棒と切換弁Aの圧着が解けて弁座棒が落下し、弁座棒が側面を上に向けた状態で座ぐり内に収まった可能性があると考えられる。

本件弁座棒が本件座穴から外れて本件弁座棒の側面が上を向いている状態
