第4章 鉄道事故等調査活動

2 鉄道事故等調査の流れ

6 公表した鉄道事故等調査報告書の状況

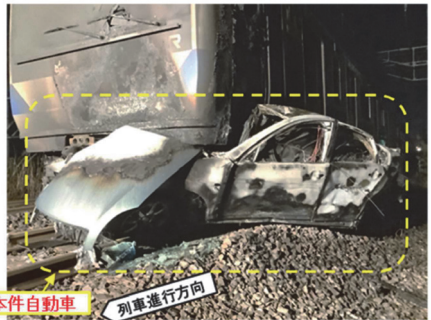
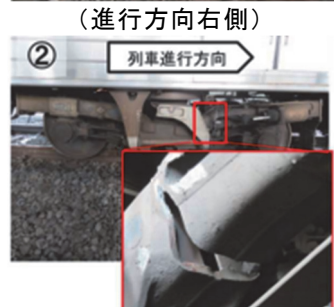
R4.3.24	R2.6.12 列車脱線事故	京成電鉄(株)	本線 青砥駅構内(東京都)
概要	<p>本件列車は、京成高砂駅を定刻の約1分遅れで出発した。列車は、青砥駅のプラットフォームに速度約30km/hで進入中、非常ブレーキが作動し、停止目標位置の約44m手前に停止した。なお、非常ブレーキは、車掌が列車の異常な揺れを感知し車掌弁を引いて作動したものであった。</p> <p>停止後、車掌が列車の側面を確認したところ、7両目(以下、車両は前から数え、前後左右は列車の進行方向を基準とする。)が右側に傾き、脱線していた。その後、同社社員が脱線状況の確認を行ったところ、後台車の右前方の側ばりに亀裂が入っていることを確認した。</p> <p>列車には、乗客約100名、運転士1名及び車掌1名が乗車していたが、負傷者はいなかった。</p>			
原因	<p>本事故は、台車の側ばりの下面から側面上部に達する亀裂が発生・進展した状態で走行したため、台車前軸の輪重のアンバランスが大きくなり、右側車輪の輪重が減少した状態で曲線を通じたため、横圧*1が増加したことにより右側車輪がレールに乗り上がり、脱線防護ができなくなる脱線防止ガードレールの終端である青砥駅方端部付近で、脱線したものと考えられる。</p> <p>台車前軸の輪重のアンバランスが大きくなったことについては、亀裂によって側ばりの強度が低下して、上下荷重を分担できなくなっていたためと考えられる。</p>

<p>また、側ばりに亀裂が発生したことについては、側ばり内部の補強板溶接箇所に応力が集中したことにより局部的に高い応力が発生し、それが亀裂の起点となって疲労破壊により亀裂が進展した可能性が考えられる。</p> <p>事業者の定期検査において亀裂の進展を発見できなかったことについては、本事故発生前直近の全般検査時には、既に側ばり下面の表面に亀裂が達していた可能性が考えられるが、その亀裂は開口していなかった可能性があること、及び側ばりの磁粉探傷検査*2 箇所が詳細に示されていないことから、亀裂を発見できなかった可能性が考えられる。</p> <p>*1「横圧」とは、車輪・レール間に作用する力のうち、レール長手方向に対し垂直な平面内にある左右方向成分の分力のことをいう。</p> <p>*2「磁粉探傷検査」とは、漏えい磁界によって表面及び表面近傍のきずを可視化し検出する非破壊試験のことをいう。磁性粉末を含む適切な試験媒体を利用する。</p>		
	事故等の後の措置	<p>同社が講じた措置</p> <p>同社及び北総鉄道が保有する全ての台車を対象に、列車検査及び月検査において本件亀裂発生箇所と同様箇所、拭き取り後の目視点検実施及び打音検査を追加した。</p> <p>なお、本件台車と同形台車を対象に重要部検査及び全般検査の磁粉探傷検査では、本件亀裂発生箇所及び同様箇所、重点点検箇所としてチョークで現物に明示、側ばり下面の塗装除去の徹底、及び検査者2名によるダブルチェックを追加した。また、磁粉探傷検査の教育を年1回実施とし、原因が究明されるまでは2年ごとの磁粉探傷検査対応とした。</p> <p>国土交通省が講じた措置</p> <p>国土交通省は、令和2年6月12日、類似構造台車を所有する鉄軌道事業者に対し、目視等による緊急点検を指示した。なお、点検の結果、対象台車数約9,900台車（同社含む。）に異常はなかったとのことであった。</p>		
	報告書	<p>https://www.mlit.go.jp/jtsb/railway/rep-acci/RA2022-2-1.pdf</p> <p>https://www.mlit.go.jp/jtsb/railway/p-pdf/RA2022-2-1-p.pdf（説明資料）</p>

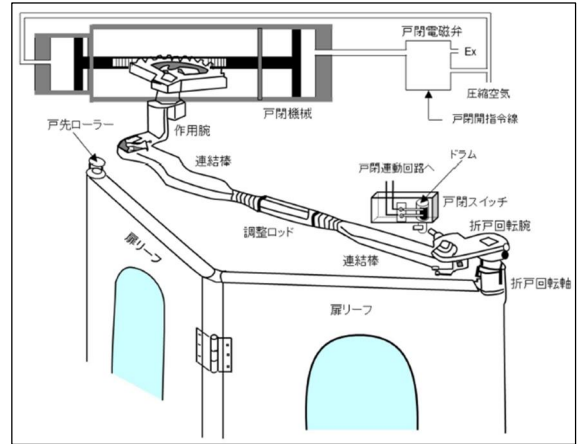
1	公表日	発生年月日・インシデント種類	鉄軌道事業者	線区(場所)
	R4.12.1	R3.11.23 車両障害	近畿日本鉄道(株)	名古屋線 伊勢朝日駅構内(三重県)
	概要	<p>本件列車の旅客専務車掌は、伊勢朝日駅付近で列車最後部進行方向左側の旅客用乗降口の扉が開いていることを認め、運転士に列車を停止させるよう連絡した。連絡を受けた運転士はブレーキを操作して列車を停止させた。</p> <p>指令の指示に従って、旅客専務車掌が当該扉の施錠と全ての扉の確認を行った後、当該扉の監視を行いつつ列車は運転を再開した。また、列車は次の駅である川越富洲原駅に臨時停車し、当該扉の監視のために助役を添乗させ、近鉄四日市駅まで運転を継続したが、同駅以降の運転は打ち切った。列車には乗客127名と乗務員3名(運転士1名、担当車掌1名、旅客専務車掌1名)が乗車していたが、転落等による負傷者はいなかった。</p>		
	原因	<p>本重大インシデントは、列車の走行中に列車最後部進行方向左側の扉において、折戸回転軸の軸部と同板部間の溶接が破断したために、戸閉機械で生じた押付力が伝わらず外力が作用すれば折戸が動く状態となっていたところに、高速走行時の風圧や車体の動揺及び振動による力が加わり、その力が開扉抵抗を上回ったことから、折戸が動き、開扉したことにより発生したと考えられる。</p> <p>折戸回転軸の軸部と同板部間の溶接が破断したことについては、折戸回転軸の溶接の設計強度に問題はなかったと考えられるものの、溶接施工時に設計図面どおりに開先加工が行われず溶接の溶込み不足もあったことから、折戸製作時点において溶接不良による強度不足が生じていたと考えられること、並びにその後の事業者の定期検査において溶接箇所が折戸の扉骨組や外板及び化粧板等に覆われているために折戸回転軸の溶接状態を目視できず確認していなかったため、破断が発生する前に適切な措置が講じられなかったことによるものと考えられる。</p> <p>溶接が設計図面どおりに施工されていなかったことについては、扉の製作から既に長い時間が経過しているため、関係した各事業者には当時の資料がほとんど残されておらず、溶接作業を担当した会社も廃業していることから、詳細を明らかにすることができなかった。</p>

事故等の後の措置	<p>同社の車両部門が講じた措置</p> <ol style="list-style-type: none"> 令和3年11月23日～11月24日に、全ての折戸式扉の折戸回転軸の溶接箇所における異常の有無、及び開閉動作時の異常の有無を確認する緊急目視点検を行った(確認結果に異常なし)。 令和3年11月24日に、現場に対し目視による一斉点検を指示したが結果に異常はなかった。その後は、列車検査時の目視点検(手動開閉にてがたつきの有無を確認、折戸回転軸の異常の有無を確認、車掌スイッチ操作による開閉状態確認)を指示した(現在まで継続中だが結果に異常なし)。 令和3年11月25日に、車内通行時に折戸の閉状態に異常がないことを目視確認するよう指示した(現在まで確認結果に異常なし)。 令和3年11月30日に、安全統括管理者からの指示を受けた車両管理者はその指示を現業部門に伝達した。 令和3年11月30日～12月2日に、目視による折戸回転軸上部の一斉点検を行い、溶接部の状態を確認した(溶接タイプが複数種類あることを確認し、製作会社を特定した)。 令和3年12月3日に、本件扉の折戸回転軸を新製し、取替え補修を実施した。 令和3年12月4日～12月27日に、溶接タイプ(A-、B、C、C+)の全ての扉について磁粉探傷検査*1及び溶接再補修を実施した(溶接タイプCの扉35枚中15枚に亀裂を発見したが、それ以外の扉に亀裂なし)。 令和4年7月8日に、本重大インシデントの対策(今後の全般検査・重要部検査

<p>において折戸回転軸溶接部の磁粉探傷検査及び溶接再補修を実施すること、溶接再補修後についても、全般検査・重要部検査において磁粉探傷検査を実施すること)について現場に指示した。なお、令和3年12月4日～令和4年9月末時点で、溶接タイプAの扉353枚中153枚について磁粉探傷検査及び溶接再補修を終了しており、今後は、残っている扉200枚についても本対策を継続する。</p> <p>(9) その他の取組</p> <ul style="list-style-type: none"> ・令和4年2月7日に、有限要素法*2による溶接強度解析（設計強度と本重大インシデント発生品の強度等）を実施し、設計算出応力が評価基準値よりも大きい（安全率が1を超えている）ことを確認した。 ・令和4年4月18日、同26日に、折戸回転軸の実応力（18日：現状品、26日：溶接補修後品）を測定した。 ・令和4年7月6日に、有限要素法による溶接の強度解析（溶接補修後の強度解析）を実施し、設計算出応力が評価基準値よりも大きい（安全率が1を超えている）ことを確認した。 <p>同社の運輸部門が講じた措置</p> <ol style="list-style-type: none"> (1) 令和3年11月24日に、車掌及び旅客専務車掌に対し運輸課が折戸式扉の確認（折戸式特急車両に乗務時は車内巡視の際に必ず扉を手で触れて状態を確認すること、異常を認めたときは、躊躇することなく運転指令者及び関係先へ正確な報告をすること）を指示した（確認結果に異常なし）。 (2) 令和3年11月25日～11月28日に、運転指令内研究会において本重大インシデントの内容を周知し、指令無線対応時の取扱い及び乗務員から速やかに聞き取りが必要な事象について確認を行い、運転指令者が使用する車両故障手順表の整備を討議した（討議の結果、同手順表の改定を決定）。 (3) 令和3年11月30日に、安全統括管理者からの指示を受けた運転管理者はその指示を現業部門に伝達した。 (4) 令和3年11月30日に、運転連絡会議による現業部門への事象説明を実施した。 (5) 令和3年12月15日に、列車区長会議において、職場長に初動の確認と伝達の再徹底を指示した。 (6) 令和4年2月5日に、運転指令者が使用する車両故障手順表中の「扉故障時の取扱」を（扉が閉まらない場合、戸閉灯消灯）から（扉が閉まらない、戸閉灯消灯、走行中扉が開く）に改定し、各運転指令者の対応方を追記することによって取扱いの統一及び漏れ防止を図った。 <p>*1「磁粉探傷検査」とは、漏えい磁界によって表面及び表面近傍のきずを可視化し検出する非破壊試験のことをいう。磁性粉末を含む適切な試験媒体を利用する。</p> <p>*2「有限要素法」とは、構造体等を単純な形状をした要素で細かく分割し、要素それぞれについて方程式を解き、その要素の箇所に発生するひずみや応力等を推定する数値解析の手法である。</p>
