この一年の主な活動

1 東京国際空港滑走路における航空機同士の衝突事故に係る事故調査

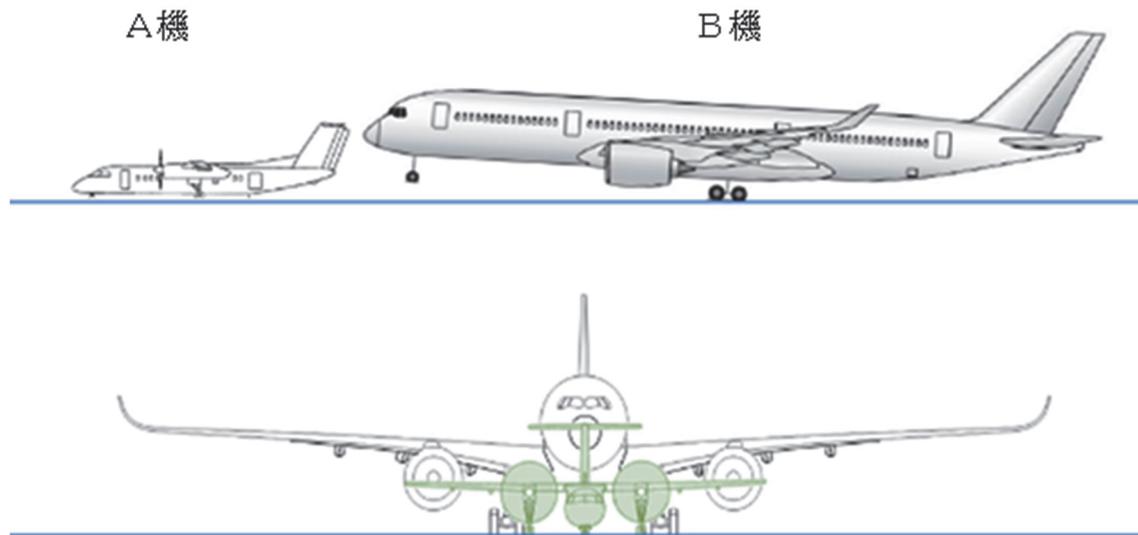
A機とB機の衝突直前の状況

このような形で衝突した結果、A機の機体の大半の部分が大きく損壊したと考えられます。一方、B機では、A機と衝突したことにより、操縦室の床下にあった電気系統や操縦系統などの機器類が大きく損壊しました。その影響で、B機は、速度を減速させる車輪のブレーキが効かず、進行方向をコントロールすることができないまま走行したあと滑走路を逸脱し、草地で停止しました。

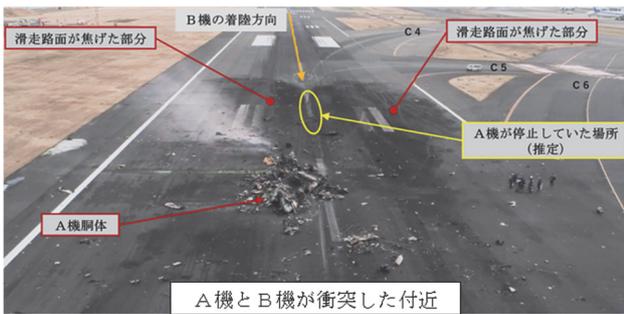
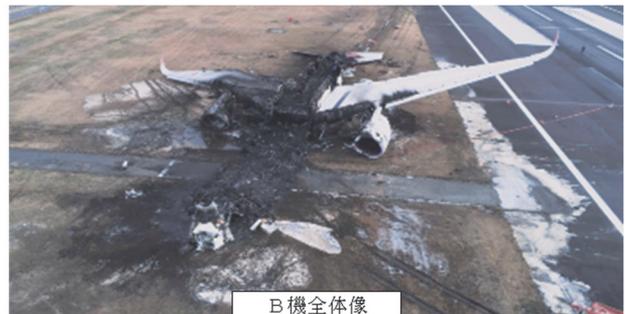
衝突後、A機で発生した火災は、主に胴体部分で燃え広がりました。一方、B機の火災は、胴体部分を中心に激しく燃え、機体の多くの部分が焼失しました。次の図にあるとおり、両機の機体は、原型をとどめない状態でした。

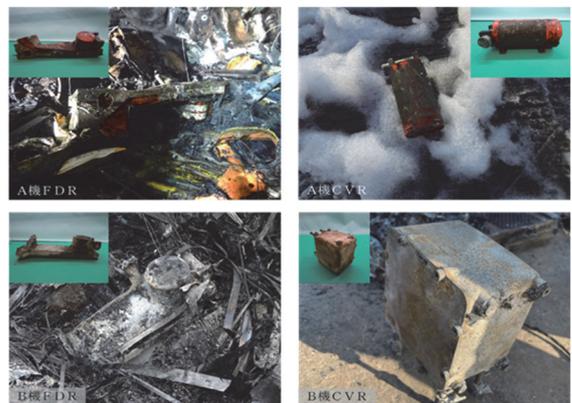
今回の事故調査では、飛行状況や衝突までの操縦席の状況を解明する上で、飛行記録装置の記録が役立ちました。両機の飛行記録装置は、下の図にあるように、衝突の衝撃及び火災の影響で激しく損傷し、特にB機の操縦室用音声記録装置は原形をとどめておらず、発見するまでに数日間を要しました。これらの損傷した飛行記録装置からデータを抽出するには特別な装置や技術が必要ですが、関係各国の協力を得ながら試行錯誤を繰り返し、最終的には記録されたデータを抽出して、衝突時の状況を明らかにすることができました。

回収されたときのフライトレコーダーの状態

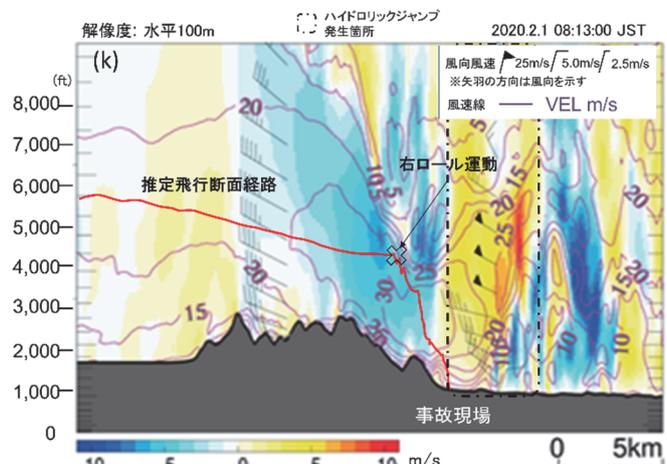
この結果、同機が追風で高速飛行中に奥羽山脈の上空において、局地的な強い下降気流に遭遇し水平風速が減少した際、対気速度が急激に増加していました。対気速度の増加の際に発生した姿勢変化に対し、姿勢保持機能の一部が解除され、姿勢を保持しようとして、サイクリック・スティックが右後方に操作されたことを契機に、 360° を超える右ロール運動となりました。この運動中にメイン・ローター・ブレードがテール・ドライブ・シャフトを切断したことによって、操縦が困難な状態に陥ったものと推定されました。

水平風速及び鉛直流の鉛直断面図

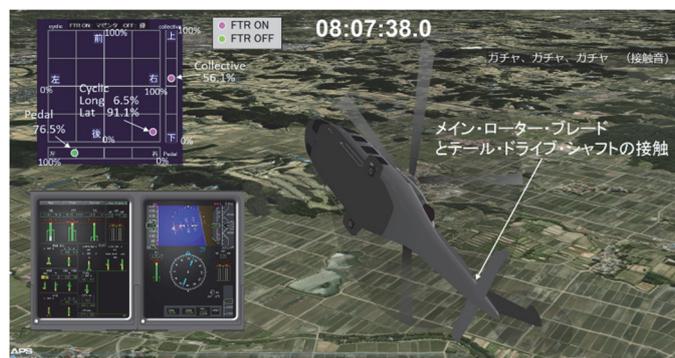
同機が飛行中、メイン・ローター・ブレードがテール・ドライブ・シャフトを切断したのは、強風下の山岳地域上空を高速で飛行中、強い下降気流に遭遇し、急激に対気速度が増加した際、 360° を超える右ロール運動となり、メイン・ローター・ブレードが胴体側に大きくフラッピングしたことによるものと推定される。

接触時の機体姿勢

この調査結果から、当委員会は再発防止策として、強風下に山岳地域を飛行する際に、山岳波の発生が予想される地域では、あらかじめ減速し、急激な気象変化に対応できるように飛行制御モードを適切に選択する必要があることを提言しました。また、飛行中の飛行制御モードの十分な理解と適切な活用を行うためには、関連マニュアルを熟読するとともに、非常操作時

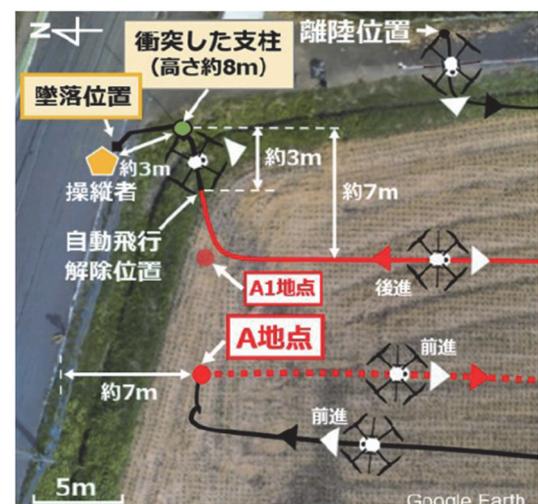
この結果、同機を自動飛行モードで飛行させていた操縦者が、自動飛行を中断して同機を停止させる際に飛行モードの切り替えを適切に行わなかったため、通常よりも停止するまでの距離が長くなり、支柱に衝突したことが明らかになりました。その際、支柱付近に立っていた操縦者の手に回転中のプロペラが接触し、操縦者が負傷したものと推定されました。

図2 事故発生時の飛行経路

この調査においては、田んぼの形状と接触した道路標識用の支柱及び飛行経路との位置関係を正確に把握するため、上空からドローンで撮影を行い、地形に関するデータと同機の飛行記録を合成させることにより、事故現場付近の同機の飛行経路を表現しました(図2参照)。

この調査結果から、当委員会は、再発防止策の一つとして、無人航空機を用いて空中散布を行う者に対し、飛行経路に応じた位置に補助者を配置し、機体と障害物、操縦者や第三者との間で安全な距離を確保して飛行させることが重要であることを示しました。

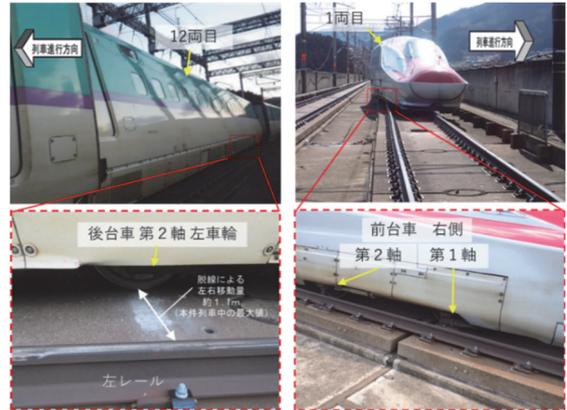
令和4年3月16日、東京駅発仙台駅行き17両編成の列車（やまびこ223号）が福島駅～白石蔵王（しろいしごおう）駅間で脱線した（図1参照）。全68軸のうち60軸が脱線し、そのうち10軸については、逸脱し、車両に設置されていた逸脱防止ガイド等がレールを乗り越えている状態であった。事故発生の直前23時36分ごろに、福島県沖を震源とする最大震度6強の地震が発生していた。また、その約2分前に最大震度5弱の地震が発生し、新幹線早期地震検知システムにより列車は停止していた。なお、乗客75名及び乗務員5名のうち乗客6名が負傷した。

図1 事故現場の状況

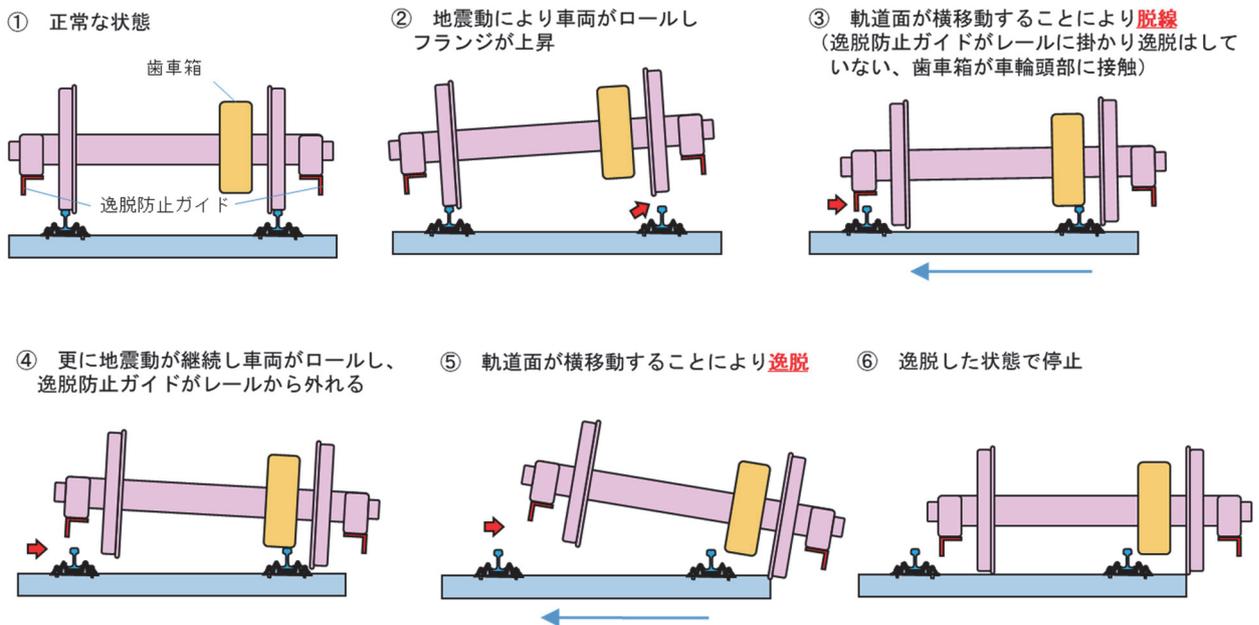
列車が地震動による軌道面の強い揺れにより、ローリングが発生したことで、左又は右車輪が上昇し、レールを乗り越えて脱線（ロッキング脱線）に至ったと考えられる。

本事故の調査では、地震動による脱線及び逸脱のメカニズムに関して分析を行いました。その結果、事故発生時の各輪軸の挙動を8パターンに分類し、一例として図2のような過程で脱線や逸脱が発生することが分かりました。

図2 脱線及び逸脱時の車両挙動イメージ（一例）

（脱線し、逸脱防止ガイドが一旦機能したが最終的に逸脱した輪軸）

以上の調査結果から、事故の再発防止を図るため、新幹線列車の脱線・逸脱防止対策の更なる高機能化について検討を行い、実施していくことなどを提言しました。

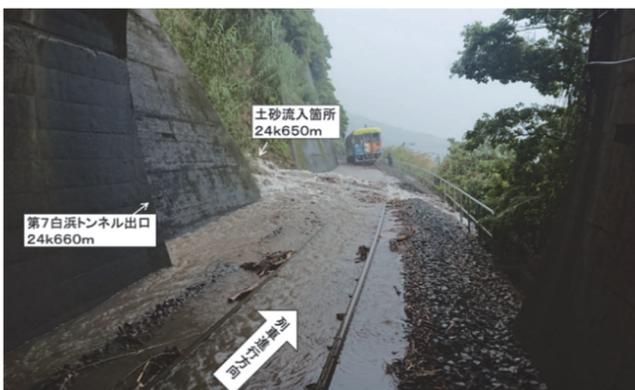
令和5年6月2日、宿毛(すくも)駅発窪川駅行き1両編成の列車が有井川駅～土佐白浜駅間で土砂に乗り上げて脱線した(図1及び図2参照)。乗客はおらず、運転士1名及び保線係員1名が乗車していたが、負傷はなかった。

運転中止の規制雨量に到達している状況下で列車が出発した後、線路内へ流入していた土砂等に列車が衝突し、乗り上げたため脱線したと推定される。

図1 事故現場の状況

以上の調査結果から、事故の再発防止を図るため、速度規制を実施する規制値を観測したときは、運転状況を常に監視している運転指令員から速やかに運転規制の通告ができる仕組みを構築すること、降雨時の取扱いに関して、他の鉄道事業者の規程と比較するなどして再検証し、必要な見直しを行い、列車の安全輸送を確保できる規程に改めることなどを土佐くろしお鉄道株式会社に勧告しました。

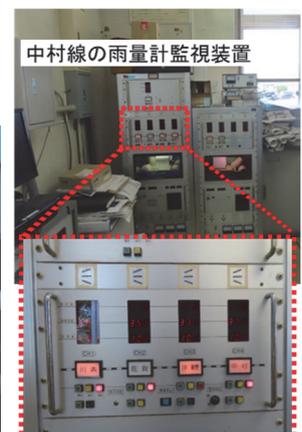
- ・雨量計が運転中止の規制値に到達した時点で、本件列車は事故現場付近を走行できないはずであったが、本件運転士は運転指令員から徐行運転又は運転中止のいずれの指示も受けていない状況であったため、通常で事故現場付近を走行したものと考えられる。
- ・雨量計の規制値に到達した場合、運転指令員が自らの判断に基づき運転規制する措置を速やかに行うべきところ、実際には自らの判断では行わず、施設車両区長からの指示があった後に運転規制を行う取扱いになっていたものと推定される。
- ・一方、施設車両区長は、雨量計監視装置(図3参照)を監視すべきであるにもかかわらず、離れた場所で運行計画について協議し、雨量計監視装置を注視しなかったものと考えられる。
- ・雨量計が規制値に到達した場合、速やかに運転規制を行わずに、様子を見てから判断することが常態化していたものと推定され、降雨時における列車運行の安全確保に対する意識が低くなっており、規制値に到達した場合の降雨による危険性を理解していなかった可能性があるものと考えられる。

図3 雨量計監視装置

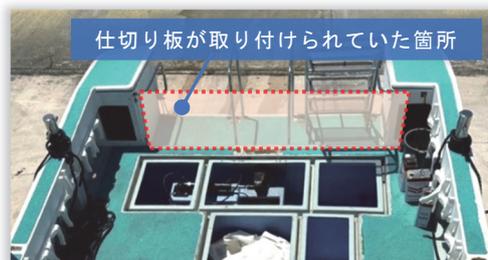
- ・船尾形状の変更（仕切り板の取り外し）により、波が打ち込みやすい構造になっていた。
- ・油圧配管の修理後に貫通部等を塞がずに開いたままの状態であった。
- ・船長が出航後に気象・海象の情報を入手しておらず、避難するなどの判断ができなかった。
- ・船尾甲板を中心に約1,000 kgの潜水器材を積載しており、船尾部が沈みやすいなど復原性の低下に影響を及ぼしていた可能性があった。

仕切り板が取り付けられていた箇所

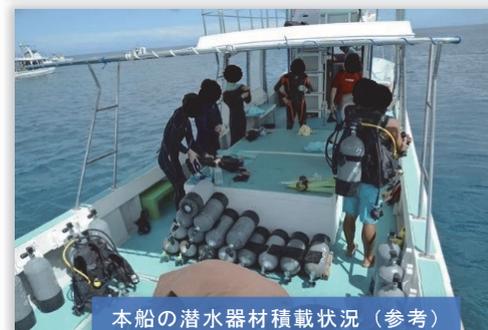
本船の潜水器材積載状況（参考）
