第4章 鉄道事故等調査活動

6 公表した鉄道事故等調査報告書の状況

公表した鉄道事故の調査報告書（令和6年）

公表した鉄道重大インシデントの調査報告書(令和6年)

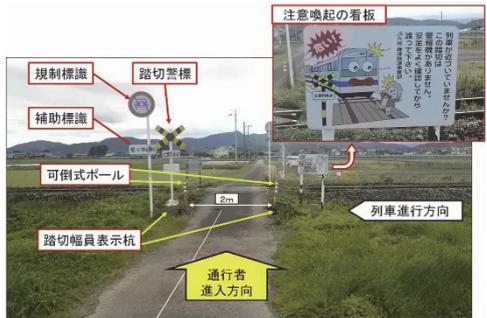
2	公表日	発生年月日・事故種類	鉄軌道事業者	線区（場所）
	R6. 3. 28	R5. 7. 2 踏切障害事故	九州旅客鉄道(株)	唐津線 小城駅～久保田駅間(佐賀県) 二十の坪踏切道（第4種踏切道：踏切遮断機及び踏切警報機なし）
	概要	<p>本件列車の運転士は、小城駅～久保田駅間を速度約76km/hで走行中、二十の坪踏切道（第4種踏切道）の手前約35mの地点で、進行方向左側（前後左右は列車の進行方向を基準とする。）から踏切道方向へ走ってくる通行者を認め、直ちに気笛を吹鳴するとともに非常停止手配を執ったが列車と通行者とが衝突し、列車は当該踏切道を約260m行き過ぎ停止した。</p> <p>その後、通行者の死亡が確認された。</p>

原因	<p>本事故は、踏切遮断機及び踏切警報機が設けられていない第4種踏切道である二十の坪踏切道に列車が接近している状況において、通行者が同踏切道に進出したため、同列車と衝突したことにより発生したものと推定される。</p> <p>列車が接近している状況で通行者が同踏切道に進出した理由については、同通行者が列車の接近に気付いていなかった可能性が考えられるが、同通行者が死亡しているため詳細を明らかにすることはできなかった。</p>		
	必要と考えられる再発防止策	<p>踏切遮断機及び踏切警報機が設けられていない第4種踏切道は、廃止するのが望ましく、廃止できない場合には第1種化すべきものである。また、廃止又は第1種踏切道への改良が実施されるまでの間は、交通規制の強化や注意喚起の看板の設置等、第4種踏切道に対する各種の安全対策を推進することが望ましい。さらに、踏切を横断する際に踏切手前で一時停止し、確実に安全確認が行われるよう、同社、小城市及び佐賀県小城警察署は、踏切通行者に対して安全意識の向上に向けた取組を行うことが望ましい。</p>		
	調査報告書	https://jtsb.mlit.go.jp/railway/rep-acci/RA2024-1-2.pdf

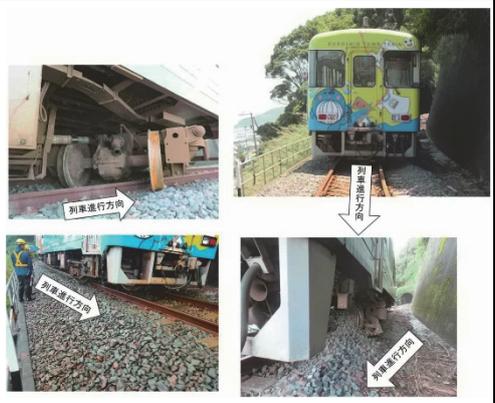
3	公表日	発生年月日・事故種類	鉄軌道事業者	線区（場所）
	R6. 7. 25	R5. 6. 2 列車脱線事故	土佐くろしお鉄道(株)	中村線 有井川駅～土佐白浜駅間 (高知県)
	概要	<p>本件列車は、大雨の影響のため、有井川駅を定刻より約30分遅れで出発した。本件列車の運転士は、第7白浜トンネルに進入後、同トンネル出口付近に線路内の土砂を認めため、速度約61km/hでブレーキを使用した。ブレーキ開始とほぼ同時に土砂に乗り上げた。同列車は土砂に乗り上げた後、約50m走行して停止した。同列車の運転士が降車して確認したところ、同列車の前台車（前後左右は列車の進行方向を基準とする。）の全2軸が脱線していることを認めた。</p> <p>列車には、乗客はおらず、運転士1名及び保線係員1名が乗務していたが、負傷はなかった。</p>

原因	<p>本事故は、運転中止の規制雨量に到達している状況下で列車が出発した後、斜面が崩壊したことによって線路内へ流入した土砂等に、列車が衝突し、衝突とほぼ同時に乗り上げたため脱線したことにより発生したものと推定される。</p> <p>運転中止の規制雨量に到達している状況下で列車が出発したことについては、運転指令員が、運転士に運転中止の通告をせず、同列車を中村駅から出発させたことによるものと考えられる。</p> <p>運転指令員が、運転士に運転中止の通告をしなかったことについては、雨量計の規制値に到達した場合、運転指令員が自らの判断に基づき速やかに運転規制を行うのではなく、規定に反して施設車両区長からの指示があった後に運転規制を行う取扱いになっていたことによるものと考えられる。</p> <p>施設車両区長が運転中止の規制雨量に到達している状況下で、運転指令員に運転中止の指示をしなかったことについては、雨量計が規制値に到達した場合、速やかに運転規制を行わずに、様子を見てから判断することが常態化していたものと推定され、降雨時における列車運行の安全確保に対する意識が低くなっており、規制値に到達した場合の降雨による危険性を理解していなかったことによる可能性があると考えられる。</p>		
	必要と考えられる再発防止策	<p>本事故は、運転中止の規制雨量に到達している状況下で列車が出発した後、斜面が崩壊したことによって線路内に流入した土砂等に列車が乗り上げたため脱線したことにより発生したものと推定される。</p> <p>本事故の背後要因として、降雨時の運転取扱いについて、規制値に達していたにもかかわらず速やかに運転規制を行わないことが常態化していたと推定され、これは、降雨時における列車運行の安全確保に対する意識が低かったことによるものと推定される。このことは、列車の運行の安全を確保すべき鉄道事業者として問題のある企業風土であると考えられることから、同社は社内の根本的な意識改革を含め、抜本的に安全対策を再構築する必要がある。具体的には、以下の措置を講ずる必要がある。</p>

<p>(1) 降雨時における運転取扱いについて、</p> <p>① 運転の管理に係る指揮命令系統にない施設車両区長ではなく、運転状況を常に監視している運転指令員が、速やかに列車の徐行又は運転中止の指示を出すことができる仕組みを構築し、機能させることが必要である。</p> <p>② 雨量計監視装置の警報ブザー鳴動時に、様子を見て判断するという取扱いではなく、雨量が設定した規制値に到達したとき、速やかに運転規制を行うことの必要性や規制を実施する場合の規制内容を十分に認識し、速やかに運転規制を行い、降雨時における列車運行の安全確保について十分注意するといった安全最優先の企業風土を構築することが必要である。</p> <p>(2) 雨量計監視装置について、</p> <p>① 列車運行時に常に運転指令員が在席している指令室内に設置すること、又は指令室内において常時降雨量を把握できるシステムを構築することが必要である。</p> <p>② 雨量計監視装置の警報ブザーの鳴動について、人が確認スイッチを押さないと警報音が停止しない等の仕組みにし、必ず警報音を確認できるようにすることが必要である。</p> <p>③ 降雨時の安全輸送を確保するために、定期的に雨量計監視装置の動作確認等を行うことが必要である。</p> <p>(3) 斜面が崩壊したことにより、溜升到転石・土砂等が流れ込み更に線路内に流入したことから、溜升入口に転石の流入防止対策を施工することが望ましい。また、事故現場付近の転石の落下防止対策や斜面の崩壊を防止するための斜面防護工等を施工することが望ましい。</p>			
	調査報告書	<p>https://jtsb.mlit.go.jp/railway/rep-acci/RA2024-2-1.pdf</p>

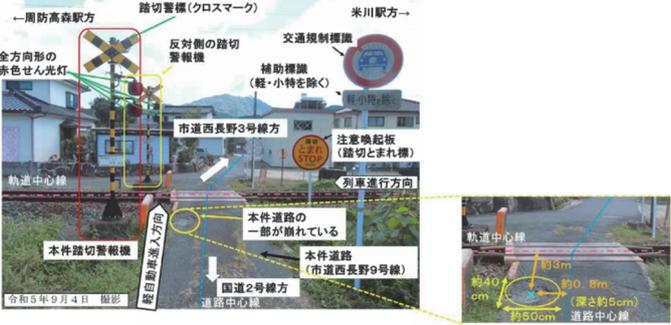
4	公表日	発生年月日・事故種類	鉄道事業者	線区(場所)
	R6.7.25	R5.9.3 踏切障害事故	西日本旅客鉄道(株)	岩徳線 米川駅～周防高森駅間(山口県) 中原踏切道(第3種踏切道:踏切遮断機なし、踏切警報機あり)
	概要	<p>本件列車の運転士は、米川駅～周防高森駅間を速度約54km/hで走行中、中原踏切道(第3種踏切道)の左側(前後左右は列車の進行方向を基準とする。)から同踏切道に進入してくる軽自動車を認め、直ちに気笛を吹鳴するとともに非常ブレーキを使用した。この事故により、同軽自動車の運転者が死亡し、同乗者及び列車の乗客1名が負傷した。</p>

原因	<p>本事故は、踏切警報機が設けられた第3種踏切道である中原踏切道において、列車の接近により踏切警報機が動作している状況で軽自動車と同踏切道に進入したため、同列車と同軽自動車が衝突したことによって発生したものと推定される。列車が接近している状況で、軽自動車と同踏切道に進入したことについては、同軽自動車の運転者が列車の接近に気付いていなかった可能性が考えられるが、同軽自動車の運転者が死亡しているため、詳細を明らかにすることはできなかった。</p>		
	必要と考えられる再発防止策	<p>踏切遮断機のない第3種踏切道は、安全性向上のためには踏切道を廃止するのが望ましく、廃止できない場合は踏切遮断機を設置し、第1種踏切道へ改良すべきである。また、廃止又は第1種踏切道への改良が実施されるまでの間は、同社及び岩国市は、山口県岩国警察署等と協力し、同種踏切道の通行者に対して、啓発活動や注意を促す看板等の設置により同種踏切道の通行者に踏切通行時の一時停止と安全確認を促すことが望ましい。</p> <p>さらに、同社及び同市には本件踏切以外にも第3種及び第4種踏切道が存在していることから、同社及び沿線自治体等の関係者は、これらの踏切道の廃止又は第1種化について、合意形成へ向け継続して協議を進めていくことが望ましい。</p>

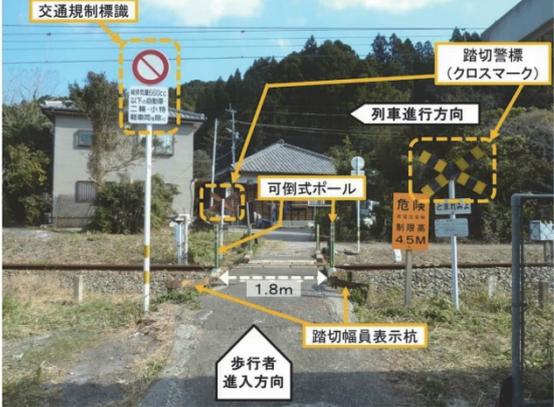
5	公表日	発生年月日・事故種類	鉄軌道事業者	線区（場所）	
	R6. 9. 26	R5. 11. 18 踏切障害事故	九州旅客鉄道(株)	日豊線 佐志生駅～幸崎駅間(大分県) 関田踏切道(第4種踏切道:踏切遮断機及び踏切警報機なし)	
	概要	<p>本件列車の運転士は、佐志生駅～幸崎駅間を走行中、関田踏切道(第4種踏切道)の手前で左側(前後左右は列車の進行方向を基準とする。)から同踏切道に進入してくる歩行者を認めたため、直ちに気笛を吹鳴するとともに非常停止手配を執ったが、同列車は同歩行者と衝突した。</p> <p>この事故により、同歩行者が死亡した。</p>

原因	<p>本事故は、踏切遮断機及び踏切警報機が設けられていない第4種踏切道である関田踏切道に列車が接近している状況において、歩行者が同踏切道に進入したため、同列車と衝突したことにより発生したものと推定される。</p> <p>列車が接近している状況で歩行者が同踏切道に進入したことについては、同歩行者が列車の接近に気付いていなかった可能性が考えられるが、同歩行者が死亡しているため詳細を明らかにすることはできなかった。</p>			
	必要と考えられる再発防止策	<p>踏切遮断機及び踏切警報機が設けられていない第4種踏切道は、安全性向上のためには廃止するのが望ましく、廃止できない場合には第1種化するべきである。また、廃止又は第1種踏切道への改良が実施されるまでの間は、交通規制の強化や注意喚起の看板の設置等、第4種踏切道に対する各種の安全対策を推進することが望ましい。さらに、踏切道を横断する際に踏切手前で一時停止し、確実に安全確認が行われるよう、同社、大分市及び大分県大分東警察署は、踏切通行者に対して安全意識の向上に向けた取組を行うことが望ましい。</p>			
	調査報告書	https://jtsb.mlit.go.jp/railway/rep-acci/RA2024-3-1.pdf

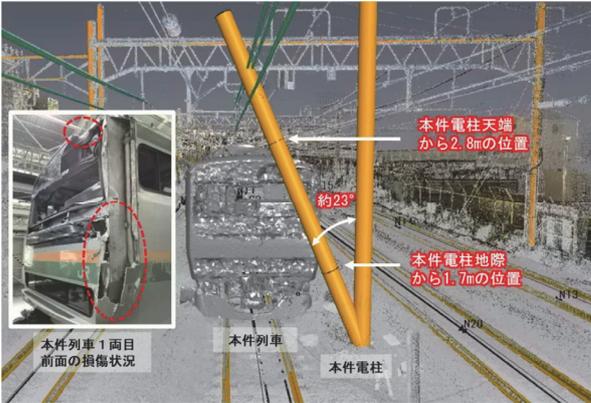
6	公表日	発生年月日・事故種類	鉄軌道事業者	線区（場所）	
	R6. 11. 28	R5. 8. 5 鉄道人身障害事故	東日本旅客鉄道(株)	東海道線 大船駅構内(神奈川県)	
概要	<p>本件列車は、大船駅構内を走行中、傾斜していた電柱と衝突した。列車は電柱と衝突してから約205m走行し、停車した。その後、事故現場の状況を確認したところ、1両目の前面左側(車両は前から数え、前後左右は列車の進行方向を基準とする。)が大きく損傷し、電柱が折損するとともに架線が垂下していた。</p> <p>列車には、乗客約1,500名、運転士1名及び車掌2名が乗車しており、このうち乗客4名及び運転士1名が負傷した。</p>

原因	<p>本事故は、大きく傾斜した電柱と進行してきた列車が衝突したため、列車内の衝撃及び停電による車内温度の上昇等が生じたことにより発生したと推定される。</p> <p>電柱が大きく傾斜したことについては、電柱の地際付近に生じていた横ひび割れか</p>

<p>ら水分が浸入しPC鋼棒^{*1}の一部が腐食し破断したことで、電柱が曲げモーメントに耐えきれなかったことによるものと考えられる。</p> <p>電柱に横ひび割れが生じていたことについては、電柱に設計値に対して比較的大きな曲げモーメントが常時負荷される設備条件となっていたことで、風や地震等による一時的な曲げモーメントの影響を受けて、地際付近に過大な曲げモーメントが作用し、横ひび割れが発生するとともに、発生した横ひび割れが閉じない状態が継続したこと、定期検査により発生していた横ひび割れを発見できなかったことによるものと考えられる。</p> <p>*1「PC鋼棒」とは、プレストレストコンクリートに圧縮応力を与えるPC鋼材として使用される高強度の鋼棒をいう。</p>		
	<p>必要と 考えられる 再発防止 策</p>	<p>本件電柱に類する、設計値に対して比較的大きな曲げモーメントが常時負荷される設備条件となっている電柱については、横ひび割れが生じた場合に傾斜するおそれがあるため、設計方法について見直すとともに、既存の電柱について補強やより強固な構造への建て替え等の対策を検討し実施することが必要である。また、対策を行うまでの間は、電柱の検査方法を見直すこと等により、より入念に横ひび割れの発見に努めることが必要である。</p>		
	<p>調査 報告書</p>	<p>https://jtsb.mlit.go.jp/railway/rep-acci/RA2024-4-1.pdf</p>

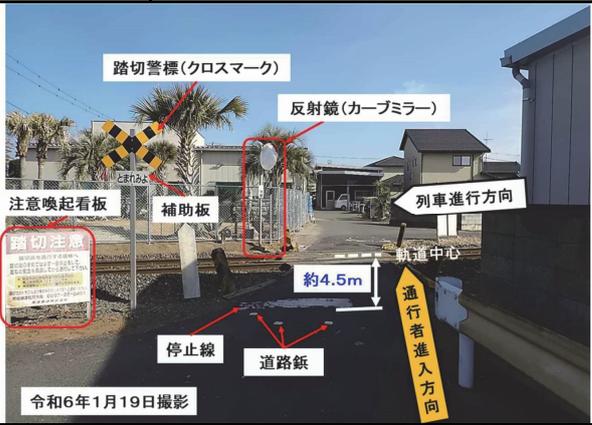
<p>7</p>	<p>公表日</p>	<p>発生年月日・事故種類</p>	<p>鉄道事業者</p>	<p>線区（場所）</p>
	<p>R6. 11. 28</p>	<p>R6. 1. 18 踏切障害事故</p>	<p>関東鉄道(株)</p>	<p>常総線 三妻駅～南石下駅間(茨城県) 平内2踏切道(第4種踏切道：踏切遮断機及び踏切警報機なし)</p>
	<p>概要</p>	<p>本件列車の運転士は、三妻駅～南石下駅間を走行中、平内2踏切道(第4種踏切道)の手前約50mの地点で、左側(前後左右は列車の進行方向を基準とする。)から同踏切道内に進入してくる自転車を認めたため、気笛を吹鳴するとともに非常停止手配を執ったが、同列車は同自転車と衝突した。</p> <p>この事故により、同自転車に乗っていた通行者が死亡した。</p>

<p>原因</p>	<p>本事故は、踏切遮断機及び踏切警報機が設けられていない第4種踏切道である平内2踏切道に列車が接近している状況において、自転車に乗った通行者が同踏切道に進入したため、同列車と衝突したことにより発生したものと推定される。</p> <p>列車が接近している状況で同通行者が同踏切道に進入したことについては、同通行者が同列車の接近に気付いていなかった可能性があると考えられるが、同通行者が死亡しているため、詳細を明らかにすることはできなかった。</p>		
	<p>必要と 考えられる 再発防止 策</p>	<p>踏切遮断機及び踏切警報機が設けられていない第4種踏切道は、安全性向上のためには廃止するのが望ましく、廃止できない場合は踏切保安設備を整備し、第1種踏切道へ改良すべきものである。鉄道事業者、道路管理者、地域住民等の関係者は踏切道の廃止等に向けた協議を進め、可及的速やかに具体的な取組を実施することが必要であるとされる。</p> <p>また、近くに迂回路となる第1種踏切道があることから、鉄道事業者、道路管理者等の関係者は協力し、具体的な取組を実施するまでの間、保安度の高い第1種踏切道等へ迂回することが事故の減少につながることを、啓発活動等によって注意喚起し、第4種踏切道の通行をできる限り回避するよう通行者に促すことが望ましい。</p>		
	<p>調査 報告書</p>	<p>https://jtsb.mlit.go.jp/railway/rep-acci/RA2024-4-2.pdf</p>

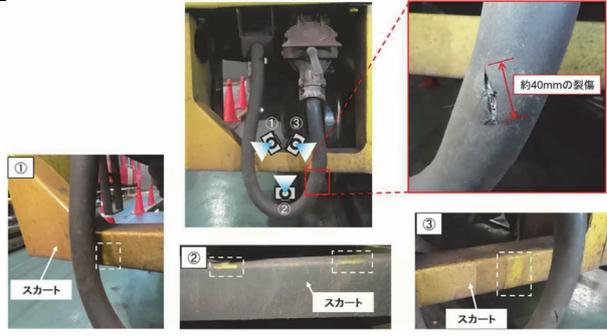
1	公表日	発生年月日・インシデント種類	鉄軌道事業者	線区(場所)
	R6. 2. 29	R4. 10. 17 車両障害	九州旅客鉄道(株)	豊肥線 豊後萩駅～玉来駅間(大分県)
	<p>概要</p> <p>本件列車が豊後萩駅を定刻に出発して豊後竹田駅に到着した後、本件列車の運転士は、乗客の一人から「走行中にドアの1か所が開いた」との申告を受けた。</p> <p>列車の運転状況記録装置には、走行中に右側（前後左右は列車の進行方向を基準とする。）の旅客用乗降口のドアを開く指令線^{*1}が加圧^{*2}されていたことが記録されており、いずれかの旅客用乗降口のドアが開くと滅灯する戸閉め表示灯の滅灯も記録されていた。</p> <p>列車には乗客19名と運転士1名が乗車していたが、転落等による負傷者はいなかった。</p> <p>^{*1}「指令線」とは、力行、ブレーキ、ドア開閉等の乗務員の操作に関する指令を車両に搭載されている機器に伝えるための電線のことをいう。</p> <p>^{*2}ここでいう「加圧」とは、電線に電圧が印加されることをいう。</p>			
	<p>原因</p> <p>本重大インシデントは、列車の右側のドア開指令線である315線が走行中に意図せず加圧されてもドアが開かないようにする戸閉め保安回路が正常に機能しない状態において、315線に制御電源の電圧が一時的に印加されたため、列車の走行中に右側後方のドアが開いたことにより発生したものと考えられる。</p> <p>315線に制御電源の電圧が一時的に印加されたことについては、ジャンパー連結器^{*3}のケーブルが裂傷しており、制御電源の正極側である1線が損傷していたことから、同ケーブルの裂傷部から内部に浸入した雨水によって1線と315線に混触^{*4}が発生したことによるものと考えられる。また、同ケーブルの裂傷は、本重大インシデント発生前直近の交番検査^{*5}以降から本重大インシデント発生前日までの間に動物と衝突した際に生じた可能性が考えられる。</p> <p>同社が同ケーブルの裂傷を見付けることができなかったことについては、本重大インシデント発生前直近の交番検査以降に列車に使用された車両を運転した運転士が動物と衝突したことに気付かなかったこと、又は動物と衝突したこと、若しくは衝突した際の異音を感じたことを申告しなかったことにより、車両所等で同ケーブルの点検を行わなかったことが関与した可能性が考えられる。</p> <p>同戸閉め保安回路が正常に機能しない状態になっていたことについては、同戸閉め保安回路を構成する速度検出補助継電器の電源線が誤結線されていたことによるものと認められる。</p> <p>同継電器の電源線は、株式会社新潟鐵工所が車両を製造したときに誤結線したと考えられ、新潟鐵工所は、</p> <ol style="list-style-type: none"> (1) 作業者に対して結線作業後に図面どおりに結線されているか確認することを徹底させていなかった可能性が考えられること、 (2) 同継電器の電源線の配線導通検査を実施していなかったと考えられること、 (3) 同戸閉め保安回路の機能検査を実施していなかったと考えられること <p>から、誤結線が生じる可能性を予見できておらず、車両を製造したときに誤結線を見付けることができなかった可能性が考えられる。</p> <p>同社は、全般検査^{*6}及び要部検査^{*7}において同継電器の動作確認を車両に取り付けた状態で実施していなかったため、同継電器が誤結線によって動作しないことを本重大インシデント発生前に見付けることができなかったと推定される。</p> <p>^{*3}「ジャンパー連結器」とは、編成中の補助回路機器及び制御回路機器を動作させるために各車両に設けられている引通し線を車両間で接続する役割をもつ装置のことをいう。</p> <p>^{*4}「混触」とは、電気回路において、心線が他の心線と接触する現象のことをいう。</p>

必要と 考えられる 再発防止 策	<p>*5「交番検査」とは、同社における内燃動車の検査の一つで、内燃動車の使用状況に応じ、動力発生装置、動力伝達装置、走行装置、電気装置、ブレーキ装置、車体等の状態、作用及び機能について在姿状態で行う検査のことをいう。この検査は、90日を超えない期間ごとに行うものと定められている。</p> <p>*6「全般検査」とは、同社における内燃動車の検査の一つで、内燃動車の使用状態に応じ、主要部分を取り外して全般について行う検査をいう。この検査は8年を超えない期間ごとに行うものと定められている。また、全般検査は要部検査と同等以上の検査を実施していることから、全般検査を実施した内燃動車は、要部検査を実施したとすることができる。</p> <p>*7「要部検査」とは、同社における内燃動車の検査の一つで、内燃動車の使用状態に応じ、重要な装置の主要部分について行う検査をいう。この検査は、4年又は当該内燃動車の走行距離が50万km（一部の車両形式は25万kmであるが、キハ125形は50万kmである。）を超えない期間のいずれか短い期間ごとに行うものと定められている。</p> <p>本重大インシデントの再発を防止するためには、以下の措置を講ずる必要がある。</p> <p>○同社が講ずべき措置</p> <p>(1) 同社は、定期検査でVSAR3が誤結線によって動作しないことを見付けることができなかつたことから、全般検査及び要部検査においてドア開指令線の加圧に対する戸閉め保安回路の機能検査を行う、又は走行中にVSAR2及びVSAR3が動作することを目視で確認する等により、戸閉め保安回路に使用されている継電器が車両に取り付けられている状態で動作することを確認する必要がある。</p> <p>(2) 本重大インシデント発生直前の交番検査以降に本件車両（キハ125形）を運転した運転士が動物と衝突したこと気付かなかつた可能性、又は同運転士が動物と衝突したこと、若しくは衝突した際の異音を感じたことを申告しなかつた可能性があると考えられる。これによって同社は、本重大インシデント発生前に本件車両のジャンパー線の裂傷を見付けることができなかつたことから、列車が動物と衝突した又は列車に異音を感じた際には、同社の「異常時取扱いマニュアル」に定められているとおり、指令又は駅長に連絡させることを運転士に周知徹底する必要がある。</p> <p>○新潟トランス株式会社^{*8}が講ずべき措置</p> <p>(1) キハ125形2次車を新潟鐵工所が製造したときに運転室を担当した一部の作業者が409線及び100a10線を誤結線した可能性が考えられることから、新潟トランスは、作業者が誤結線していたとしても作業員自身で誤結線に気付かせるために結線の後確認を行うことを配線作業マニュアル等に定め、定めた内容について作業員に周知徹底する必要がある。</p> <p>(2) 新潟鐵工所は、409線がVSAR3のソケットの端子台の1番及び100a10線が同端子台の11番に接続されていることを確認する配線導通検査を実施していなかつたと考えられるが、戸閉め保安回路だけでなくATSやブレーキ回路等のぎ装束線が誤結線されていると列車の運転の安全に支障を及ぼす可能性があるため、新潟トランスは、ぎ装束線が図面どおりに接続されていることを完成検査で確認する必要がある。</p> <p>(3) 新潟鐵工所は、ドア開指令線の加圧に対する戸閉め保安回路の機能検査を実施していなかつたと考えられることから、新潟トランスは、ジャンパー連結器の水密不良による混触や電線の絶縁不良等によって走行中に意図せずドア開指令線が加圧される事象が起り得ることを認識し、ドア開指令線の加圧に対する戸閉め保安回路の機能検査を実施する必要がある。</p> <p>*8「新潟トランス株式会社」は、平成15年2月に株式会社新潟鐵工所と富士重工業株式会社の鉄道車両部門等を統合して設立された車両メーカーである。</p>

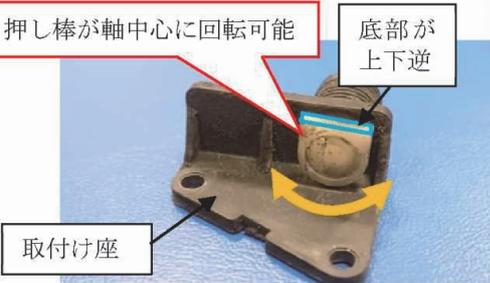
<p>押し棒が軸中心に回転可能</p> <p>底部が上下逆</p> <p>取付け座</p> </div> <div style="text-align: center;">

<p>能しない状態において、運転士が本件中扉の閉扉を行わずに出発したため発生したものと認められる。</p> <p>同回路が正常に機能しない状態であったことについては、閉扉状態のときに押される同扉の開閉検知スイッチの押し棒が、本来の取付け位置とは逆向きに取り付けられていたため、開扉状態にもかかわらず開閉検知スイッチの押し棒が押されたままの状態となり、同扉が閉扉状態と検知されていたことによるものと考えられる。</p> <p>運転士が同扉の閉扉を行わずに出発したことについては、運転士が既に閉扉している状態と思い込み閉扉操作をしなかったこと、出発前の車内鏡による閉扉確認を行わなかったこと、開閉検知スイッチの押し棒が押された状態で保持されていたため扉表示灯が点灯していたことが関与したと考えられる。</p>	
	<p>必要と考えられる再発防止策</p>	<p>(1) 開閉検知スイッチの押し棒の誤取付けの防止 開閉検知スイッチの押し棒が、本来の取付け位置とは逆向きに取り付いていたことから、同種のスイッチの押し棒の取付け向きを取付け時等に確認する必要がある。または、押し棒の端面と取付け座が引っ掛かるおそれがない型式の開閉検知スイッチに取り替える必要がある。</p> <p>(2) 閉扉確認の徹底 出発時に車内鏡による閉扉確認を行っていなかったと考えられることから、閉扉の確認動作を徹底させることが必要である。また、確実な閉扉の確認動作を徹底するために、指差喚呼の導入や扉閉め忘れを防ぐための車両側でのハード対策等、幅広い観点で対策を検討することが望ましい。</p>	
	<p>調査報告書</p>	<p>https://jtsb.mlit.go.jp/railway/rep-inci/RI2024-3-1.pdf</p>

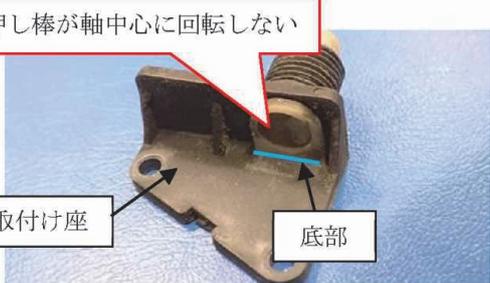
<p>押し棒が軸中心に回転しない</p> <p>取付け座</p> <p>底部</p> </div> </div> <p>(a) 本件中扉の場合 (b) 通常</p> <p>本重大インシデントは、開扉状態での車両の力行を防止するための回路が正常に機</p>
