第5章 船舶事故等調査活動

7 令和6年に発生した重大な船舶事故等の概要

8 公表した船舶事故等調査報告書の状況

公表した重大な船舶事故の調査報告書（令和6年）

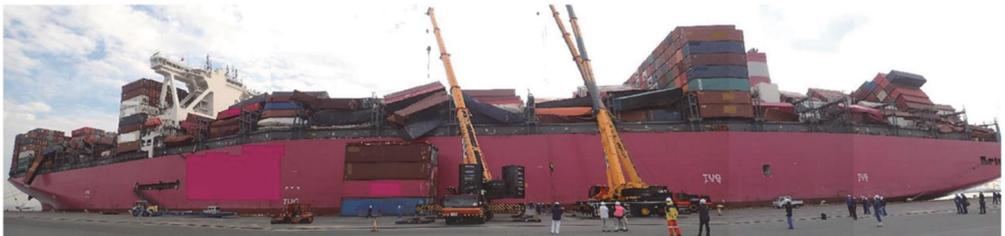
| 1 | 公表日 | 発生年月日・発生場所 | 事故名 |
|---|---|---|---|
| | 概要 | 本船は、船長ほか23人が乗り組み、米国ハワイ諸島ニイハウ島西北西方沖を東南東進中、横揺れにより荷崩れが生じ、コンテナが海中に落下した。 本船は、コンテナ積付台の破孔等を生じた。 | |

| <p>原因</p> | <p>本事故は、夜間、本船が、ハワイ諸島ニイハウ島西北西方沖を東南東進中、北西及び北北西方向から約5～6mのうねりを左舷船尾部に受ける状況下、船長が、横揺れを軽減しようとして針路約140°で航行したため、同うねりの方向が‘本船の正船尾から左舷30°～60°に波を受ける危険範囲’に近い状態となり、横傾斜角が20°以上生じ、1回目の荷崩れが発生したものと考えられる。</p> <p>その後、本船は、船長が、横揺れが更に激しくなるのを感じて、針路を約120°に変針して航行を続けたため、うねりの方向が‘本船の正船尾から左舷30°～60°に波を受ける危険範囲’に入ることとなり、横傾斜角が25°以上生じ、2回目の荷崩れが発生したものと考えられる。</p> <p>本船は、荷崩れが発生したことにより、積載していたコンテナが倒壊するなどしてコンテナ積付台等の甲板上構造物が損傷し、本事故に至ったものと考えられる。</p> <p>船長が、針路を140°とし、うねりの方向が‘本船の正船尾から左舷30°～60°に波を受ける危険範囲’に近い状態となったのは、夜間で海象状態を適切に把握できなかったことによるものと考えられる。</p> <p>船長が、針路を約120°とし、うねりの方向が‘本船の正船尾から左舷30°～60°に波を受ける危険範囲’に入ったのは、本船の横傾斜角が約5°程度に収まり、このままの針路及び速力を保持して航行すれば、安全に航行できると判断したことによるものと考えられる。</p> <p>本船は、横揺れが始まった11月30日21時40分ごろから針路を大きく変えた12月1日00時59分ごろまでの間、パラメトリック横揺れ^{*1}が発生しやすい状況で航行していたものと考えられる。</p> <p>^{*1}パラメトリック横揺れとは、船体の横揺れ周期と波の出会い周期が一定の関係になった場合、船体の横揺れが急激に増幅する共振現象である。</p> | | |

| <p>必要と考えられる再発防止策</p> | <p>船舶管理会社は、引き続きパラメトリック横揺れ等の荒天が予想される場合の航海計画の決定に関し、必要に応じて船長を支援する体制を整えること。</p> | | |

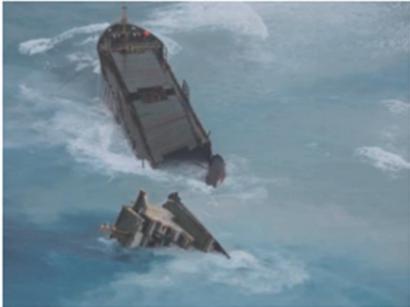
| <p>概要</p> | <p>本船は、沖縄県石垣市石垣島西方沖において、時間調整の目的で漂泊していたところ、風波を受けて圧流され、主機を始動して航行中、十分な推進力及び舵効が得られずに圧流され続け、竹富島北西方沖の浅礁に乗り揚げた。 本船は、後に船体が中央部で分断した。</p> | | |

| 原因 | <p>本事故は、沖縄南方海上及び東シナ海南部に海上強風警報が、石垣市及び竹富町に強風注意報及び波浪警報が、それぞれ発表されている状況下、本船が、南方に本件浅礁が存在する石垣島西方において漂流し、北方からの風波を左舷方から受けて南方に圧流されたが、風波が増勢した後も本件浅礁との距離が約3Mに接近するまで漂流を続け、その後に主機を始動して北進しようと航行中、外力に勝る十分な推進力及び蛇効が得られなかったため、船体制御ができない状態で圧流され続け、本件浅礁に乗り揚げたものと考えられる。</p> <p>本船が主機始動後においても十分な推進力及び舵効が得られなかったのは、船長が、主機を使用可能な最大の出力とせず、半速力前進の回転数で使用を続け、主機の出力が連続最大出力の約40%であったことによる可能性があると考えられる。</p> <p>本船が、主機を使用してちちゅう^{*1}するなどの避泊方法をとらず、南方に本件浅礁が存在して北方からの風波を受ける石垣島西方沖で漂流したのは、船長が、海外の気象情報ウェブサイトから入手した気象情報のみにより、予報どおりの気象海象であれば航行に支障はないと思っていたことによるものと考えられる。</p> <p>本船が、風波が増勢した後も本件浅礁との距離が約3Mに接近するまで漂流を続けたのは、船長が、予報どおりの気象海象条件であれば航行に支障はないと思い、当直航海士に対して漂流中の船位の確認及びその維持並びに気象海象の変化等に関する船長への報告事項及びその時期について、指示していなかったことによるものと考えられる。</p> <p>^{*1}「ちちゅう（踟躕）」とは、荒天時に舵効を失わない程度に主機による前進力を使い、風浪を少し船首斜めに受けて、その場にとどまる操船法をいう。</p> | | <p>海上保安庁提供</p> |

| | <p>今後の同種事故等の再発防止及び被害の軽減に役立つ事項として、次のことが考えられる。</p> <ul style="list-style-type: none"> ・船長は、航海計画の変更を行う必要がある場合、変更後の目的地及び気象海象に関する最新の資料及び情報を、船舶管理会社や現地の船舶代理店等から入手すること。 ・船長は、地元気象当局の予報を含む複数の気象情報から総合的に判断して天気予察を行い、気象海象の悪化が予測される場合、より安全な避泊地が港内にある場合は、早期の入港が可能となるよう船舶代理店等と調整を図り、適切な避泊地が得られない場合には、陸岸から離れた安全な海域へ避難し、主機を使用して船首を風上に向け、ちちゅうするなどの方法も考慮すること。 ・船長は、漂流する場合、予測される気象海象及び地理的条件に適した、風下に浅礁等がない漂流場所を選定すること。 ・船長は、船体制御が困難となる場合に備え、タグボートの手配可能性をあらかじめ確認しておくとともに、タグボートを使用する場合は、時間的余裕を持って要請すること。 ・船長は、漂流する際、当直航海士に対し、船位の確認及びその維持並びに気象海象の変化等に関する船長への報告事項及びその時期について明確に指示し、浅礁等へ接近する危険度が高まる前の可能な限り早期に安全な海域へ避難できるよう、船長に報告させること。 ・船長及び航海士は、操縦性能及び機関性能を十分に理解した上で、荒天に遭遇した場合には、早期に安全な海域に避難するための十分な推進力が得られるよう、主機を使用可能な最大出力までの範囲で対処すること。 ・船長は、船橋と機関室との間で、操船の状況、主機の使用の状況などについて情報共有を行い、在橋する乗組員だけでなく、機関室の乗組員からも主機使用に関する助言を受けることのできる運航環境を確立すること。 <p>^{*2}「船舶代理店」とは、船舶が港に入出港する際、契約に基づき、船会社又は船長の代理者として、岸壁等の確保、荷役手配の調整、各官庁への入出港手続、水先人やタグボートの手配等を行う事業者をいう。</p> | | |

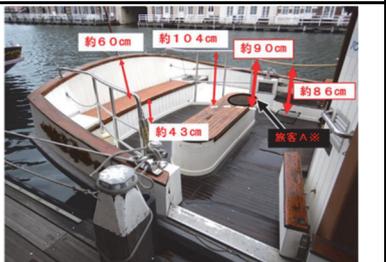
| | <p>概要</p> | <p>旅客船デルフトは、船長が1人で乗り組み、旅客7人を乗せ、テーマパーク内の運河を航行中、旅客1人が落水して死亡した。</p> | |
| | <p>原因</p> | <p>本事故は、夜間、本船がハウステンボス内の運河を航行中、旅客Aが落水し、溺水したことにより発生したものと考えられる。旅客Aは、船尾甲板左舷側の舷門付近から落水した可能性が考えられるが、目撃者がおらず、客観的情報も得られなかったことから、落水に至った状況を明らかにすることはできなかった。</p> | |

| | <p>必要と考えられる再発防止策</p> | <p>本船は、一般旅客定期航路事業に従事する船舶であると同時にテーマパークのアトラクションであり、本件会社を含め、テーマパークで船舶を運航する事業者は、ソフトとハード両面から、乗船者に不安を感じさせない安全対策を講じることが望まれる。</p> <p>本件会社は、本事故後カナルクルーザーの運航を休止したが、次の措置を講じたうえで、令和5年4月18日から運航を再開した。</p> <ul style="list-style-type: none"> 船尾甲板に乗船する旅客に対し、救命胴衣の着用を求める旨、船尾甲板に掲示（4か国語（日本語・英語・韓国語・中国語））するとともに乗船前及び出航時に放送で周知（4か国語）することとし、船尾甲板の客席上に救命胴衣を備えた。併せて安全管理規程を変更した。 航行中、旅客に席を移動しないよう求める旨、船尾甲板に掲示（4か国語）するとともに乗船前及び出航時に放送で周知（4か国語）することとした。 船尾甲板及び船室後部に録画機能のあるカメラを設置し、操縦席に設置したモニターを表示した。 身を乗り出さないよう求める旨を、船尾甲板に本事故前より大きな文字で掲示（4か国語）した。 舷門の上のロープに加え、その内側にもロープを設置した。 本船及び船外機船に、夜間における旅客の安全確保に資するために、携帯用のライトを備えた。 <p>なお、今後の同種事故の被害の軽減に資する措置として次のことが考えられる。</p> <ul style="list-style-type: none"> 夜間における落水者の捜索や意識がない落水者の救助などの運航中に生じ得る様々な事故対応を想定した訓練を行うことが望ましい。 | |

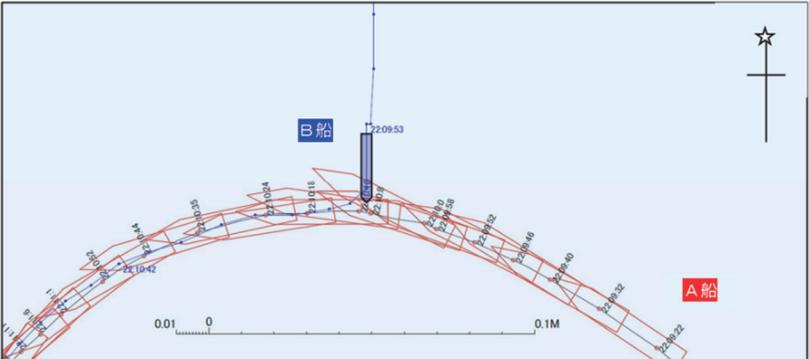
| <p>概要</p> | <p>A船は、船長ほか13人が乗り組み、大韓民国唐津市に向けて北進中、また、B船は、船長ほか14人が乗り組み、青森県八戸港に向けて南進中、青森県六ヶ所村中山埼東方沖において、両船が衝突した。</p> | | |
| <p>原因</p> | <p>本事故は、夜間、六ヶ所村中山埼東方沖において、A船が大韓民国に向けて北進中、B船が操業を終えて八戸港に向けて南進中、A船が右転してB船の針路延長線の東方へ向</p> | | |

| | | <p>かい、B船の東側で先航して南進していたC船に約0.6Mまで接近したとき、急激に左転して北西進を開始し、同じ速力で航行を続け、また、B船が、同じ針路及び速力で航行を続けたため、両船が衝突したものと考えられる。</p> <p>A船が、B船の針路延長線の東方へ向かった後、急激に左転して北西進を開始し、同じ速力で航行を続けたのは、C船との衝突を回避しようとした可能性があると考えられるが、A船の船橋当直に当たっていた航海士A2が行方不明となっており、詳細、特に急激に左転した原因を明らかにすることができなかった。</p> <p>B船が、同じ針路及び速力で航行したのは、漁労長Bが、前方約3MにA船の红灯及びマスト灯2つを視認した際、A船がB船の前方を安全に通過し、C船と左舷対左舷で安全に通過するものと思ひ、魚群探知機を見ていて、A船が針路を左に転じてB船に接近していることに気付かなかったことによるものと考えられる。</p> | | |

| | 必要と 考えられる 再発防止 策 | <p>同種事故等の再発防止及び事故に伴う被害の軽減を図るため、次の措置を講じる必要がある。</p> <p>(1) 船橋当直者は、レーダーなどを活用して周囲の見張りを適切に行い、他の船舶との衝突を避けるための動作を行う場合、早い時機に大幅に針路を転じたり、大幅に速力を減じたりして、接近することのないように心掛けること。</p> <p>(2) 船橋当直者は、接近する他船を認めた場合、互いに安全に通過する状況であっても、通過するまで動静監視を適切に行うこと。</p> <p>(3) 船橋当直者は、ほぼ同じ針路で互いに間隔を空けずに反航する複数の船舶を認めた場合、それらの船舶の針路延長線内に入ると避航が困難となるおそれがあることから、できるだけ早い時機にそれらの船舶の針路延長線から離れること。</p> <p>(4) 船長は、航行中、事故に伴い船体への浸水が発生した場合、直ちに主機を停止して、船体沈没の危険を判断し、船体沈没のおそれがある場合、速やかに退船の措置を採ること。</p> <p>乗組員は、退船部署が発令された場合、体温の低下を防止するため可能な限り厚着をし、救命胴衣を着用（着用する時間がない場合は携行）したうえで、非常配置表により指定された物品（衛星非常用位置指示無線標識(EPIRB)^{*1}、レーダートランスポンダーなどの無線救命器具、毛布等の防寒用具、食料・飲料水、指定の書類等）を携行して、あらかじめ指定された退船配置につくこと。</p> <p>船長は、乗組員が救命いかだ、イマーションスーツ、無線救命器具等、退船における救命設備について熟知し、使用方法等に習熟するよう措置すること。</p> <p>^{*1} 「EPIRB：Emergency Position Indicating Radio Beacon」とは、人工衛星に向けて遭難信号を発するブイ方式の無線装置をいい、船舶が沈没したときに水圧センサーが働いて自動的に浮揚し、遭難信号を発信するものをいう。</p> | | |

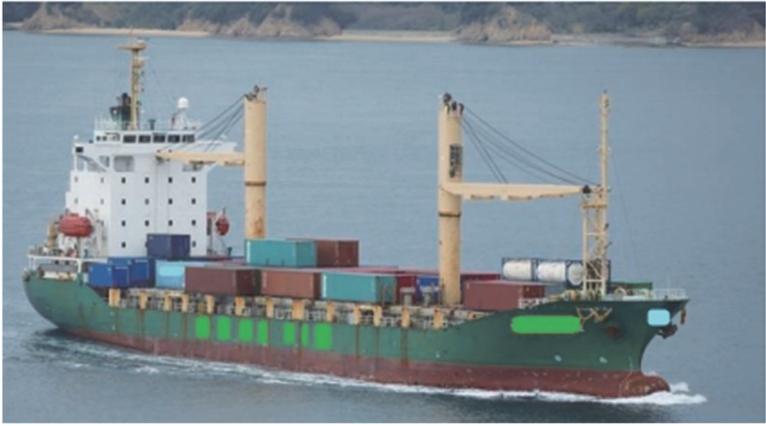
| 概要 | <p>本船は、船長ほか16人が乗り組み、赤石地区－10m岸壁に右舷着けで着岸作業中、同岸壁上で同船の係留索を係船柱にかける作業を行っていた陸上作業員1人が、跳ね上がった係留索に当たって重傷を負い、その後死亡した。</p> | | |
| 原因 | <p>本事故は、本船が、徳島小松島港小松島区において、着岸作業中、本件ラインが本件防舷材の下部に引っ掛かって緊張している状況下、陸上作業員Aが、本件ラインの状態を確認しようと、本件岸壁の上縁付近から本件防舷材の下部をのぞき込んだため、頭部が本件ラインの跳ね上がる範囲の中に入り、本件ラインが、引っ掛かった本件防舷材の下部から外れて跳ね上がった際、陸上作業員Aの頭部に当たったことにより発生したものと考えられる。</p> | | |

| 必要と考えられる再発防止策 | <p>今後の同種事故等の再発防止に役立つ事項として、次のことが考えられる。</p> <ul style="list-style-type: none"> ・綱取り作業を請け負う事業者は、繫離船作業を行う陸上作業員に対し、緊張状態の係留索が破断して跳ね返るスナップバックの危険性及び障害物等に引っ掛かって引っ張られ、緊張状態にある係留索が急に解放されて跳ね上がる場合の危険性について、事故事例を示したり危険範囲を明示したりするなど、個別具体的な安全教育を実施すること。また、作業前の打合せにおいても、係留索が船体と防舷材に挟まって緊張して張力が掛かるような場合は、離着岸する船舶側に同係留索を緩めさせるなど、作業段階毎の具体的な注意事項を明示し、厳守させること。 ・綱取り作業を請負う事業者は、離着岸する船舶の乗組員と陸上作業員との意思疎通の向上を図るため、あらかじめ合図等を取り決め、その周知と活用を協力を取引先に依頼しておくことが望ましい。 <p>本件会社は、本事故後、次のとおり同種事故の防止に向けた措置を講じた。</p> <ul style="list-style-type: none"> ・社内の組織体制を見直して現場作業を担う各部署に安全衛生管理責任者を置き、よりきめ細かな安全管理を行う体制とした。 ・船側との意思疎通の向上を図るため、綱取り放し手信号（以下「手信号」という。）を整理し、同信号の説明や使い方に関する資料を、代理店を通じて取引先に配付するとともに、船側での活用と協力を依頼した。 ・綱取り作業時、繫離船作業にあたる陸上作業員とは別に、離着岸する船舶の乗組員の作業状況及び繫離船作業状況全体を監視し、手信号による船側との意思疎通や必要な安全指示にあたる監視員を配置した。 ・現場作業の内容、手順と共に、監視員の配置と役割、手信号による船側との意思疎通及び作業時の危険箇所の明示など、具体的な注意事項等を明記した船舶綱取り放し作業手順書を作成し、作業の開始前の打ち合わせにおいて、これを用いて作 | | |

| | | <p>業内容及び手順の確認と安全指導を実施することとした。</p> <ul style="list-style-type: none"> 支店、事業所毎に月1回安全衛生会議を開催し、作業員に対し、作業手順書や事故事例を用いた安全指導、安全教育を実施することとした。 現場作業における様々なリスクを収集し、改善策等と共にヒヤリハット報告書としてとりまとめ、社内の各部署、各現場に共有・周知することとした。 | |

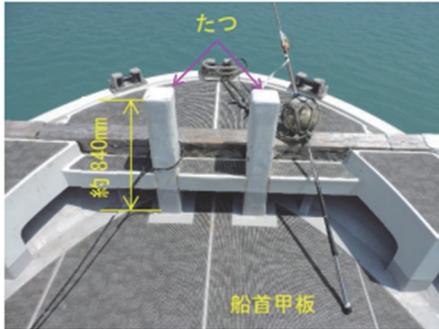
| | 概要 | <p>本船は、船長が1人で乗り組み、釣り客10人を乗せ、久高島南方沖を南南東進中、船首部が大きく上下に動揺した際に船首部にいた釣り客2人が負傷した。</p> | |
| | 原因 | <p>本事故は、南方からのうねり及び波がある状況下、久高島南方沖を約9knの速力で南南東進中、船長が、主機の回転数を下げて十分に減速したと思ひ、釣り客を船首甲板に乗せた状態で航行を続けたため、波高約2.0mの高波を船首に受け、船首部が大きく上下に動揺した際、釣り客Aが臀部及び背中を船首甲板に、釣り客Bが左顔面をたつにつけ負傷したことにより発生したものと考えられる。</p> | |

| | 必要と考えられる再発防止策 | <p>今後の同種事故等の再発防止及び被害の軽減に役立つ事項として、次のことが考えられる。</p> <ul style="list-style-type: none"> 遊漁船の船長等は、業務規程に定められた出航中止基準を遵守し、最新の気象・海象情報を事前に入手して出航の可否を判断すること。 遊漁船の船長等は、利用者に対し、船体動揺により船首部が大きく上下動して身体へ危険が及ぶ可能性があること、乗船中、船室内にいる場合を除き、救命胴衣を着用することなど、船上における注意事項を乗船前に確実に伝えて遵守させること。 遊漁船の船長等は、航行中、波の高さや方向に注意を払うとともに、波の影響により船体が動揺するとき、自船の航行時の船体動揺特性等を考慮して、波に対する進路の変更及び安全な速力までの十分な減速による船体動揺の軽減、利用者を船体中央部より後方に移動させる指導を行うなど、運輸安全委員会が令和5年2月16日に水産庁長官に述べた意見の内容に従ひ、業務規程の船体動揺による利用者の負傷事故防止に関する規定を遵守すること。 遊漁船の船長及び遊漁船業者は、外国人観光客が遊漁船を利用することを想定し、分かりやすいイラストを用いた注意事項を複数の言語に翻訳したリーフレットの利用者への配布、多言語音声翻訳アプリケーションをインストールしたタブレット端末の活用をするなど、外国人の利用者に注意事項等を確実に伝えられるよう対策を講じることが望ましい。 本船船長は、本事故が、波高約1.5mの海上を航行中、不意に受けた約2.0mの高波で発生したことに鑑み、本船の安全運航及び乗客の安全確保の両面から、業務規程に定める客観的な出航中止基準及び帰航基準を見直すことが望ましい。 | |

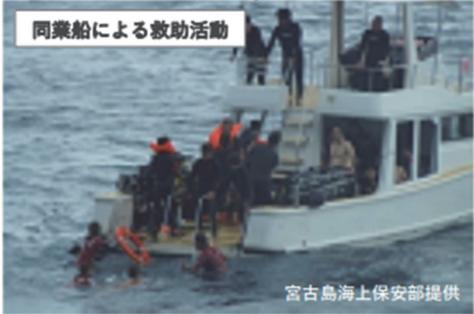
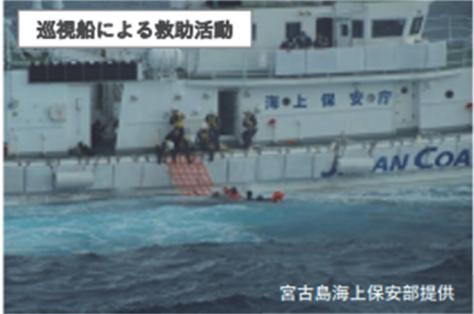
| 概要 | <p>本船は、船長が1人で乗り組み、ダイビング客12人及びインストラクター7人を乗せ、下地島北西方沖を航行中、浸水して転覆した。 本船は、機関室の濡損等を生じた。</p> <div style="display: flex; justify-content: space-around;"> <div data-bbox="421 353 895 667"> <p>同業船による救助活動</p> <p>宮古島海上保安部提供</p> </div> <div data-bbox="919 353 1393 667"> <p>巡視船による救助活動</p> <p>宮古島海上保安部提供</p> </div> </div> | | |
| 原因 | <p>本事故は、下地島北西方沖において、本船が、乗客のダイビング中に、風向きが南西方から北西方に変化し、激しい風雨及び高波が発生した状況下、オープントランサム^{*1}型の船尾部を北西方に向けて船尾から錨を入れた状態で錨泊を続けたため、船尾から上甲板に波が打ち込み、海水等が船尾収納庫等から機関室内に流れ込んだことで乾舷が減少し、更に乗客を乗せて、排水ができないまま波高約2mの波を受ける中、船尾下降を伴う航行を続けたため、波の打ち込みにより浸水が進み、船尾部上甲板が水没し、主機が停止して操縦不能となり、転覆したものと考えられる。</p> <p>船尾から波が打ち込んだのは、船尾部の仕切り板が取り外されていたことに加え、重量のある潜水器材を積載していたことで、船尾の乾舷が減少していたことによるものと考えられる。また、船尾収納庫等に浸入した海水等が機関室内に流れ込んだのは、本船が油圧配管の修理後に本船開口部及び本船貫通部を塞がずに開いたままの状態としていたことによるものと推定される。</p> <p>本船が、船尾部を風波が来る方向と同じ北西方に向けて錨泊を続けたのは、本船船長が、上甲板上に入った水は船内に滞留することなく船外に排出されるので、波が打ち込んで支障ないと認識していたことによるものと考えられる。</p> <p>本船船長が、最新の気象・海象情報や雲の発生状況等から悪天候を早期に察知し、気象・海象が悪化する前に避難するなどの判断ができなかったことは、本事故の発生に関与した可能性があると考えられる。</p> <p>^{*1} 開口部の広い船尾部</p> | | |
| その他判明した安全に関する事項 | <p>(1) 船尾形状の変更への対応 本船について、第1回定期検査の後に仕切り板を取り外して船尾形状を変更したことは、「復原性に著しい影響を及ぼすおそれのある変更」に該当するが、同変更については、船舶所有者からの申出がなく、以後の日本小型船舶検査機構(JCI)の定期検査等における指摘もなかったことから、見過ごされてきたものと考えられる。</p> <p>(2) 潜水器材の積載による復原性への影響 本船は、本事故当日、船尾上甲板を中心に約1,000kgの潜水器材を積載していたが、同器材の積載によって船尾部の乾舷が減少し、本事故の原因で記載したとおり、復原性の低下に影響を及ぼしていた可能性が考えられる。一般的にダイビング船は、本船と同様に、重量のある潜水器材を積載して航行していることから、その復原性の確保が課題であるものと考えられる。</p> <p>(3) 関係行政機関の関与 A社は、令和4年においては約4,500人(うち本船は約1,000人)のダイビング客を乗船させ、運航事業者とダイビング会社間の運航契約に基づいて反復継続して運航を行っていたが、「ダイビング船に対する関係機関の指導等」及び「関係機関による指導等に関する解析」に記載のとおり、関係行政機関の取組は現状では必ずしも十分ではないと考えられる。</p> | | |

| 必要と考えられる再発防止策 | <p>今後の同種事故等の再発防止及び被害の軽減に役立つ事項として、次のことが考えられる。</p> <p>ダイビング船の船長、船舶所有者及びダイビング船の運航に携わる事業者は、ダイビング船の同種事故防止のため、次の措置を講ずる必要がある。</p> <p>(1) 船長</p> <ul style="list-style-type: none"> ・ 船尾乾舷が小さいオープントランサム型のダイビング船にあっては、船尾から波が打ち込みやすい構造であることを認識し、特に、錨泊中、波の打ち込みが予 | | |

| その他判明した安全に関する事項への対応 | | 想される場合は、投錨位置を船首側とすること。 ・自船の排水能力や構造を理解し、浸水を認めた場合は、直ちに、浸水箇所及び浸水量を確認し、船体の安全が損なわれるおそれがある場合は、速やかに排水及び救助を要請する等の必要な応急措置を行うこと。 ・常に最新の気象・海象情報を収集し、沖合で、雲の状況等から天候の悪化を察知した場合は、速やかにダイビングを中止し、避難を開始すること。 ・転覆、沈没等のおそれがある場合、同乗しているインストラクターと連携して、乗客の避難誘導に当たること。その際、インストラクターは、パニック防止、救命胴衣の装着、救助機関への連絡等について船長を支援するとともに、ダイビング客や乗組員が海上へ避難した後は、浮力の確保、携帯型浮き等による視認性の確保及び漂流拡散の防止等に努めること。 (2) 船舶所有者 ・船尾構造の変更など復原性に著しい影響を及ぼすおそれのある変更を行う場合は、JCIに申し出た上で、臨時検査等を受検すること。 ・上甲板下の区画に開口部があると、打ち込んだ海水等が浸入したときに他の区画へ浸水が拡大し、転覆や沈没などの危険な状態に直結するので、板などで開口部を塞ぎ、海水等の浸入の拡大を防ぐこと。 ・浸水を早期に知るために、浸水警報装置等を設置しておくことが望ましい。 ・潜水器材を積載することで喫水等の変化が大きくなる場合は、JCIにその旨を申し出て指導を受けるなどして、ダイビング船の復原性を確保する必要がある。 (3) ダイビング船の運航に携わる事業者 ・A社のように、ダイビング事業者の需要に応じて、旅客定員を有するダイビング船を運航する事業者は、天候が急変した場合、適切に避難等の判断ができるよう、管理船舶の堪航性を十分考慮した上で、波高や風速等の運航基準を文書などで明確に定める必要がある。 ・地域の同業者と緊急時の連絡や気象・海象等の情報を共有することができる体制を構築しておくこと。 | |
| | | (1) 復原性に関する検査の実効性の確保 船尾構造の変更や重量がある潜水器材の積載は、船舶の復原性に影響を及ぼすものである。船舶所有者等も自ら注意する必要があることはもちろんであるが、JCIは、構造変更が外観上明確に認められる場合や、船舶の用途の聞き取り内容から必要な復原性が得られないおそれがあると認められる場合には、検査申請者からの構造変更等の申出がなくとも、適切な指摘や助言を行い、船体の外観検査等の実効性を高める必要があると考えられる。 (2) 関係行政機関の取組 ① 重層的な取組の必要性等 ダイビング船の航行の安全と多数の旅客の人命の安全を確保するためには、運航者の自主的な運航管理に加えて、関係行政機関においても、ダイビング船の運航の実態の把握に努め、取り組みの現状を検証し、安全運航に係る重層的な安全管理及び指導等がなされるべきであると考えます。 ② 現場における関係行政機関による指導啓発等 第十一管区海上保安本部及び内閣府沖縄総合事務局は、ダイビング船の航行の安全及びダイビング客等の安全確保の観点から、ダイビング船の運航者等に対し、安全キャンペーン等を通して同種事故防止のための指導・啓発を実施することが望ましい。 | |

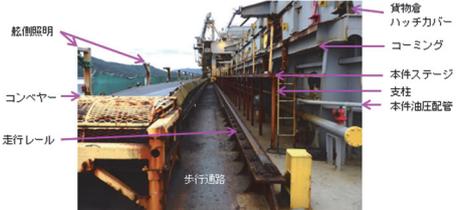
| <p>概要</p> | <p>本船は、徳山下松港第2区K-1棧橋に着棧して荷役作業中、甲板長が、上甲板で点検作業を行っていた際、走行中の荷役装置と上甲板上の構造物の間に挟まれて死亡した。</p> | | |
| <p>原因</p> | <p>本事故は、夜間、本船が、K-1棧橋に着棧して荷役作業中、貨物倉ハッチカバーの開閉作業終了後、甲板長が、本件点検作業の目的で要注意区域である本件走行レール付近に立ち入ったため、船首方に走行してきた本件SULのSUL走行部と本件支柱の間に体を挟まれたことにより発生したものと考えられる。</p> <p>甲板長が、本件点検作業の目的で要注意区域である本件走行レール付近に立ち入っていたのは、本件点検作業に入る前、本件点検作業が短時間で完了すると思っていた可能性があり、本件油圧配管の漏油箇所を特定した後、荷役航海士に報告すれば足りると考えたことによるものと考えられる。</p> <p>本件SULが船首方に走行してきたのは、2番貨物倉等のハッチカバーが開放され、荷役作業員から荷役航海士等に荷役作業を開始する旨の連絡が入ったこと、並びに甲板長及び乗組員Aが本件点検作業に入る前、荷役航海士等に連絡していなかったことによるものと考えられる。</p> <p>甲板長が、本件走行レール付近で本件点検作業を続けていたのは、本件ステージ等の下に入り込んだ乗組員Aの様子を見るために本件支柱寄りに立って前かがみの姿勢でのぞき込み、視界が制限されるとともに、周囲の騒音により本件SULの走行中の警報音が聞こえず、その接近に気付かなかったことによるものと考えられる。</p> <p>本件SULの接触式検出装置が、本件走行レール付近にいた甲板長を検知することができず、本件SULを非常停止させることができなかったのは、同装置の船首側フレームがメカニカルストッパーとの接触を避けるために左右幅が狭められており、同フレーム端と本件支柱の間には約400mmの間隙があったことによるものと認められる。</p> | | |

| <p>必要と考えられる再発防止策</p> | <p>今後の同種事故等の再発防止に役立つ事項として、次のことが考えられる。</p> <ul style="list-style-type: none"> ・船長は、乗組員に対し、SMSマニュアル及びその他の規定に定める荷役作業の取決め及び手順を再認識させ、荷役作業中、危険エリアに入って点検作業や保守整備作業を行うことがないように繰り返し指導すること。また、乗組員は、同点検作業等を行う必要性が生じたときには、本船の荷役作業責任者に報告して許可を得た後、荷役作業員との連絡及び荷役装置の停止を確認し、見張り員を配置するなどの安全を確保してから実行すること。 ・船長及び各部の安全担当者は、乗組員に対し、荷役装置の点検作業や保守整備作業について、安全が確保できる適切な時期に計画して実行することを、再度指導すること。 ・船長及び船舶管理会社は、日頃から荷役装置に関する安全装置の点検を行うとともに、荷役装置の運用に関するヒヤリハットなどの情報を収集し、それらの結果を基にリスクアセスメント^{*1}を行って、安全装置の改修を行うなどのリスク低減措置を採ること。 <p>^{*1} 「リスクアセスメント」とは、リスク特定、リスク分析及びリスク評価の全般的なプロセスをいう。事業者は、リスク低減措置を決定し、その結果に基づき適切な対策を講じる必要がある。</p> | | |

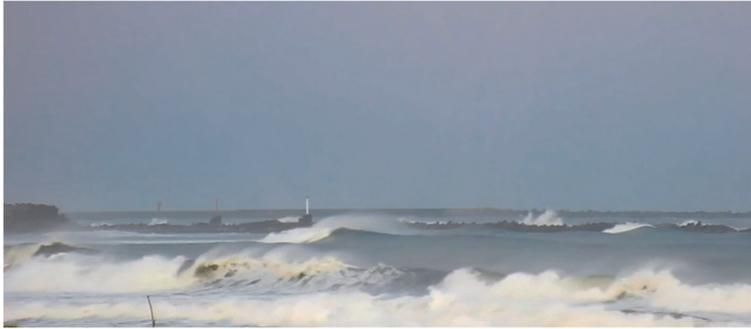
| <p>概要</p> | <p>本船は、船長が1人で乗り組み、釣り客5人を乗せ、宮崎港の定係地へ向けて帰航中、同港の南航路入口付近において、転覆した。</p> <p>本船は、船長及び釣り客1人が死亡し、釣り客4人が負傷したほか、船体の破損等を生じた。</p> | | |
| <p>原因</p> | <p>本事故は、大淀川の河口に位置する南航路入口付近（中導流堤及び北導流堤の東端東方）の海域において、磯波及び三角波を伴う波高約2mの波浪が発生している状況下、</p> | | |

| | | <p>本船が、宮崎港の定係地に帰航する目的で南航路から入港しようとした際、船長が、船尾方から波を受ける状況で、速力を減じて当該海域に接近したため、本船を追い越そうとする波の下り斜面において、船尾が持ち上げられた姿勢で船体が加速され、船首が前方の波の斜面に突っ込むような船体挙動となったことにより、左舷船首部ブルワークが水没し、転覆したものと考えられる。</p> |

| | <p>必要と考えられる再発防止策</p> | <p>今後の同種事故等の再発防止に役立つ事項として、次のことが考えられる。 宮崎港を使用する小型船舶の船長は、</p> <ul style="list-style-type: none"> ・南航路は、外洋に面した大淀川河口に設定されており、気象・海象により、航行が危険となる波高の増大や磯波等が発生することがあることから、あらかじめ北航路や他の港湾の活用等を考慮しておくこと。 ・高い追波の中での航行は、転覆のおそれが高くなることから、発航前に気象・海象情報を十分収集し、自船の操縦性能から航行が危険と感ずる場合等には、出航を見合わせたり、早期に帰航したり又は安全な港湾に入港したりすること。 <p>また、過去に5件の転覆事故が発生している一ツ瀬川の河口を航行する小型船舶の船長に対しても、上述の内容が参考になると考えられる。</p> |
