この一年の主な活動

1 フライトレコーダーを搭載しない小型ヘリコプターの航空事故調査報告書公表
～ メタデータによる致命的なマストバンピングの分析 ～

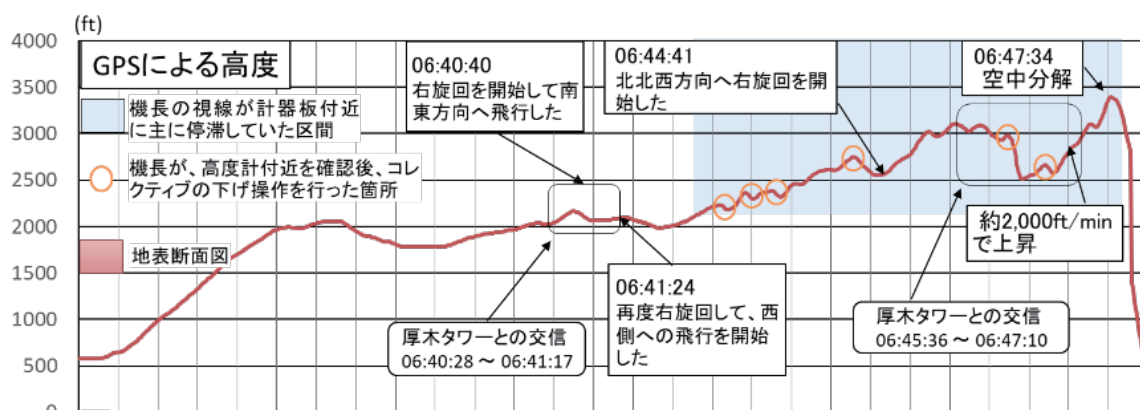
また、雲中飛行が継続されたのは、飛行前にVMCを維持できる巡航高度が考慮されないまま出発し、かつ、飛行中に高度情報の適切な把握による修正が行われなかったためと考えられる。

GPSデータによる高度変化

この調査結果から、当委員会は再発防止策として、有視界気象状態（VMC）を維持するため、出発前に最寄り飛行場の航空気象を確認し、それに応じてVMCを維持できる巡航高度を考慮した上で、自己の技量に応じた出発の可否を検討する必要があること、また、飛行中に水滴を確認したならばキャブレター・ヒートを適切に使用すること、さらに、マストバンピングを防止するため、急激な操作により低G飛行状態とならないような飛行環境を維持して飛行することを提言しました。加えて、簡易型飛行記録装置により、詳細な分析が実施できたことから、フライトレコーダーの搭載が困難な機体においては、同装置を搭載することが望ましいと提言しました。

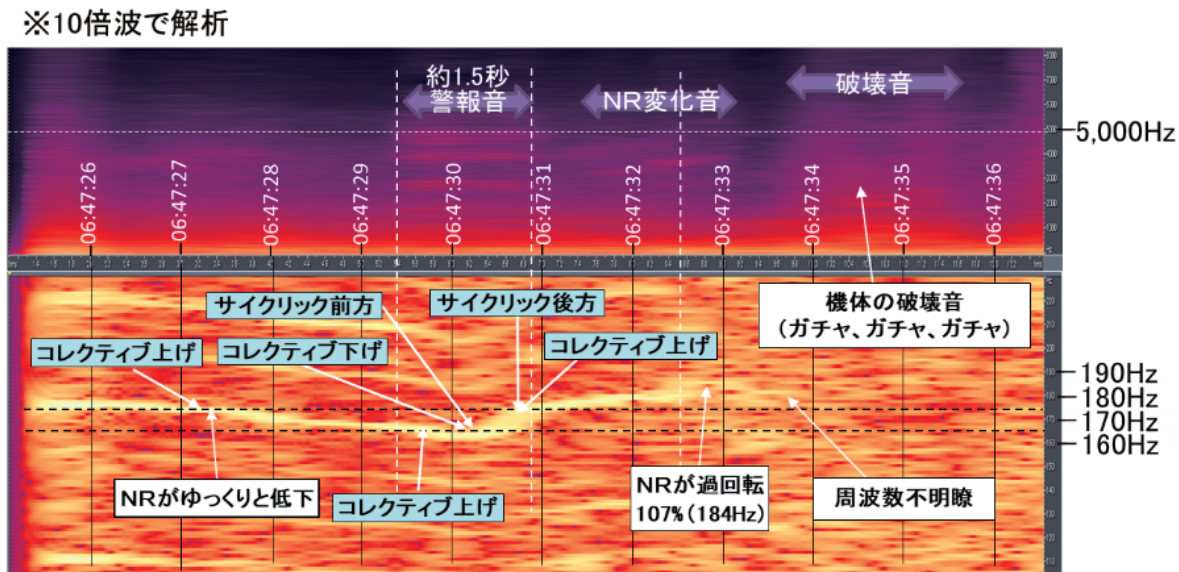
同機が飛行中、ローター回転速度が低下したのは、雲中でキャブレター・ヒートを適切に使用せず、上昇を継続し、エンジン出力が不足したことによるものと考えられる。

音響データによるローター回転速度の分析

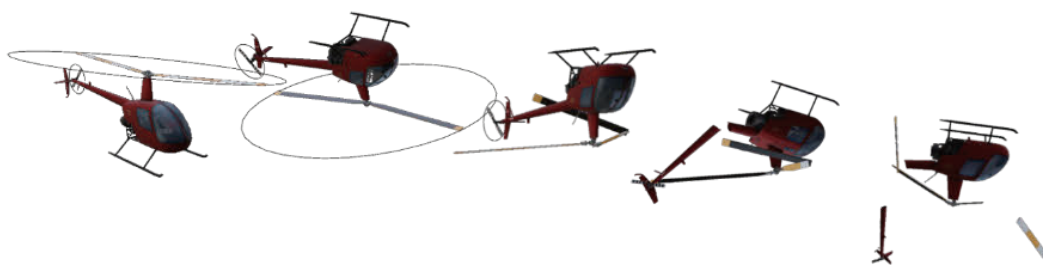
この結果、操縦装置を急激に操作したことにより、右横滑りと左ロール運動により、メインローターの操縦装置の一部を損傷させる致命的なマストバンピングが発生し、操縦不能な状態になったものと推定されました。

メタデータ分析により判明した機体姿勢の変化

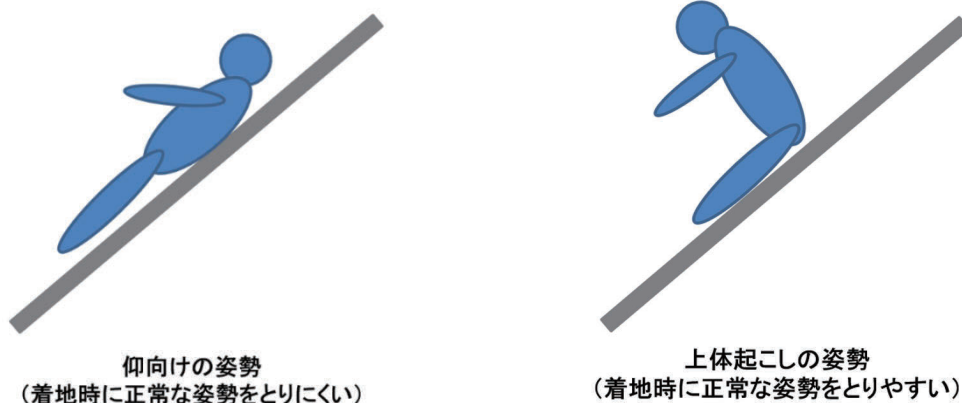
本事故は、スライドを用いた警戒降機中の乗客が、仰向けの姿勢でスライドを滑降したため、腰から着地して負傷したことにより発生したと認められる。

スライドを仰向けの姿勢で滑降したことについては、滑降する姿勢を安全のしおり等により周知していなかったことが関与したものと考えられる。

空港の見学者や中部国際空港株式会社により撮影されたビデオから、重傷を負った乗客はスライドを滑降し始めた時から仰向けで滑る姿勢となり、そのままスライドから飛び出して腰から着地していたことがわかりました。

このような分析を踏まえて、当委員会は再発防止策として、スライドを装備した旅客機を運航する航空運送事業者に対して、スライド滑降時にとるべき姿勢を乗客に対して確実に周知するとともに、地上援助者の要請を確実に行うことが重要であると提言しました。

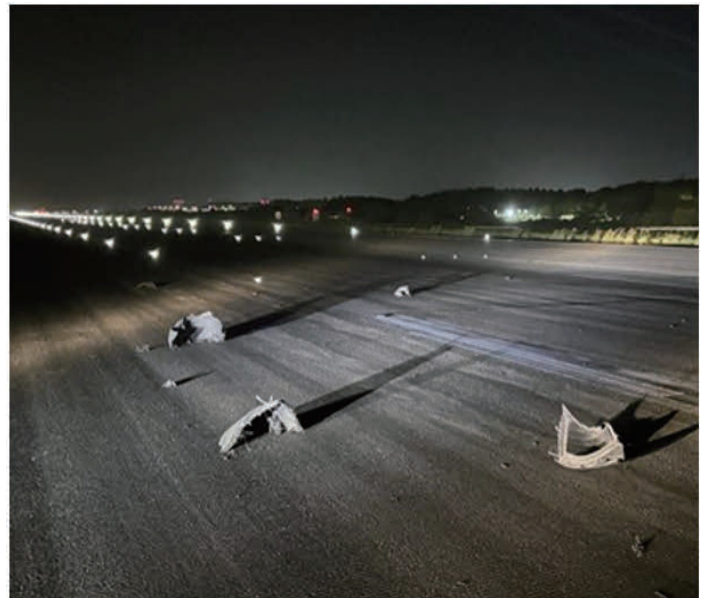
その記録を裏付けるように、誘導路上及び滑走路から、タイヤ片やブレーキ構成部品を含む多数の航空機部品（破片）が発見されました。これらの事実及び損傷したタイヤの製造者による調査結果から、No. 7タイヤについては、地上滑走中にタイヤ圧不足により接地面がつぶれ、タイヤのトレッド部とサイドウォール部の間の部分に負荷がかかることで、トレッド部に亀裂が生じ、この亀裂が進展して損傷したものと推定され、No. 8タイヤについては、No. 7タイヤが損傷し、負担する荷重が大きくなったことでたわみが生じた状態であったことのほか、No. 7タイヤの断片やホイールに残っていた破片が、当該タイヤを傷つけた状態であった可能性が考えられました。

発見された航空機部品の一部

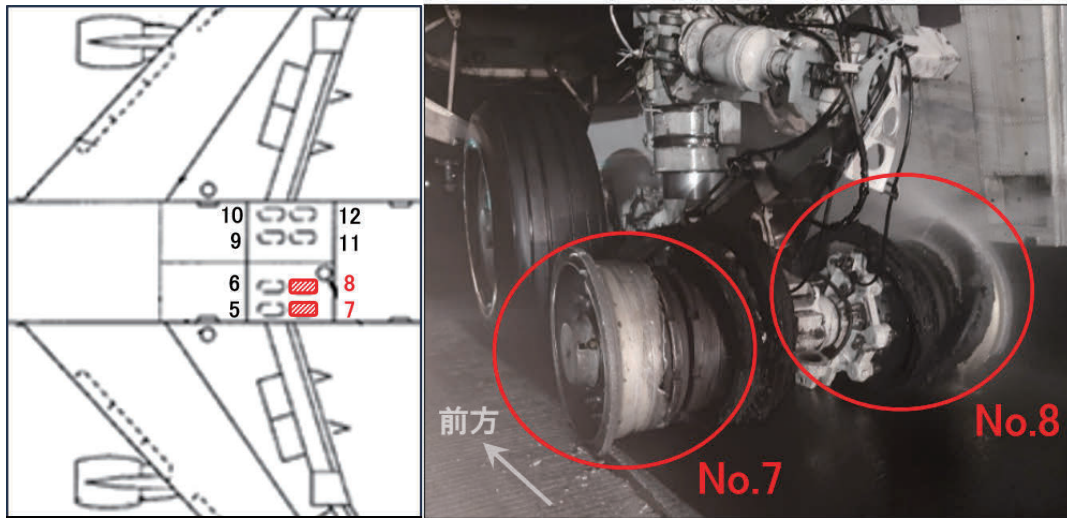
同機が地上滑走中に、No. 7及び8タイヤが損傷し、当該主脚のホイールがむき出しの状態での離陸滑走を続けたことにより、破断したホイールの破片が同主脚格納室の天井部圧力隔壁に衝突し、損傷したことによるものと推定される。

No. 8タイヤが損傷したことについては、まず、No. 7タイヤの圧力が減少し、それに伴いNo. 8タイヤへの負荷が増加し、当該タイヤがたわんだ状態となったこと、No. 7タイヤの断片やホイールの破片が当該タイヤを傷つけたことによる可能性が考えられる。

No. 7タイヤの損傷の原因については、タイヤ圧減少の可能性が考えられるが、減少の原因については明らかにすることはできなかった。

№. 7、8 タイヤの位置及び損傷の状況

これらの調査結果から、当委員会は再発防止策として、タイヤ圧が低下している傾向を適切に把握し、タイヤ交換や不具合探求につなげることが望ましいとし、タイヤ圧の異常が発生した場合に、運航乗務員がリアルタイムで状況を認識することができる T P I S（タイヤ圧力表示装置）を装備することも有効であると提言しました。

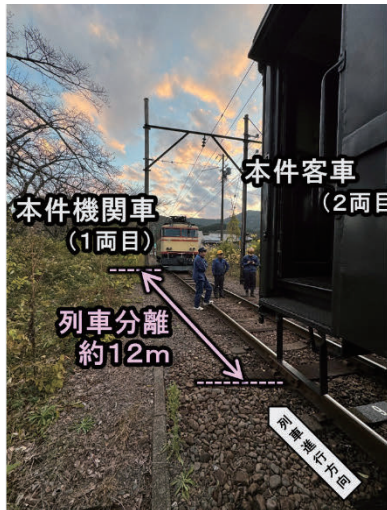
図1 現場の状況

令和5年11月28日、大井川本線家山駅発金谷駅行き4両編成の列車が家山駅を出発し、同駅構内を走行中、1両目の機関車と2両目の客車が分離し、非常ブレーキが作用して停止した（図1参照）。乗客81名、乗務員4名及び車内販売員1名が乗車していたが、負傷者はいなかった。

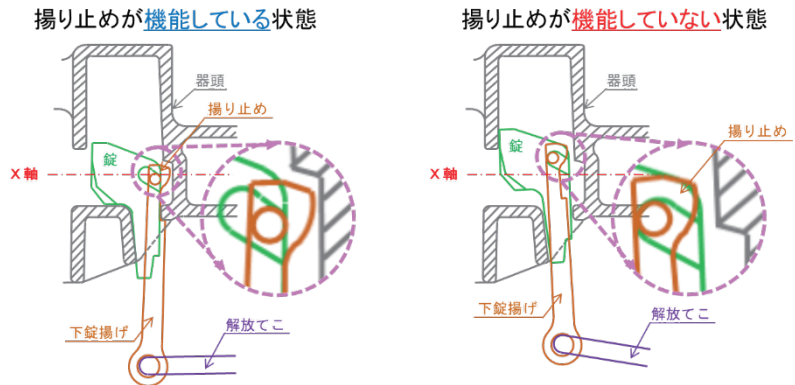
機関車と連結した2両目の客車の連結器の部品である下錠揚げの揚り止めが、連結器を構成する器頭内壁のくぼみから外れ（図2参照）、連結器の内部にある錠が正規より高い位置でナックル*¹と接触した状態で列車が出発したため、走行中に錠がナックルの尾端の勾配に沿って乗り上がり、連結器がナックル開き位置となってナックルが解放されたと考えられる。

図2 下錠揚げの揚り止め機能

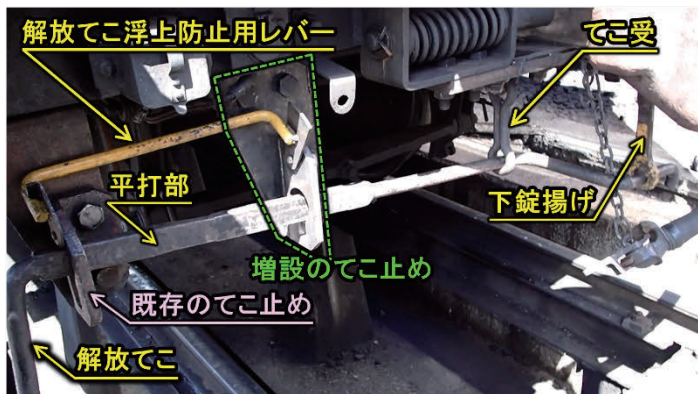
- ・入換作業において連結作業を行った担当者が指導された作業手順によらず、錠揚揚浮上防止装置（図4参照）の鎖錠確認が十分でなかったと考えられたこと

図4 錠揚浮上防止装置

- ・保有する全ての錠揚浮上防止装置が設計の趣旨に沿うものであるか再検討すること、
- ・連結器が正しく鎖錠され、錠が正規の位置でナックルと接触する状態にするための対策を講ずること、
- ・連結器を扱う係員が作業を行うのに必要な教育を行うとともに、知識及び技能を十分に保有していることを確かめた後に、その作業に従事させることを大井川鐵道株式会社に勧告しました。

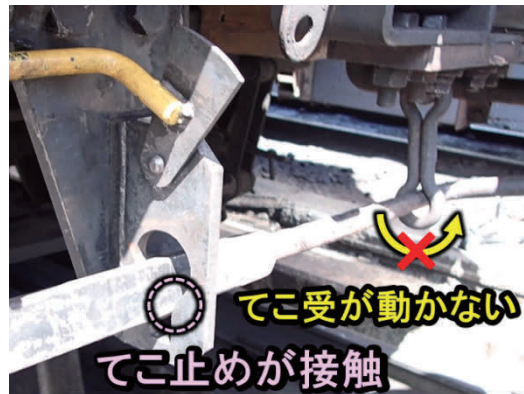
・事業者が増設したてこ止めが解放てこ^{*2}の動作に支障した（図5参照）ため、自重で垂下の途中にあった錠を下錠揚げが下から支える状態（図6参照）にあったと考えられたこと

図5 増設のてこ止めが支障

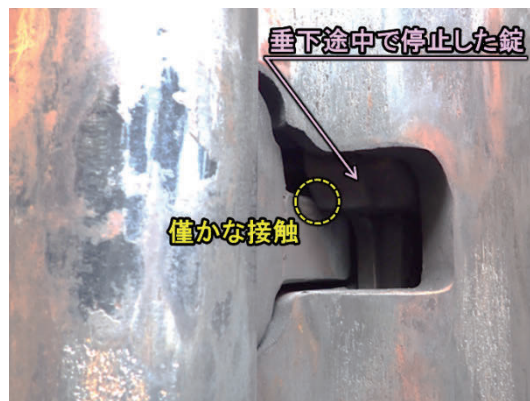
図6 錠が正規より高い位置で停止

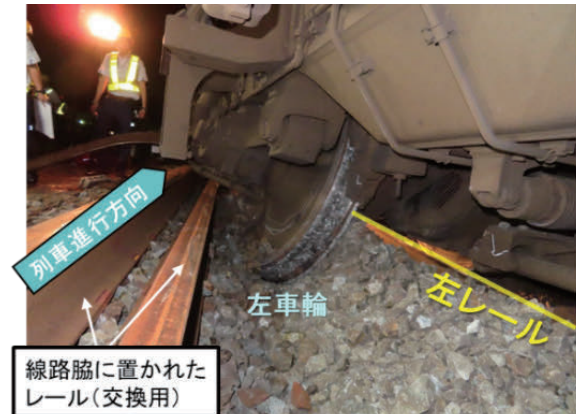
図1 事故現場の状況

令和6年7月24日、福岡貨物ターミナル駅発東京貨物ターミナル駅行き24両編成の貨物列車が山陽線新山口駅を出発し、同駅構内を走行中に先頭車両（機関車）が脱線した（図1参照）。運転士1名が乗務していたが、負傷はなかった。

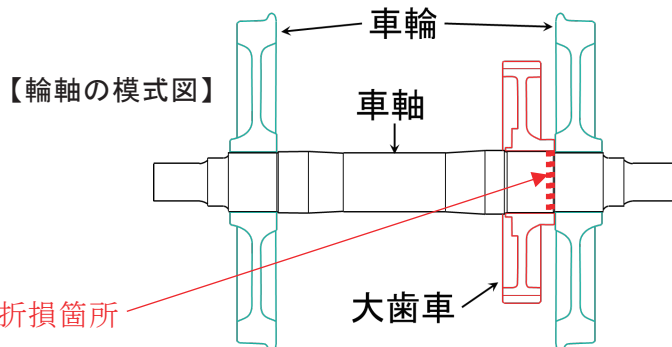
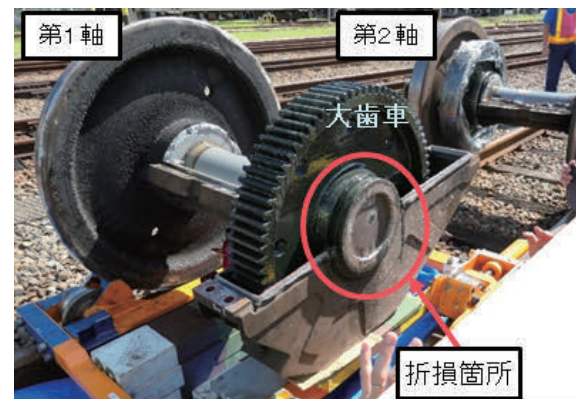
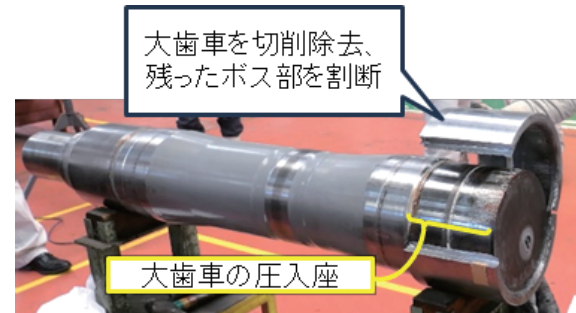
- ・機関車の第1軸が進行方向左側に脱線していた。
- ・機関車停止位置の約40m手前から、まくらぎ上を車輪が通過した痕跡が認められた。
- ・機関車の第1軸は大歯車の圧入座において破断していた。（図2参照）
- ・大歯車を車軸から取り外したところ、軸表面及び大歯車ボス内面（歯車をはめ込む際に、軸と接する部分）には、顕著なひっかき傷（かじり）が認められた。

図2 車軸の折損状況

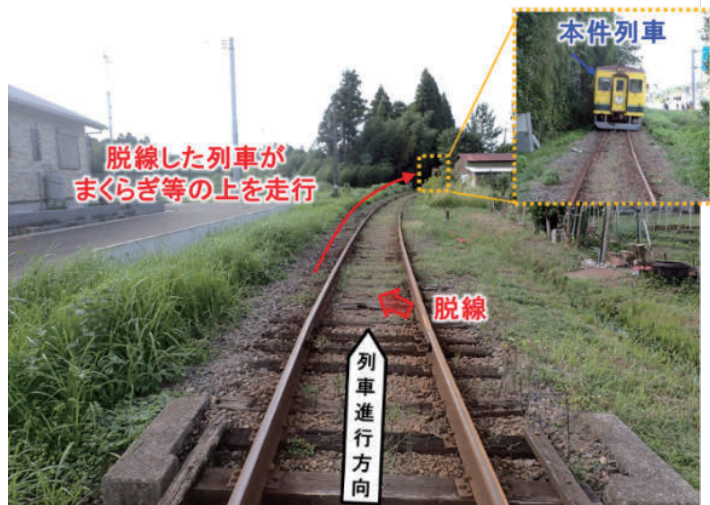
図1 事故現場の状況

令和6年10月4日、いすみ線大原駅発上総中野駅行き2両編成の列車が国吉駅～上総中川駅間の半径300mの右曲線で脱線した(図1参照)。乗客104名及び運転士1名が乗車していたが、負傷者はいなかった。

列車が右曲線を走行中に軌間が大きく拡大し、右車輪が軌間内に落下したと考えられる。

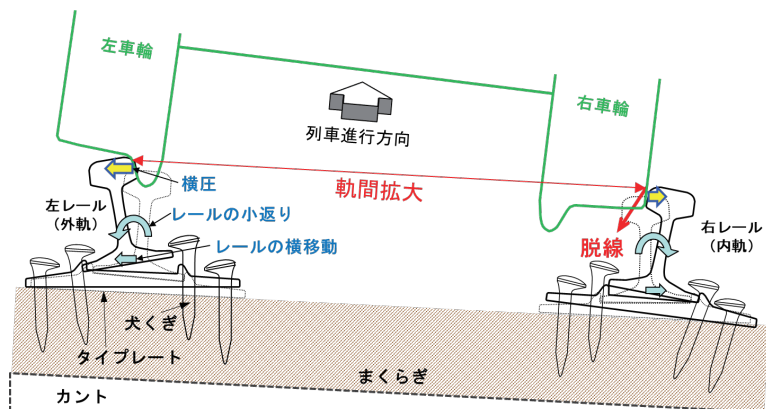
図2 本事故における軌間内脱線のイメージ

- ・ 曲線中の軌間変位が大きく、さらに、腐食やひび割れが発生しているまくらぎが連続していたため、列車走行時の横圧によるレール小返り*1等で軌間が動的に拡大した。
 - ・ 軌道変位の定期検査で把握した必要な軌間変位の補修ができていなかった。
 - ・ まくらぎの定期検査等で脱線の危険性がある連続した不良まくらぎを把握し、それに応じたまくらぎの交換又はPCまくらぎ化が十分に行われていなかった。
- 以上の調査結果から、事故の再発防止のために必要な施策として、
- ・ 適正な軌道変位の管理方法を検討し、規定に基づき適切に軌道変位の管理・補修を行うことができる体制を構築すること、
 - ・ 平成30年6月28日に当委員会が国土交通大臣に対し発出した意見の別添「軌間拡大による列車脱線事故の防止について」に記した対策を踏まえ再発防止に向けた必要な措置を検証し、PCまくらぎ化等についてできるだけ早期に実施できるよう計画を策定することをいすみ鉄道株式会社に勧告しました。

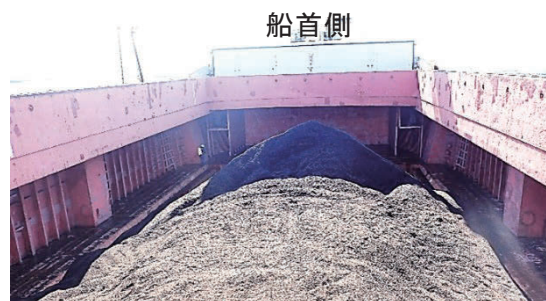
本事故は、ばら積み貨物船 EVER FELICITY が、パーム椰子（やし）殻（以下「PKS」（Palm Kernel Shell）という。）の積荷役作業中、事前に船倉の作業環境測定が行われなかったため、同船倉内に入った2人の陸上作業員が、標準大気よりも酸素濃度が低く、二酸化炭素濃度が高い空気を吸引して意識を失い、PKS上に倒れたことにより発生したものと考えられる。

船倉内の状況

公表した調査報告書では、事故の再発防止を図るため、「技能講習並びに事故事例及びヒヤリハットに関する研修を計画的かつ継続的に実施させ、安全意識の向上及び維持を図ること」を提言しています。

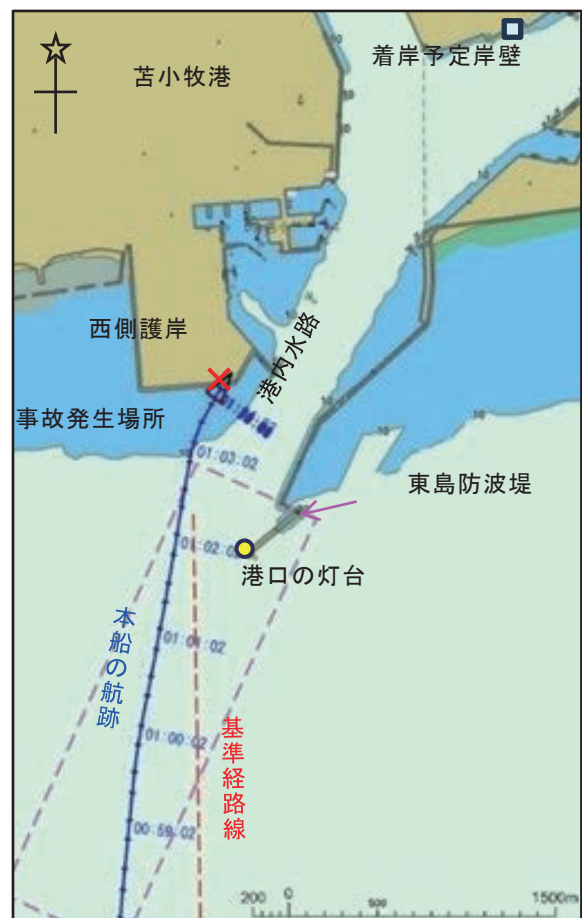
本事故は、夜間、旅客フェリーが、苫小牧港に向けて苫小牧港南方沖の基準経路線の西側を約16ノットの対地速力で北進中、船長が、正確な船位を把握していなかったため、港内水路に向けた右転を港入口の灯台を通過するまで遅らせ、同水路から西方に外れ、港西側の護岸への衝突を避けようとして右舵を取ったものの、同護岸の消波ブロックに衝突したものと考えられる。

船長は、ふだんから、夜間、視界が良ければ、本船の船位をレーダー等を使用して正確に把握することはせず、自身の感覚に頼って入港操船を行っており、本事故当日も、港口の灯台の方位を目測するのみであったと考えられます。また、右図に示す本船の航跡のように、港内水路への右転を遅らせたのは、ふだんより右寄りの針路で同灯台に近い東寄りの進路を北進していると思ったことから、東島防波堤に近寄り過ぎないようにしたことによるものと考えられます。

- ・ 進路目標となる物標の目視と共に航海計器を用いた方位・距離の確認により、自船の位置及び進路を適切に把握すること。
- ・ 自船の旋回性等の操縦性能を再認識し、適切な操船を行い、安全な航行を確保すること。
- ・ 遠方から水路の延長線上を直線的に入港する入港計画を立てること。
- ・ 操船の引継ぎでは船位等の情報及び自船の状況を実に認識し、独断的な操船に陥ることがないように効果的なコミュニケーションを取ること。
- ・ 操船に疑義を感じた者は、躊躇(ちゅうちょ)なく減速、船位の確認等を申し出るよう安全運

- ・ 衝突が切迫するなどの緊急時には、危険の回避及び被害の軽減のための操船を躊躇なく行うこと。
- ・ 船舶安全管理規程の遵守と安全管理システムの有効活用のため、持続的な船員教育に取り組むとともに、それらの運用状況の確認、内部監査の内容及び手法に関する情報共有を行うこと。
