第3章 航空事故等調査活動

6 公表した航空事故等調査報告書の状況

公表した航空事故の調査報告書(令和7年)

公表した航空重大インシデントの調査報告書(令和7年)

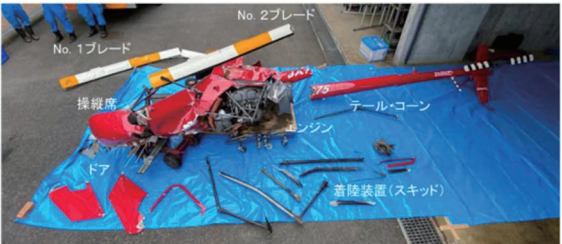
概要	<p>同機は、神奈川県足柄上郡大井町内の赤田ヘリポート場外離着陸場を離陸し千葉県木更津市内の木更津場外離着陸場に向け飛行中、神奈川県秦野市内の畑に墜落した。同機には機長のみが搭乗していたが死亡した。機体は大破したが、火災は発生しなかった。</p>

原因	<p>本事故は、同機が有視界気象状態を維持できない高度で雲中を上昇中に、ローター回転速度が低下し、機長がLOW RPM 警報^{*1}音を聴いた際、急激な操縦装置の操作を行ったため、不安定な低G飛行状態^{*2}が継続して、致命的なマスト・バンピングが発生し、操縦不能に陥って、墜落したものと推定される。</p> <p>ローター回転速度が低下したのは、雲中でキャブレター・ヒートを適切に使用せず、上昇を継続し、エンジン出力が不足したことによるものと考えられる。</p> <p>また、雲中飛行が継続されたのは、飛行前にVMC^{*3}を維持できる巡航高度が考慮されないまま出発し、かつ、飛行中に高度情報の適切な把握による修正が行われなかったためと考えられる。</p>	<p>*1 「LOW RPM 警報」とは、同型式機のNRが495rpm (97%) 未満になると、警報音と注意灯が同時に作動し、操縦者にNRの低下を知らせるものをいう。</p> <p>*2 「低G飛行状態(無重力状態)」とは、通常の荷重倍数である1.0G未満のことをいう。</p> <p>*3 「有視界気象状態 (VMC)」とは、同機が飛行していた空域においては、次の3つの飛行条件を満たす気象状態をいう。</p> <p>(1) 飛行視程が5,000m以上であること。</p> <p>(2) 航空機からの垂直距離が上方に150m、下方に300mである範囲内に雲がないこと。</p> <p>(3) 航空機からの水平距離が600mである範囲内に雲がないこと。</p>
	必要と考えられる再発防止策	<p>(1) 有視界気象状態 (VMC) の維持 意図しないIMC^{*4}での飛行を回避するためには、出発前に最寄りの飛行場などの航空気象を確認し、それに基づいてVMCを維持できる巡航高度を考慮した上で、自己の技量に応じた出発の可否を検討する必要がある。また、飛行中においても、気象状態を常に確認して、飛行判断を行うことが重要である。</p> <p>(2) キャブレター・ヒートの適切な使用 湿度が高く疑わしいときは、キャブレターに氷が付着しやすい状況であると想定し、キャブレター・ヒートを適切に使用すべきである。また、エンジンを始動した際にキャブレター・ヒートの予熱を行うとともに、水滴を確認したならば、キャブレター・ヒートの使用を再確認することが重要である。</p> <p>(3) マスト・バンピングの防止 急激な操縦操作は、重要なコンポーネントが損傷する致命的なマスト・バンピングを引き起こすことがあるため、急激な操作により低G飛行状態とならないような飛行環境を維持して飛行することが重要である。</p> <p>(4) 簡易型飛行記録装置 (FDM) ^{*5} 搭載 本事故では、同機の操縦席に搭載されていた簡易型飛行記録装置 (FDM) に該当する GoPro の動画及びメタデータにより詳細な解析が実施できた。フライトレコーダーの搭載が困難な機体においては、簡易型飛行記録装置 (FDM) の搭載により、操縦装置の操作タイミング、操縦士の視線の動き、飛行経路及び加速度等について、詳細な解析が実施できる可能性があり、事故の再発防止だけでなく、操縦訓練における事後分析及び運航記録としても活用することができることから、フライトレコーダー未搭載の航空機へ簡易型飛行記録装置 (FDM) の搭載が望まれる。なお、FDMの有効性については、運輸安全委員会ダイジェスト第42号「小型飛行機等の事故防止に向けて ～簡易型飛行記録装置 (FDM) をご存じですか～」 (https://jtsb.mlit.go.jp/bunseki-kankoubutu/jtsbdigests/jtsbdigests_No42.html) を参照されたい。</p>	<p>*4 「計器気象状態 (IMC)」とは、有視界気象状態 (VMC) ではない気象状態をいう。</p> <p>*5 「簡易型飛行記録装置 (FDM)」とは、フライト・データ・モニタリング (Flight Data Monitoring) の目的で飛行中の航空機の位置、高度等の情報や操縦室内の音声、映像等を記録できる簡易型の飛行記録装置をいう。</p>

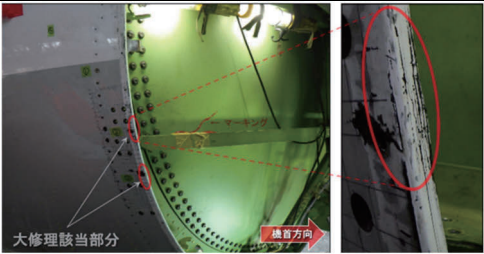
5	公表日	発生年月日・発生場所	所属	登録記号・型式
	R7. 2. 20	R6. 3. 20 成田国際空港の東南東約77km、高度約1,500m	全日本空輸㈱	JA891A ボーイング式787-9型 (大型機)
	概要	<p>同機は、同社の定期5便としてロサンゼルス国際空港を離陸し、成田国際空港に向けて降下中に被雷し、胴体前方右側を損傷した。 同機には、機長ほか乗務員11名及び乗客195名の計207名が搭乗していたが、死傷者はいなかった。</p>

原因	<p>本事故は、同機が飛行中に被雷したため、胴体前方右側を損傷したものと認められる。同機が被雷したことについて、運航乗務員が被雷地点において急速に落雷の可能性が高くなっていたことを事前に予測し、回避することは困難であったものと推定される。</p>		
	必要と考えられる再発防止策	<p>より高い精度の被雷予測情報に基づく被雷リスクの回避など、より一層の被雷対策に取り組むことが望ましい。</p>

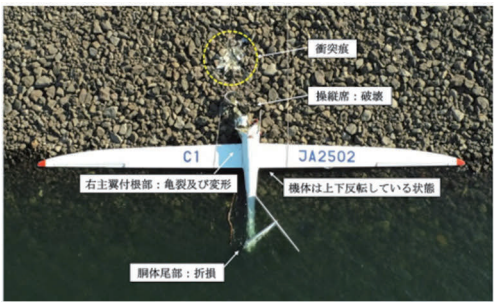
12	公表日	発生年月日・発生場所	所属	登録記号・型式
	R7.7.31	R5.4.9 群馬県吾妻郡長野原町	個人	JA2502 PZL-ビエルスコ式SZD-55-1型 (滑空機、単座)
概要	<p>同機は、訓練のため、長野県長野市にある長野市滑空場をウインチえい航により発航した後、群馬県吾妻郡長野原町横壁付近の湖の岸壁法面に墜落した。同機には、機長のみが搭乗していたが死亡した。同機は大破したが火災は発生しなかった。</p>

原因	<p>本事故は、同機がリッジ・ソアリング中に、尾根の風下側の下降気流に入り高度が低下し、帰路経路上の尾根を越えることができなくなったため、場外着陸^{*1}を試み、その際に失速してスピンに入り、回復できずに墜落したものと考えられる。</p> <p>同機が失速してスピンに入ったことについては、場外着陸の直前に障害物を避けようとして過大な修正操作となったことによるものと考えられる。</p> <p>*1 「場外着陸」とは、目的地以外の場所に着陸することをいう。滑空機は、航空法第79条の規定により、空港等以外の場所において離着陸することについて国土交通大臣の許可を必要としない。</p>			
必要と考えられる再発防止策	<p>(1) 滑空機で飛行する際は、不測の事態に備えて、場外着陸適地を事前に設定しておくことが推奨される。</p> <p>(2) リッジ・ソアリングの尾根付近における旋回は、尾根の風下側の下降気流に入らないように、尾根方向（風下側）への旋回は避け、尾根から離れる方向（風上側）に行うことが重要である。</p> <p>(3) 滑空機での飛行中、目的地の着陸場所への到達が困難になった場合には、早めに場外着陸を決心し、適切な手順で実施することが重要である。</p>			
調査報告書	https://jtsb.mlit.go.jp/aircraft/rep-acci/AA2025-6-1-JA2502.pdf

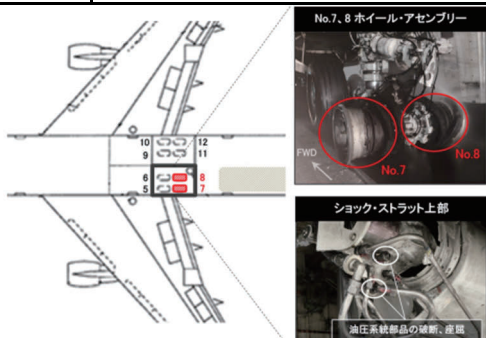
概要	<p>同機は、成田国際空港を離陸直後、油圧システム及び機内の与圧に不具合が発生したことを示す計器表示があったため、同空港へ引き返して着陸した。</p> <p>着陸後の点検で、機体構造部等に損傷が確認された。</p> <p>同機には、機長及び副操縦士のほか、同乗者5名の計7名が搭乗していたが、死傷者はいなかった。</p>

原因	<p>本事故は、同機が地上滑走中に、No.7及び8タイヤが損傷し、同主脚のホイールがむき出しの状態での離陸滑走を続けたことにより、破断した同主脚ホイールの破片が同主脚格納室の天井部圧力隔壁に衝突し、損傷したことによるものと推定される。</p> <p>No.8タイヤが損傷したことについては、まず、No.7タイヤの圧力が減少し、それに伴いNo.8タイヤへの負荷が増加し、当該タイヤがたわんだ状態となったこと、No.7タイヤの断片やホイールの破片が当該タイヤを傷つけたことによる可能性が考えられる。</p> <p>No.7タイヤの損傷の原因については、No.7タイヤ圧減少の可能性が考えられるが、減少の原因については明らかにすることはできなかった。</p>

必要と考えられる再発防止策	タイヤ圧が低下している傾向を適切に把握し、タイヤ交換や不具合探求につなげることが望ましい。このために、タイヤ圧の異常が発生した場合に、運航乗務員がリアルタイムで状況を認識することができるTPISを装備することも有効である。			
	調査報告書	https://jtsb.mlit.go.jp/aircraft/rep-acci/AA2025-6-2-N404KZ.pdf		 	
14	公表日	発生年月日・発生場所	所属	登録記号・型式	
	R7.8.28	R4.6.26 茨城県かすみがうら市	個人	none ランズ式S-6SコヨーテII型 (超軽量動力機、複座)	
	概要	<p>同機は、茨城県かすみがうら市新治字江古田の草地に進入中に風の影響を受けて左に流され、左上方向に復行した際に、右主翼を樹木に接触させ、同草地に隣接するぶどう畑に墜落した。</p> <p>同機には、操縦者及び同乗者1名が搭乗していたが、負傷はなかった。</p>			 
	原因	本事故は、同機が着陸進入中、横風の影響を受けて機体が左に流され、左上方向に復行した際、樹木を回避できず、右主翼前縁部が樹木に接触したため、右回転して飛行を継続することができなくなり、同畑に墜落したものと推定される。			
	必要と考えられる再発防止策	<p>超軽量動力機の使用者は、航空法に基づく許可を取得し、安全基準が満たされた場所で飛行するとともに、その許可に付された条件を遵守することが重要である。</p> <p>航空法第11条第1項ただし書の許可においては機体の健全性が、同法第28条第3項の許可においては操縦者の操縦技量について、同法第79条ただし書の許可においては離着陸地帯、進入表面等の離着陸場所の安全性について審査の上、許可が行われることとなる。</p> <p>超軽量動力機が飛行しようとする場合に必要となるこれらの許可は、超軽量動力機愛好家にとっては、その健全な航空活動の観点から、最低限の安全を担保するために必要不可欠なものであり、その意義を十分理解し、手続を無視することなく、必ず許可を取得するとともに許可条件を遵守することにより飛行の安全性の確保に努める必要がある。(調査報告書の「3.分析」欄を参照)</p>

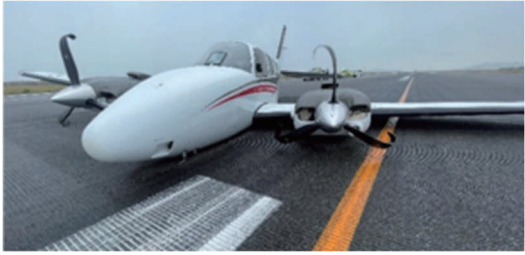
16	公表日	発生年月日・発生場所	所属	登録記号・型式
	R7. 8. 28	R6. 5. 31 神戸空港	(学)ヒラタ学園	JA212H テキストロン・アビエーション式G58型 (小型機)
概要	<p>同機は、計器飛行証明取得に向けた訓練中、神戸空港の滑走路09に着陸した際に胴体着陸となり、機体を損傷した。</p> <p>同機には、機長ほか2名の訓練生の計3名が搭乗していたが、負傷者はいなかった。</p>

原因	<p>本事故は、同機が、訓練飛行中に連続離着陸中の復行に伴い着陸装置が上げられた後、着陸装置を下ろした状態で飛行することになっていた周回経路を經由して同滑走路に着陸する際に、着陸装置が下りていなかったため、胴体着陸となり、機体を損傷したものと認められる。</p> <p>着陸装置が下りていなかったことについては、訓練生Aによる着陸装置の確認を含むNORMAL LANDING チェックリストの実施がなされず、更に機長による訓練生のチェックリストの実施状況の確認及び機長自身によるNORMAL LANDING チェックリストの項目の確認がなされなかったため、両者とも着陸装置が下りていないことに気付かなかったことによるものと推定される。</p>

必要と考えられる再発防止策	<p>同学園は、連続離着陸中に周回経路を飛行する場合のチェックリストの運用について、その実施時期及び内容について検討することが必要である。(調査報告書の「3. 分析」欄を参照)</p>			
調査報告書	<p>https://jtsb.mlit.go.jp/aircraft/rep-acci/AA2025-7-3-JA212H.pdf</p>

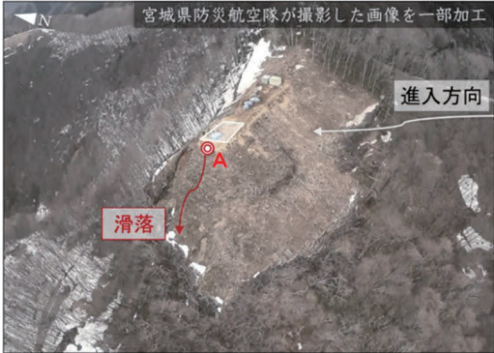
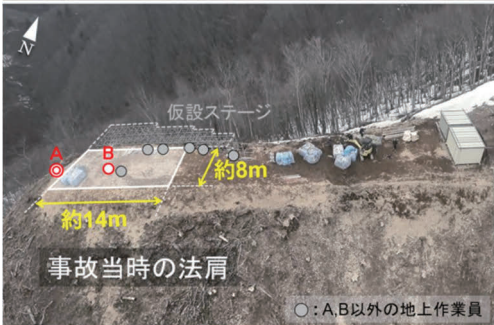
20	公表日	発生年月日・発生場所	所属	登録記号・型式		
	R7. 10. 30	R7. 3. 15 宮城県柴田郡川崎町	東北エアサービス(株)	JA332T ユーロコプター式AS332L1型 (回転翼航空機)		
	概要	<p>同機は、宮城県柴田郡川崎町内における送電線鉄塔の建設現場付近において、機外につり下げた荷物を荷下ろしするために降下中、地上作業員が、同機のダウンウォッシュ*1により身体のバランスを崩し、崖から滑落して負傷した。</p> <p>*1 「ダウンウォッシュ」とは、ヘリコプターのメインローターが吹き下ろす気流のことをいう。</p>

原因	<p>本事故は、同機のダウンウォッシュの影響を受けて、合図員が、身体のバランスを崩し、崖から滑落して負傷したことによるものと推定される。</p> <p>合図員が負傷したことについては、合図員が、地上誘導を行うための合図場所について、機上誘導員から見える位置とすることを意識するあまり、滑落する危険性が高い場所を選定したことによるものと推定される。</p>				
必要と考えられる再発防止策	<p>A社が事前教育に用いる手引における合図位置の選定に関する説明においては、機上誘導員から見える位置を選定することのみならず、合図員自身が退避経路の選定等を含め、自身の安全確保を講じる必要があることについても考慮した記載とすることが望ましい。</p> <p>複数の会社が混在して作業を行う場合のヘリコプターによる物資輸送作業における災害防止の観点から、A社の地上作業員に対する事前教育については、ダウンウォッシュの影響を受けることによるリスクがあることを確実に周知し、その影響を軽視しないよう啓発する必要がある。</p> <p>B社は、作業現場における現場代理人として、そのリスクを適切に管理するために、作業開始前のミーティングの内容を把握し、必要に応じて事前に転落防止柵を設置するなど、地上作業員の安全を確保する必要がある。</p>

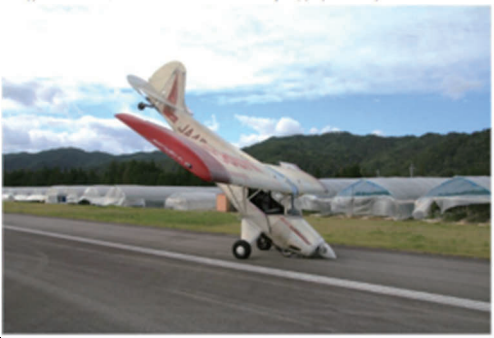
原因	<p>本重大インシデントは、同機が、減速により着陸滑走中の横風に対する方向制御が困難となり、風見効果による偏向を契機にグラウンドループの挙動が現れて左へ大きく偏向したため、遠心力の作用及び横風にあおられたことにより機体が右に傾き、右翼端が滑走路面に接触したものと考えられる。</p> <p>同機は、停止寸前まで減速したとき、右に傾いて左翼を持ち上げられていた水平尾翼が、左からの横風にあおられて浮き上がり、機体後部が持ち上げられて前傾したため、倒立した可能性が考えられる。</p>

必要と考えられる再発防止策	<p>小型で軽量の機体、特に尾輪式の機体は、地上滑走においては風による影響が大きいことから、出発前の気象情報の確認において、飛行の可否を慎重に判断するとともに、飛行中も気象状況の変化に注意し、目視による吹き流しの確認だけでなく、協力が得られる状況ではピスト等から気象情報を入手して、使用滑走路の選定を含め、着陸の可否を慎重に判断することが重要である。</p>

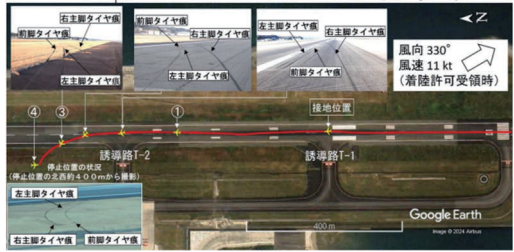
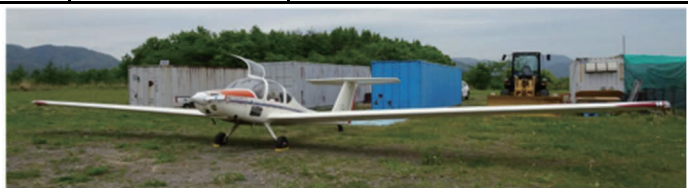
10	公表日	発生年月日・発生場所	所属	登録記号・型式
	R7.7.31	R6.5.5 福島県福島市 福島市農道離着陸場 (福島スカイパーク)	個人	JA2416 グローブ式グローブG109B型 (動力滑空機、複座)
	概要	<p>同機は、福島スカイパークの離着陸地帯(滑走路14)に着陸する際、機体の姿勢が不安定となり、プロペラブレード、プロペラスピナ及びエンジンカウル下部を地表面に接触させ、滑走路上で停止した。</p>		
	原因	<p>本重大インシデントは、同機が着陸滑走中、ブレーキを強く作動させたため、主脚タイヤがロックされ、機体後部が持ち上って前傾し、ノーズオーバーとなり、プロペラブレード、プロペラスピナ及びエンジンカウル下部を滑走路に接触させたことによるものと推定される。</p>

必要と考 えられる 再発防止 策	尾輪式着陸装置の航空機は、ノーズオーバーを起こさないよう、機体の完全停止は、十分減速してから行うべきである。(調査報告書の「3.分析」欄を参照)		
	調査 報告書	https://jtsb.mlit.go.jp/aircraft/rep-inci/AI2025-6-2-JA2416.pdf		 
11	公表日	発生年月日・発生場所	所属	登録記号・型式
	R7.8.28	R3.12.22 群馬県桐生市付近上空、高度約 1,150ft	朝日航洋(株)	JA9584 ベル式412型 (回転翼航空機)
	概要	<p>同機は、群馬県桐生市の山林上空を飛行中、機外につり下げたバケット内の生コンクリートを落下させた。</p>  		
	原因	<p>本重大インシデントは、同機が生コンを搭載したバケットをつり下げて飛行中、意図せず扉が開いたため、バケット内の生コンが落下したものと認められる。意図せず扉が開いたことについては、ソレノイドバルブの排気経路が異物により一時的に閉塞した状態で、バルブ内の制御用炭酸ガスが排気経路側にリークしたことにより、排気経路内と給気経路内の内圧が上昇し、エアオペレートバルブのスプールが切り替わり、扉が開いた可能性が考えられるが、特定することはできなかった。</p>		
	必要と考 えられる 再発防止 策	<p>生コン輸送を行う際は、同社が定める飛行作業実施規程を遵守しつつ、バルブの動作不良を防ぐために、給気経路及び排気経路内への異物の混入を防止し異物が混入した場合の早期発見が行えるようバケットの定期的な点検整備を行うこと、並びにバルブに異物が混入してもバケットが開いて内容物が落下することに至らないような設計上の改良が必要である。(調査報告書の「3.分析」欄を参照)</p>		
	調査 報告書	https://jtsb.mlit.go.jp/aircraft/rep-inci/AI2025-7-1-JA9584.pdf		 
12	公表日	発生年月日・発生場所	所属	登録記号・型式
	R7.8.28	R6.5.15 福井県坂井市 福井空港	個人	JA4022 ソカタ式TB21型 (小型機)

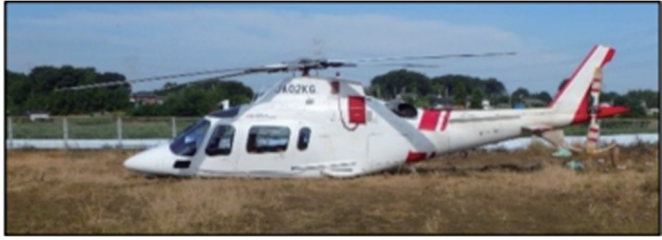
<p>概要</p>	<p>同機は、無線機器の動作確認のため茨城県結城市内所在の場外離着陸場を離陸し、茨城県結城郡八千代町上空を飛行中、操縦系統の一部の不具合により航空機の操縦に障害が発生したため、緊急事態を宣言し、グラウンドに着陸した。</p>

<p>原因</p>	<p>本重大インシデントは、同機が飛行中、シザーズのローワー・リンクとアッパー・スワッシュ・プレートの締結に使用されていたセルフ・ロック・ナット及びコッター・ピンの機能が最終的に喪失したため、ナット及びワッシャーとともにシザーズのローワー・リンクがアッパー・スワッシュ・プレートから外れ、操縦障害が生じたことによるものと推定される。</p> <p>セルフ・ロック・ナット及びコッター・ピンの機能が喪失したことについては、シザーズの取付け時の作業が適切に実施されず、作業実施後の確認も不足していたことによる可能性が考えられる。</p>	
<p>必要と考えられる再発防止策</p>	<p>シザーズのコッター・ピンの取付作業を含め、航空機の整備作業に当たっては、作業者が適切に作業し、作業実施後に確認することが重要である。(調査報告書の「3.分析」欄を参照)</p>	
<p>調査報告書</p>	<p>https://jtsb.mlit.go.jp/aircraft/rep-inc/2025-9-1-JA02KG.pdf</p>
