# 運輸安全委員会年報 2026

## ANNUAL REPORT 2026

Japan Transport Safety Board

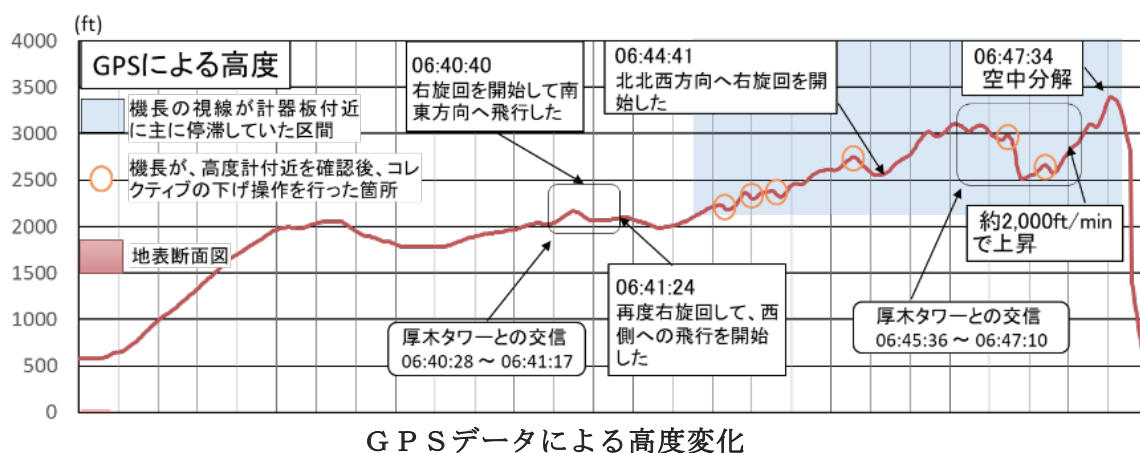
同機にはフライトレコーダーやGPSナビゲーションシステムは搭載されていませんでしたが、機内には簡易型飛行記録装置として活用できるGoPro MAX HERO型のアクションカメラが持ち込まれ、360度の動画だけでなく、メタデータという動画に付帯する情報（GPSによる位置、高度及び移動速度、並びに機器の角速度、加速度等）が離陸から墜落の直前まで記録されていました。本事故の調査において、動画及び付帯するメタデータ並びに残骸の発見位置と損傷状態を整合させることで、飛行中に機体がどのような飛行状態になったのかを詳細に分析しました。

この結果、操縦装置を急激に操作したことにより、右横滑りと左ロール運動により、メインローターの操縦装置の一部を損傷させる致命的なマストバンピングが発生し、操縦不能な状態になったものと推定されました。

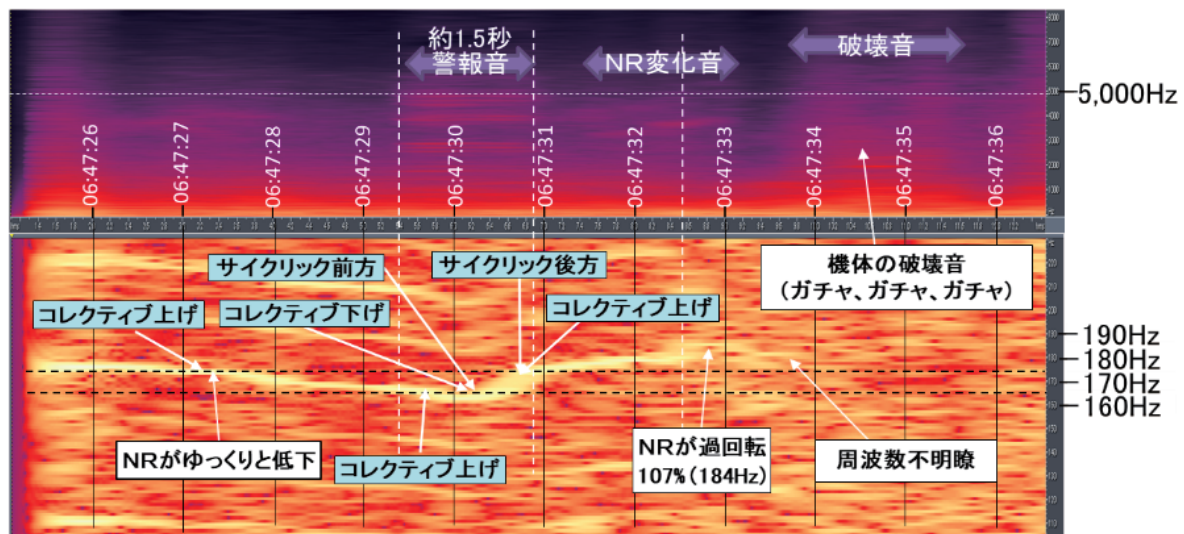
音響データによるローター回転速度の分析

※10倍波で解析

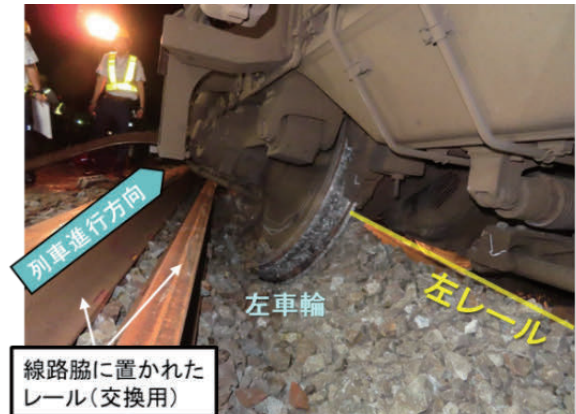
図1 事故現場の状況

- ・機関車の第1軸が進行方向左側に脱線していた。
- ・機関車停止位置の約40m手前から、まくらぎ上を車輪が通過した痕跡が認められた。
- ・機関車の第1軸は大歯車の圧入座において破断していた。（図2参照）
- ・大歯車を車軸から取り外したところ、軸表面及び大歯車ボス内面（歯車をはめ込む際に、軸と接する部分）には、顕著なひっかき傷（かじり）が認められた。

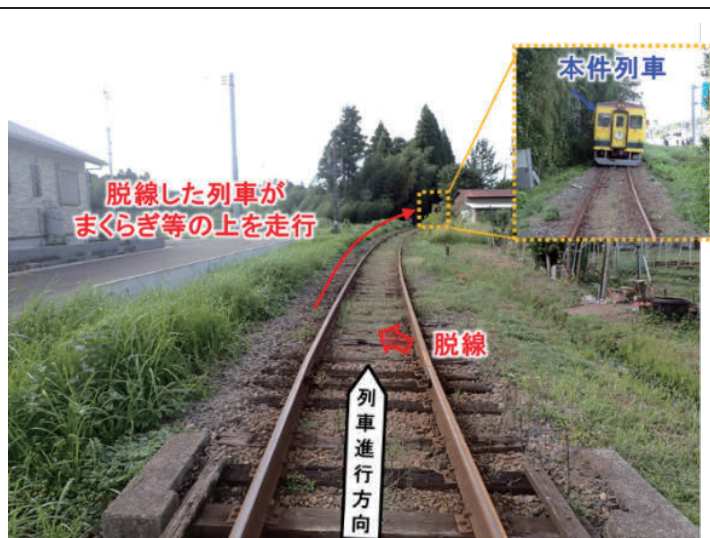
図1 事故現場の状況

列車が右曲線を走行中に軌間が大きく拡大し、右車輪が軌間内に落下したと考えられる。

- ・ 曲線中の軌間変位が大きく、さらに、腐食やひび割れが発生しているまくらぎが連続していたため、列車走行時の横圧によるレール小返り\*1等で軌間が動的に拡大した。
  - ・ 軌道変位の定期検査で把握した必要な軌間変位の補修ができていなかった。
  - ・ まくらぎの定期検査等で脱線の危険性がある連続した不良まくらぎを把握し、それに応じたまくらぎの交換又はPCまくらぎ化が十分に行われていなかった。
- 以上の調査結果から、事故の再発防止のために必要な施策として、
- ・ 適正な軌道変位の管理方法を検討し、規定に基づき適切に軌道変位の管理・補修を行うことができる体制を構築すること、
  - ・ 平成30年6月28日に当委員会が国土交通大臣に対し発出した意見の別添「軌間拡大による列車脱線事故の防止について」に記した対策を踏まえ再発防止に向けた必要な措置を検証し、PCまくらぎ化等についてできるだけ早期に実施できるよう計画を策定すること
- をいすみ鉄道株式会社に勧告しました。

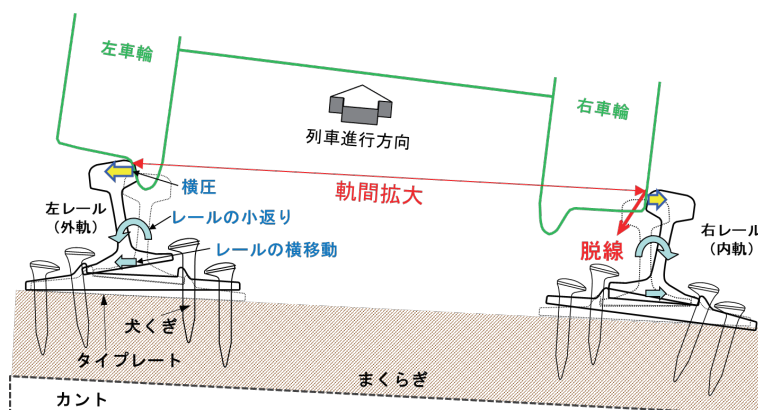
図2 本事故における軌間内脱線のイメージ

本事故は、脱線現場付近の軌間が大きく拡大したことにより発生したものであると考えられ、その要因として、脱線開始地点付近の軌間変位について補修すべき軌道整備基準値を超過しているにもかかわらず補修ができていなかったこと、腐食やひび割れが発生しているまくらぎが連続していたこと等、必要な線路の補修ができていなかったことが考えられる。

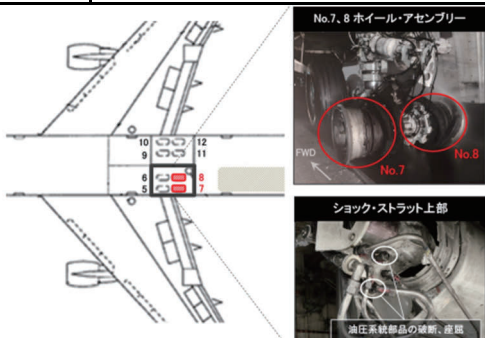
| | 概要 | <p>同機は、成田国際空港を離陸直後、油圧系統及び機内の与圧に不具合が発生したことを示す計器表示があったため、同空港へ引き返して着陸した。</p> <p>着陸後の点検で、機体構造部等に損傷が確認された。</p> <p>同機には、機長及び副操縦士のほか、同乗者5名の計7名が搭乗していたが、死傷者はいなかった。</p> | | |
| | 原因 | <p>本事故は、同機が地上滑走中に、No. 7及び8タイヤが損傷し、同主脚のホイールがむき出しの状態での離陸滑走を続けたことにより、破断した同主脚ホイールの破片が同主脚格納室の天井部圧力隔壁に衝突し、損傷したことによるものと推定される。</p> <p>No. 8タイヤが損傷したことについては、まず、No. 7タイヤの圧力が減少し、それに伴いNo. 8タイヤへの負荷が増加し、当該タイヤがたわんだ状態となったこと、No. 7タイヤの断片やホイールの破片が当該タイヤを傷つけたことによる可能性が考えられる。</p> <p>No. 7タイヤの損傷の原因については、No. 7タイヤ圧減少の可能性が考えられるが、減少の原因については明らかにすることはできなかった。</p> | | |

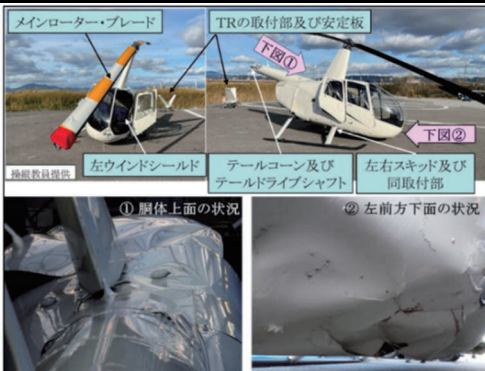
| 第3章 | 概要 | <p>同機は京都府京都市内のJPD京都場外離着陸場において、操縦練習生によるホバリング訓練中に落下し、機体を損傷した。</p> <p>同機には、操縦教員である機長と操縦練習生が搭乗していたが、死傷者はいなかった。</p> <p>同機は大破したが、火災は発生しなかった。</p> | | | <p>① 胴体上面の状況</p> <p>② 左前方下面の状況</p> |
| | 原因 | <p>本事故は、同機がホバリング訓練中、過大な機首上げ姿勢となったため、TRブレードが地面に接触し、右回転しながら落下して機体を損傷したものと推定される。</p> <p>同機が過大な機首上げ姿勢となったことについては、テイクオーバー後の修正操作が適正量ではなかったためと推定される。</p> | | | |

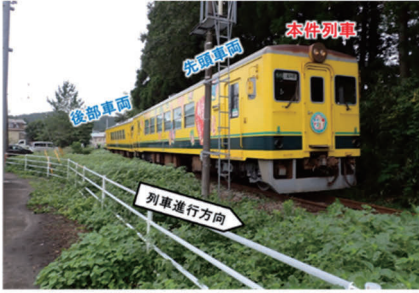
| 概要 | <p>本件列車の運転士は、国吉駅～上総中川駅間の半径300mの右曲線（前後左右は列車の進行方向を基準とする。）を速度約41km/hで走行中に強い横揺れを感じたため、非常ブレーキを使用して列車を停止させた。</p> <p>停止後に運転士が降車して確認したところ、先頭車両の後台車全2軸及び、後部車両の全4軸が左側に脱線していた。</p> <p>列車には、乗客104名及び運転士1名が乗車していたが、負傷者はいなかった。</p> | |
| 原因 | <p>本事故は、列車が半径 300m の右曲線を走行中に、軌間が大きく拡大したため、先頭車両の後台車第 1 軸の右車輪が軌間内に落下し、以降の先頭車両後台車第 2 軸及び後部車両の各輪軸も追従して右車輪が軌間内に落下したことによるものと考えられる。</p> <p>軌間が大きく拡大したことについては、同曲線中の静的軌間変位が大きかったことに加えて、軌道整備基準値<sup>*1</sup>を超える通り変位があり、さらに、腐食やひび割れが発生しているまくらぎが連続していたため、列車走行時の横圧によるレール小返り<sup>*2</sup>等で軌間が動的に拡大したことによるものと考えられる。</p> <p>静的軌間変位が大きかったことについては、再検査での測定値が小さくなる誤差が発生していた可能性が考えられ、定期検査で把握した必要な軌間変位の補修ができていなかったことによるものと考えられる。</p> <p>腐食やひび割れが発生しているまくらぎが連続していたことについては、定期検査等で脱線の危険性がある連続した不良まくらぎを把握し、それに応じたまくらぎの交換又はPCまくらぎ化が十分に行われていなかったことによるものと考えられる。</p> <p><sup>*1</sup>「軌道整備基準値」とは、列車の走行安全を確保することを目的に緊急に補修を発動する基準として設定された軌道変位の値のことをいう。</p> <p><sup>*2</sup>「レール小返り」とは、車輪がレールに及ぼす荷重によってレールが傾く現象をいう。</p> | |

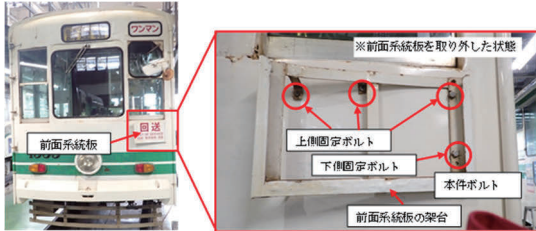
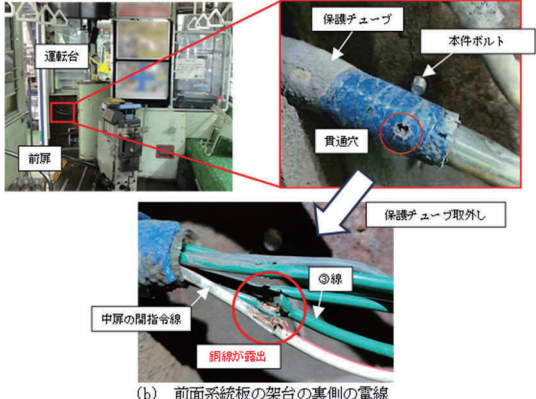
| | 原因 | <p>本重大インシデントは、車両の進行方向左側中央付近にある旅客用乗降口の扉を開閉する回路に異常があったため、車両の走行中に同扉が開いたことにより発生したものと考えられる。</p> <p>同扉を開閉する回路に異常があったことについては、回路を構成する扉開閉に関する電線の被覆が損傷し、常時電圧が印加されている電線と同扉の開扉時に印加される電線が接触したことにより生じたと考えられる。</p> <p>同電線の被覆が損傷していたことについては、車両の前面系統板を取り付けるためにドリルで車体に穴加工を施す際に、車体裏側の電線の有無を十分確認せずに作業を行ったことにより同電線を損傷させた可能性があると考えられる。</p> <div><p>(a) 前面系統板の架台</p><p>(b) 前面系統板の架台の裏側の電線</p></div> | | |

| | 必要と考えられる再発防止策 | <p>本重大インシデントはドリルで車体に穴加工を施す際に、扉開閉に関する電線を損傷させたことにより発生した可能性があると考えられる。</p> <p>したがって、車体に加工を施す際は、同局は車体の加工に伴うリスクを事前に検討し、同局職員及び委託業者に対して、適切な加工方法を指示する必要がある。</p> | | |
