河口付近において追い波を受けて航行中、後方からの波を右舷船尾に受けて転覆

概要：本船は、船長ほか1人が乗り、釣りを終えて雄物川の係留場所に向けて帰航中、平成22年10月4日（月）08時00分ごろ雄物川河口付近で転覆した。  
 本船は、船長及び同乗者が落水し、同乗者は救助されたが船長は行方不明となり、後日、発見されたが死亡が確認され、船外機に濡損を生じた。

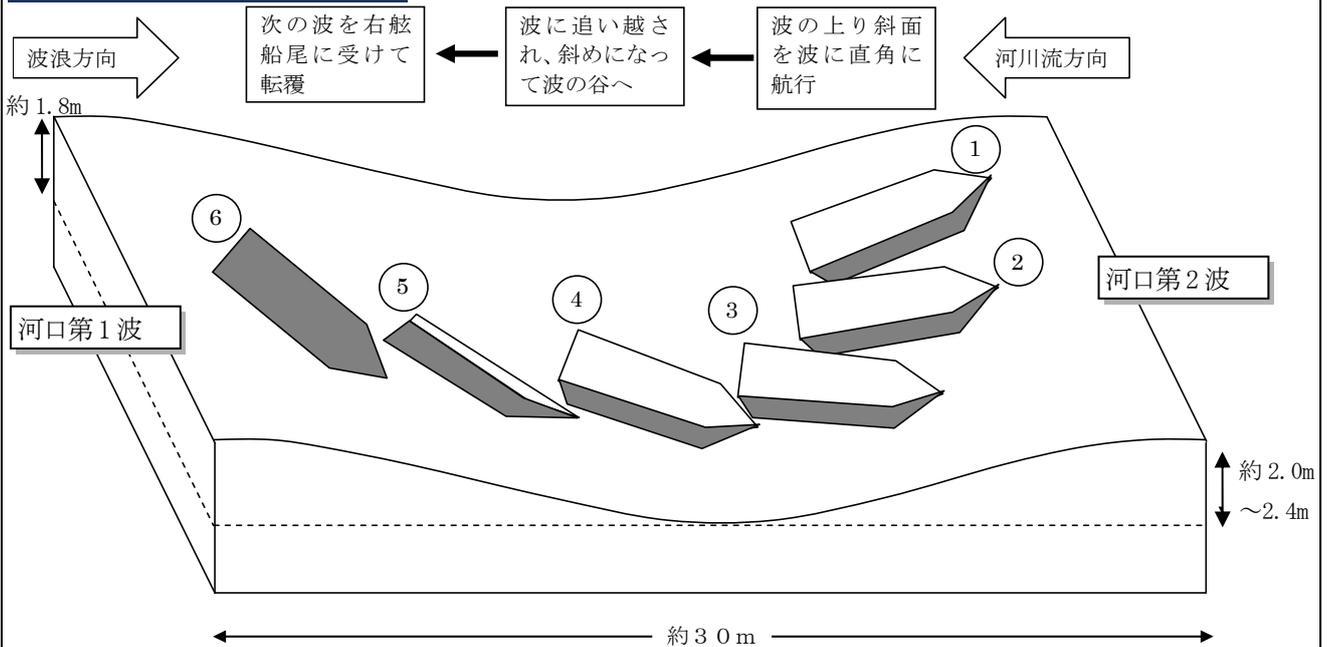
#### 転覆の経過概念図

本船は、雄物川河口付近において追い波状態で航行

河口第1波を乗り越えたのち、前方の波高約2.0~2.4mの河口第2波の上り斜面に追い付くように増速 ①

波高が高まり、波長が短くなって波形勾配が大きくなり、砕波しており、波に対して本船を直角にする操船が困難になった ② ③

船首が持ち上げられて速力が波速より遅くなり、河口第2波の上り斜面にとどまらず、波と波との間隔が短くなった ④

ブローチングを起こし、右へ回頭した遠心力で左舷側に傾斜して船長及び同乗者が落水したのち、更に左舷側に傾斜して復原力の限界を超えて転覆したものと考えられる

後方から接近していた河口第1波を右舷船尾から受けて波の下り斜面を航行することとなった ⑤

ブローチング(※2)を起こして転覆した ⑥
