防波堤からモーターボートに乗船した際、高波が船尾から打ち込んで転覆

概要：モーターボートA船は、船長ほか6人が乗船して苫小牧港東港区の海岸を出航し、東港区内防波堤(B) (本件防波堤)に係留して全員が同防波堤上で釣りをしていたが、風が強くなったので釣りをやめて帰航することにし、平成21年12月11日(金)22時40分ごろ、全員がA船に乗り込んだとき、強風に伴う高波が船尾から打ち込んで転覆し、船長ほか5人が落水した。これらの6人が死亡し、A船は船体が本件防波堤の消波ブロックに打ち付けられて大破した。

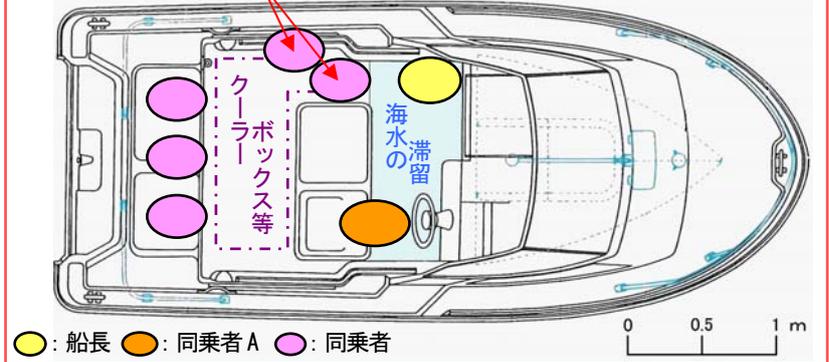
事故当時、A 船に乗船した際の状況

同乗者 A が乗船したのち、残り 2 人が順次乗船し、所在した場所

同乗者 A は、本船の操縦席横の右舷側外板にはい上がり、目前に垂れ下がっていた本件防波堤の作業用ロープ(本件ロープ)をつかみ、本件防波堤に移った

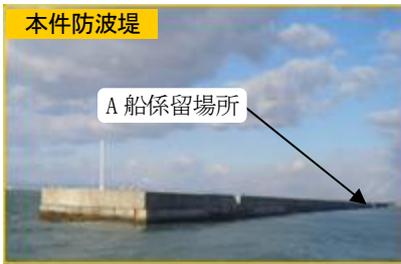
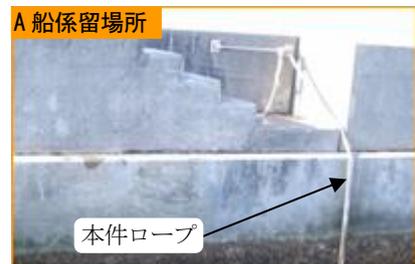
船尾方向からの高波を受けたため、左舷側に傾斜して転覆

7人全員が乗船した直後の左舷の乾げん及び傾斜角度は、船首約0.61m、船体中央部約0.30m及び船尾約0.07mで、左舷側へ約10°傾斜していた

7人全員が乗船した直後、船尾方向からの高波を受けたため、左舷船尾部から海水が打ち込み、左舷側に傾斜して転覆

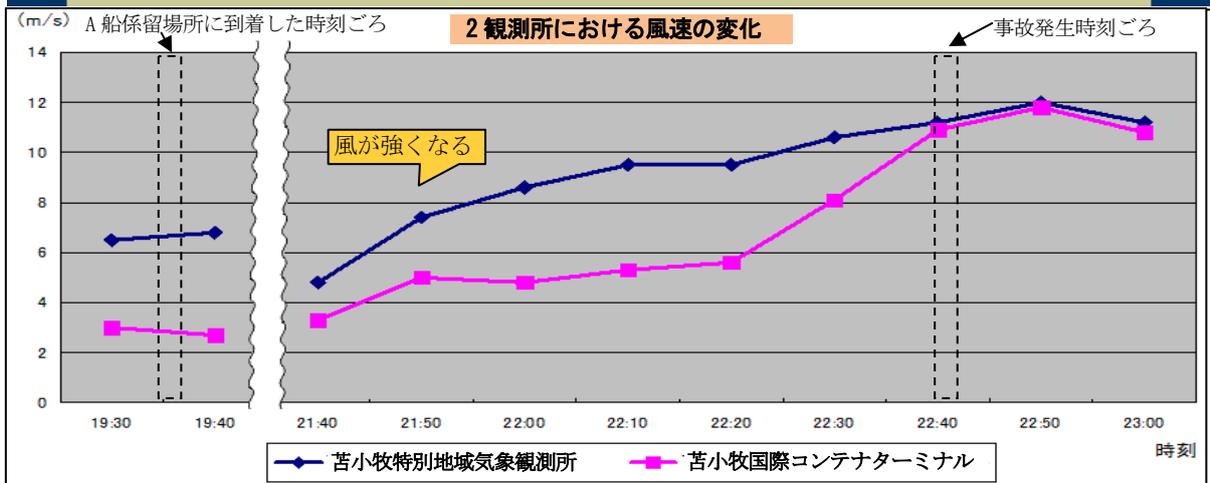
◆ 苫小牧特別地域気象観測所 (a) は、事故発生場所の西方約18.7kmに位置する

◆ 苫小牧国際コンテナターミナル (b) は、事故発生場所の東北東方約0.9kmに位置する

18時28分 - 室蘭地方気象台が苫小牧市を含む胆振中部に強風、波浪注意報を発表した

19時35分ごろ - A船係留場所に到着したころ、(b)の観測値は、風向は東南東、風速約3m/sであった

21時50分ごろ - (a)の観測値では、風向が南東に変化して風が強くなり、最大瞬間風速が10m/sを超える

22時30分ごろ - (a)の観測値では、さらに風速が10m/sを超え、最大瞬間風速が約16m/sに達した

22時40分ごろ - (b)の観測値では、風向が南東に変化して風速は10m/sを超え、最大瞬間風速が約16m/sに達した

事故発生場所付近では、21時50分ごろからA船係留場所に係留したころに比べ風が強くなり、事故発生時には、風向が南東に変化し、風速が10m/sを超え、最大瞬間風速も約16m/sに達したものと考えられる

船長が、出航前又は出航後に、携帯電話等により、強風、波浪注意報を入手し、また、MICS(※1)等を利用して灯台の風向、風速などの気象現況を入手していれば、東港区においても風が強くなることが予想でき、出航を中止するか、又は天気が悪化する前に釣りをやめて早期に帰航し、事故の発生を回避できた可能性がある
