運輸安全委員会ダイジェスト

Japan Transport Safety Board (JTSB) DIGESTS

第1号 (2012年4月発行)

「マリンレジャーに関連する船舶事故」の再発防止に向けて

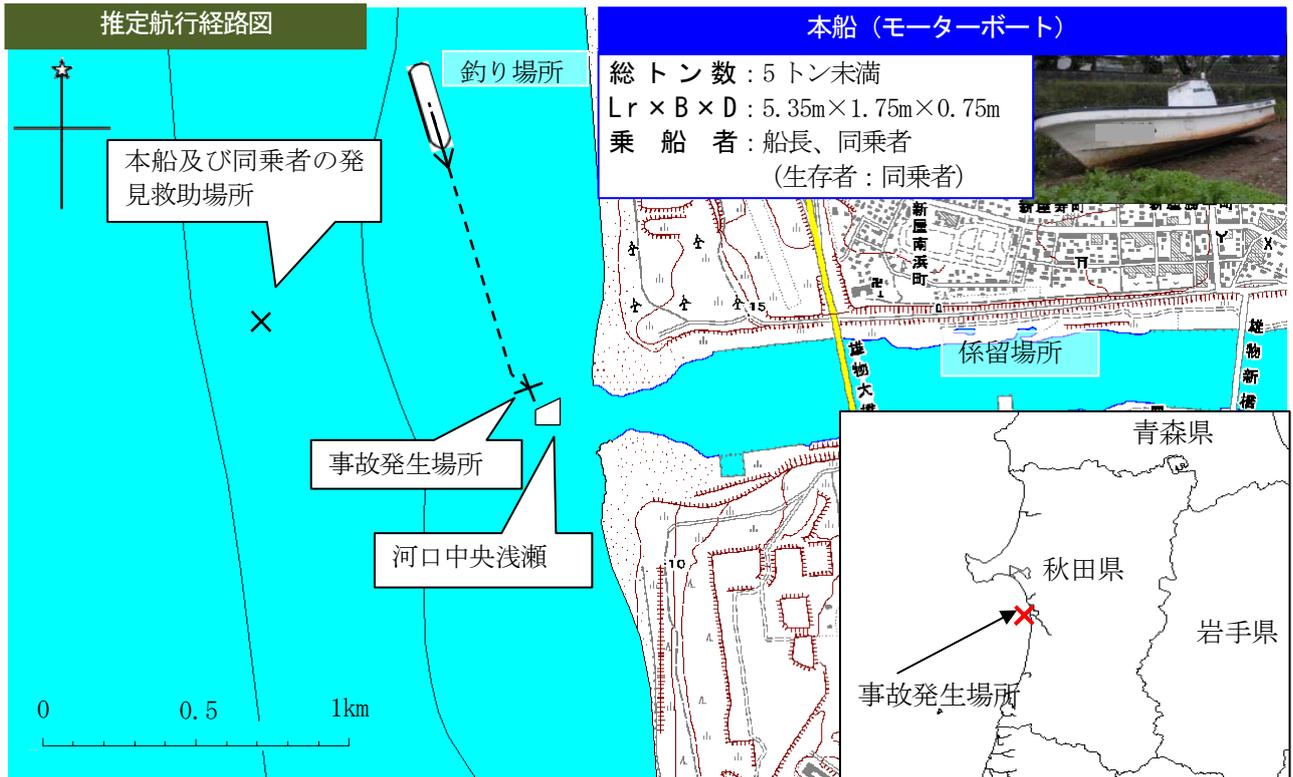
河口付近において追い波を受けて航行中、後方からの波を右舷船尾に受けて転覆

概要：本船は、船長ほか1人が乗り、釣りを終えて雄物川の係留場所に向けて帰航中、平成22年10月4日（月）08時00分ごろ雄物川河口付近で転覆した。

本船は、船長及び同乗者が落水し、同乗者は救助されたが船長は行方不明となり、後日、発見されたが死亡が確認され、船外機に濡損を生じた。

- 1 気象状況を把握し、浅瀬等の河口付近の情報を収集しましょう。
河口付近の波高が高くなり、又は高まることが予想されるときは、追い波中での航行は転覆が発生する場合があります。（教訓①）
このような場合、
◇ 出航前であれば、河川から出航することを自粛しましょう。
◇ 沖から河川内に向けて航行する場合には、近隣の港に避難するなどの方法をとりましょう。（教訓②）
- 2 河口付近で転覆した場合などに、乗船者が落水すると河口冲向き流により危険な状況となりますので、可能な限り救命胴衣を着用して万が一の状態に備えましょう。
- 3 発航前には、船内を点検して救命浮環などを速やかに使用できるようにしておきましょう。

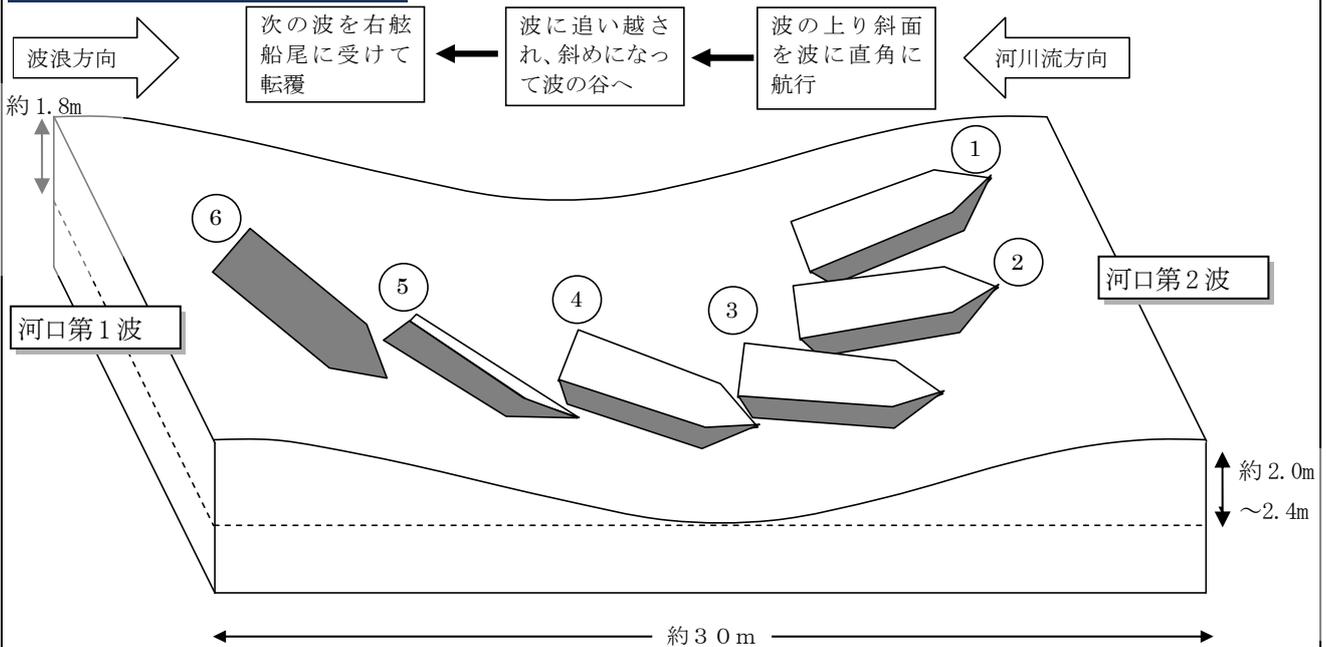
転覆の経過概念図

河口第1波を乗り越えたのち、前方の波高約2.0~2.4mの河口第2波の上り斜面に追い付くように増速

波高が高まり、波長が短くなって波形勾配が大きくなり、砕波しており、波に対して本船を直角にする操船が困難になった

船首が持ち上げられて速力が波速より遅くなり、河口第2波の上り斜面にとどまらず、波と波との間隔が短くなった

ブローチングを起こし、右へ回頭した遠心力で左舷側に傾斜して船長及び同乗者が落水したのち、更に左舷側に傾斜して復原力の限界を超えて転覆したものと考えられる

後方から接近していた河口第1波を右舷船尾から受けて波の下り斜面を航行することとなった

ブローチング(※2)を起こして転覆した

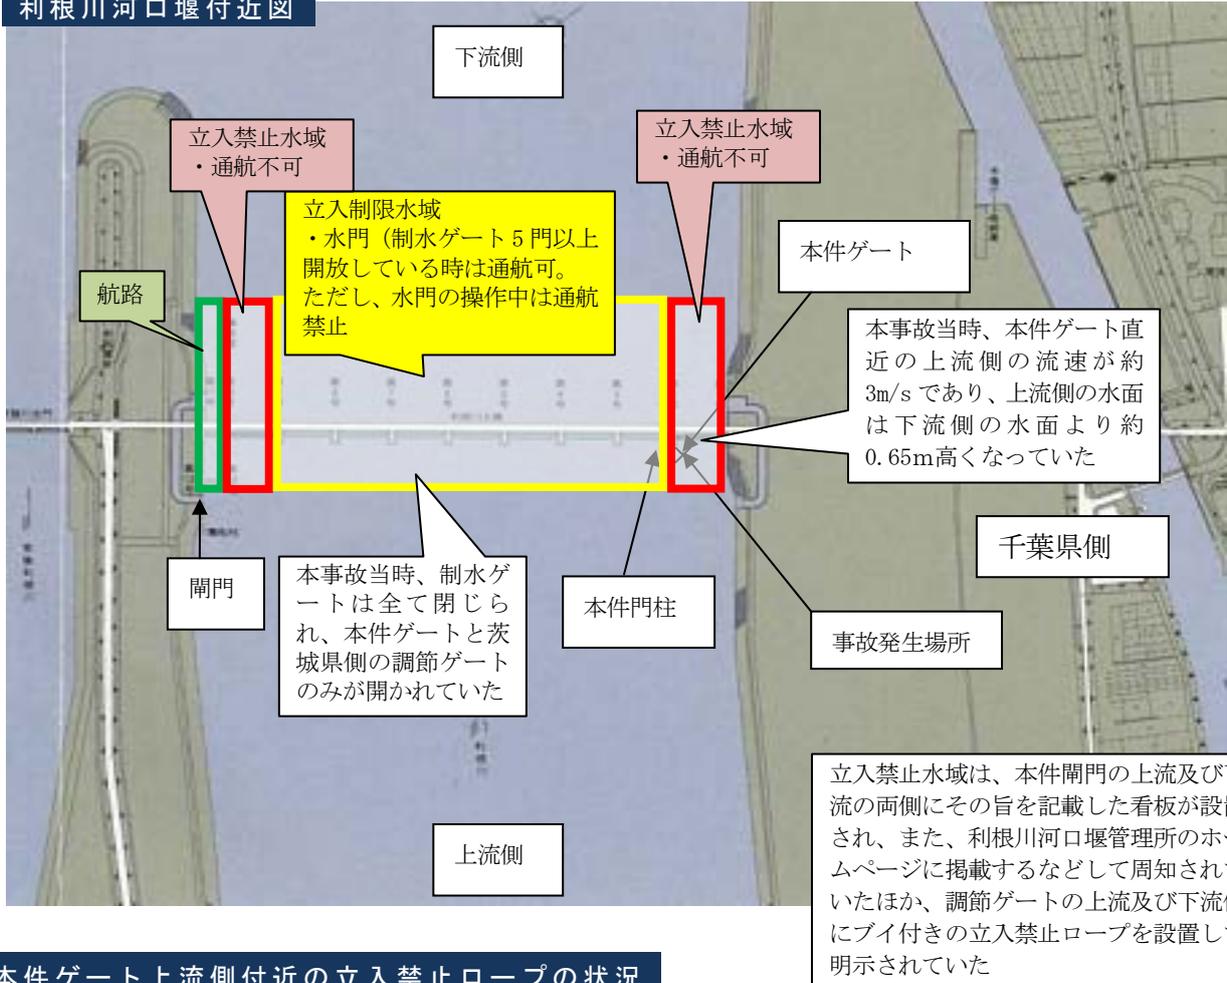
利根川河口堰付近図

船長Aは、利根川中央側の門柱（本件門柱）の上部から河岸にロープが張られていたのを認めたが、立入禁止ロープとは思わずに同ロープの下を通り抜けて水流の速くなっていた本件ゲートの立入禁止水域に入ったものと考えられる

船長Aは、立入禁止水域が設けられていることを知らなかったものと考えられる

A船は、左旋回中の遠心力で右舷側に傾斜していたところ、左舷側に流速約3m/sの川の流れを受ける態勢となった際、同乗者Aがバランスを崩して右舷側に傾いたことから、右舷側に転覆し、船長A及び同乗者Aが落水して本件ゲートを越えてA船と共に下流側に流されたものと考えられる

- 1 河口堰付近では、水流が速くなるなどの理由で船舶航行の危険性がある場所に立入禁止水域が設けられているなど、航行上注意すべき事項があります。(教訓③)
- 2 河口堰の管理者や地元マリーナ等に河口堰の状況を確認して注意事項を把握し、立入禁止水域には絶対に入らないようにしましょう。(教訓③)
- 3 体格よりも大きいサイズの救命胴衣を着用していると、落水した際に脱げてしまうことがあるので、体に合ったサイズのものを着用しましょう。(教訓④)

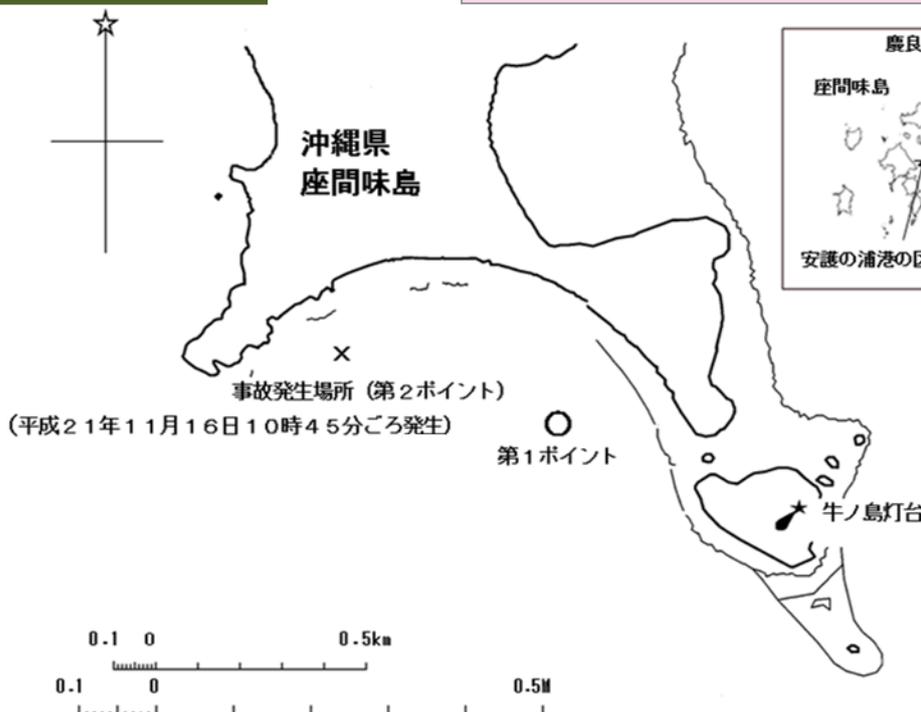
事故発生場所図

概要：本船は、船長ほかインストラクター5人及びダイビング客7人が乗船し、沖縄県座間味村安護の浦港のダイビングポイントで錨泊作業中、平成21年11月16日（月）10時45分ごろ、錨を海底に固定するために左舷船尾から海中に飛び込んだインストラクター1人が、回転中のプロペラ翼に接触した。

同インストラクターは、左腕が切断されて病院に搬送されたが、死亡が確認された。

インストラクターAは、錨の海底への固定作業を行うため、錨を持って本船の左舷船尾から飛び込んだところ、両舷の機関のクラッチが後進に入っていたことから、本船が後進しており、回転中のプロペラ翼に左上肢が切断されるなどにより、出血性ショックで死亡したものと考えられる

船長は、左舷船尾の錨の固定場所を考えることに意識を集中していて機関のクラッチレバーを中立にするのを忘れ、本船が後進して船首の錨索が約10m伸びたとき、左舷船尾の錨を固定させるため、インストラクターAが左舷船尾で錨を持って待機しているのを見て海に飛び込むように合図を送り、インストラクターAが海に飛び込んだものと考えられる

- 1 ダイビング事業者は、潜水者の存在場所等の動静を把握しておくため、操船者以外に専従の監視員をダイビング船に配置しましょう。（教訓⑤）
- 2 ダイビング船の所有者は、プロペラガードなど、プロペラ翼と潜水者との接触を防止するための設備を船体に設けましょう。
- 3 ダイビング船の船長は、潜水者がプロペラの近くにいる場合、機関を停止しましょう。（教訓⑥）

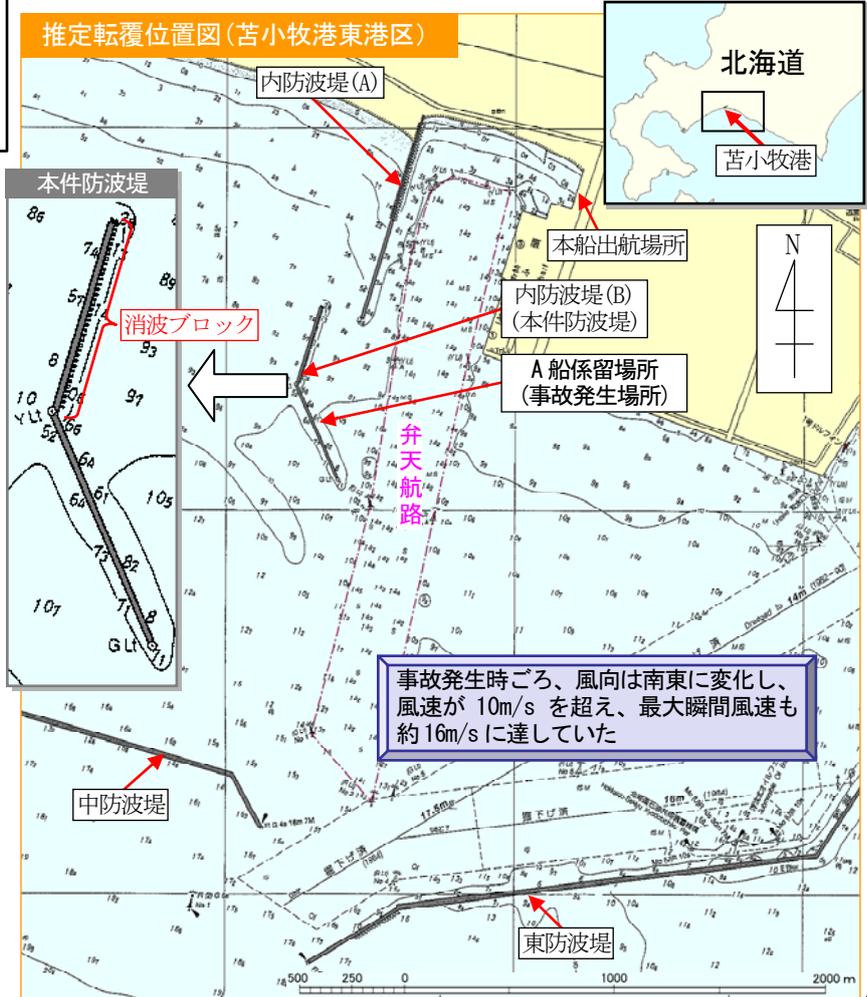
推定転覆位置図(苫小牧港東港区)

概要：モーターボートA船は、船長ほか6人が乗船して苫小牧港東港区の海岸を出航し、東港区内防波堤(B)（本件防波堤）に係留して全員が同防波堤上で釣りを行っていたが、風が強くなったので釣りをやめて帰航することにし、平成21年12月11日（金）22時40分ごろ、全員がA船に乗り込んだとき、強風に伴う高波が船尾から打ち込んで転覆し、船長ほか5人が落水した。これらの6人が死亡し、A船は船体が本件防波堤の消波ブロックに打ち付けられて大破した。

本件防波堤付近では、南東風による波高約0.2mの港内発生波と港口から入った伝播波及び本件防波堤での反射波による波高約1.2mの波が発生し、事故発生時には、これらの波が合成され、A船係留場所の最大波高は、約1.4mとなっており、高波が発生していた可能性がある

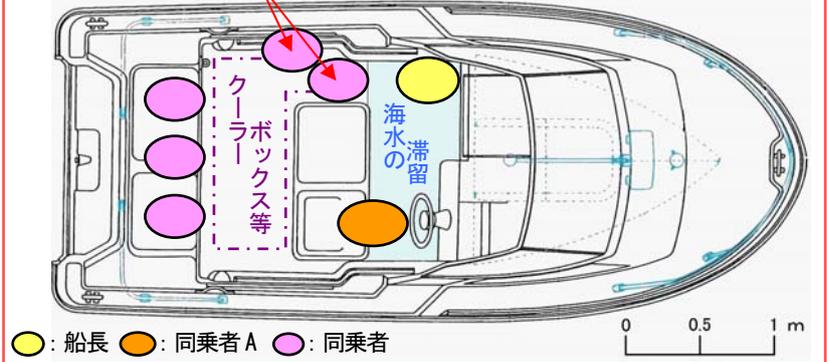
事故当時、A 船に乗船した際の状況

同乗者 A が乗船したのち、残り 2 人が順次乗船し、所在した場所

同乗者 A は、本船の操縦席横の右舷側外板にはい上がり、目前に垂れ下がっていた本件防波堤の作業用ロープ(本件ロープ)をつかみ、本件防波堤に移った

船尾方向からの高波を受けたため、左舷側に傾斜して転覆

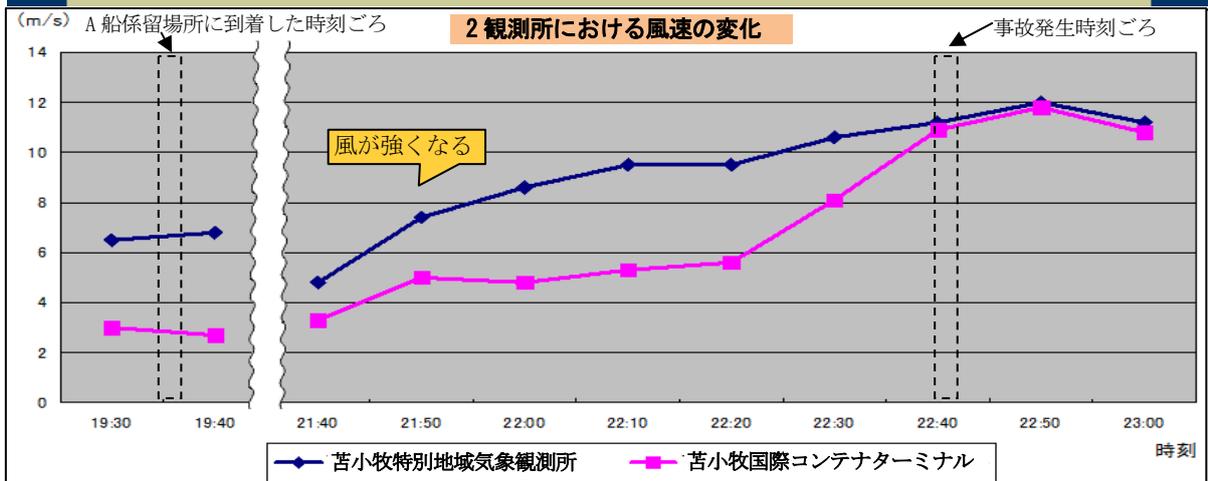
気象情報の入手に関する解析

◆ 苫小牧特別地域気象観測所 (a) は、事故発生場所の西方約18.7kmに位置する

◆ 苫小牧国際コンテナターミナル (b) は、事故発生場所の東北東方約0.9kmに位置する

- 18時28分 - 室蘭地方気象台が苫小牧市を含む胆振中部に強風、波浪注意報を発表した
- 19時35分ごろ - A船係留場所に到着したころ、(b)の観測値は、風向は東南東、風速約3m/sであった
- 21時50分ごろ - (a)の観測値では、風向が南東に変化して風が強くなり、最大瞬間風速が10m/sを超える
- 22時30分ごろ - (a)の観測値では、さらに風速が10m/sを超え、最大瞬間風速が約16m/sに達した
- 22時40分ごろ - (b)の観測値では、風向が南東に変化して風速は10m/sを超え、最大瞬間風速が約16m/sに達した

事故発生場所付近では、21時50分ごろからA船係留場所に係留したころに比べ風が強くなり、事故発生時には、風向が南東に変化し、風速が10m/sを超え、最大瞬間風速も約16m/sに達したものと考えられる

船長が、出航前又は出航後に、携帯電話等により、強風、波浪注意報を入手し、また、MICS (※1) 等を利用して灯台の風向、風速などの気象現況を入手していれば、東港区においても風が強くなることが予想でき、出航を中止するか、又は天気が悪化する前に釣りをやめて早期に帰航し、事故の発生を回避できた可能性がある
