事例2

一旦停止をせずに踏切内に入ったバスと列車が衝突し、バスの乗客6名が負傷

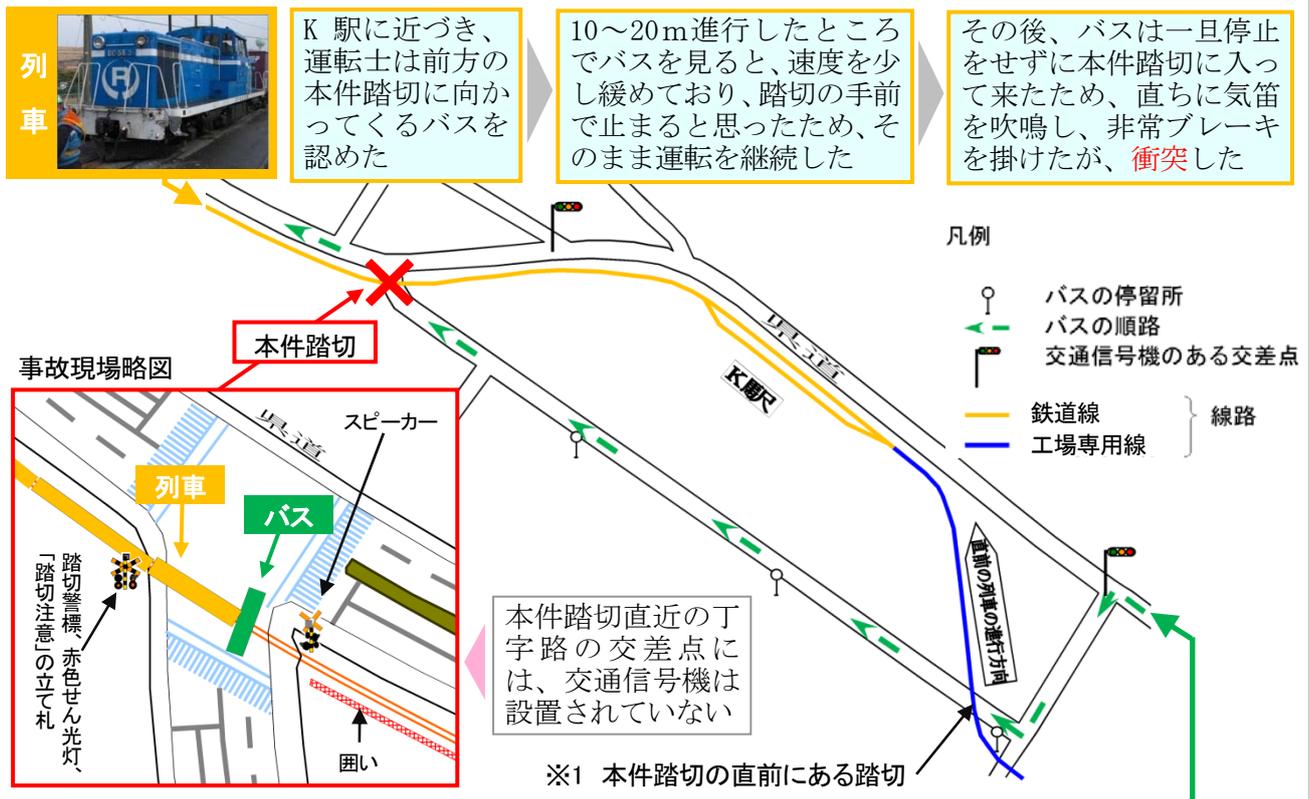
事故発生に至る経過

運転手は、右の方を見ながらバスを進めたところ、左から来た列車と**衝突**した

本件踏切に近づいて速度を20km/h程度まで落とし、更に速度を落として同踏切に進入した

本件踏切の直前にある踏切（※1）で、バスの進行方向左から右へ行く本件列車とは別の列車の通過待ちをした

原因：本事故は、踏切警報機が正常に作動していたにもかかわらず、バス運転者が本件踏切の直前で停止せずに、右を見ながらバスを本件踏切に進入させたことにより、バスの左から走行してきた列車がこれに衝突したものと推定される

本件鉄道事業者では、事故後、本件踏切について、全方向から光で確認できる「全方向警報灯」や、列車の進行方向を示す「列車進行方向指示器」を設置した。
