# 運輸安全委員会ダイジェスト

第 10 号 (2013 年 10 月発行)

## 鉄道事故分析集

### 踏切等での自動車に関係する事故の防止に向けて

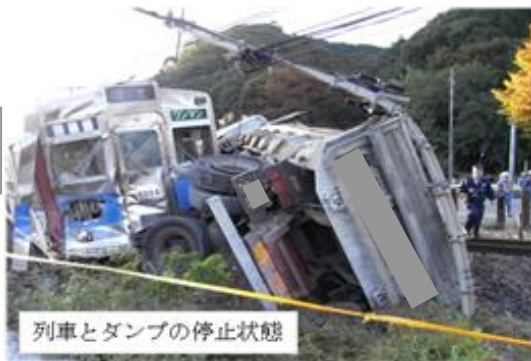
列車とダンプの停止状態

脱線現場の状況

本事故は、ダンプが本件踏切を通過中にアクセルを踏んでも前へ進まなくなり停止していたところを列車の運転士が発見し、非常ブレーキを使用したが無間に合わず、列車がダンプと衝突したことにより、1両目の前台車全2軸が右へ、後台車全2軸が左へ脱線したものであると考えられる

列車から見通し距離が不十分な踏切において、このような事故を防止するには、踏切障害物検知装置及び踏切支障報知装置（非常ボタン）が効果的であり、それらの設置を更に推進すべきである。

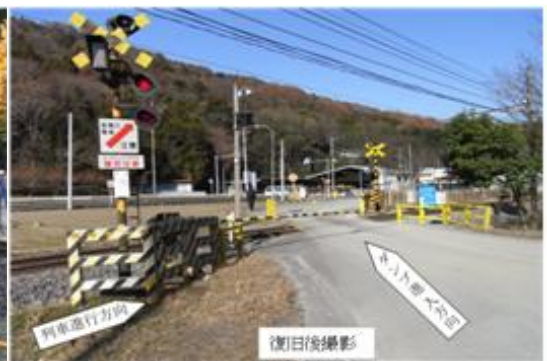
本件踏切に踏切障害物検知装置又は踏切支障報知装置（非常ボタン）が設置されていれば、これらの作動により踏切障害事故時に被害が軽減された可能性があったと考えられる。

復旧後撮影

本件踏切の状況

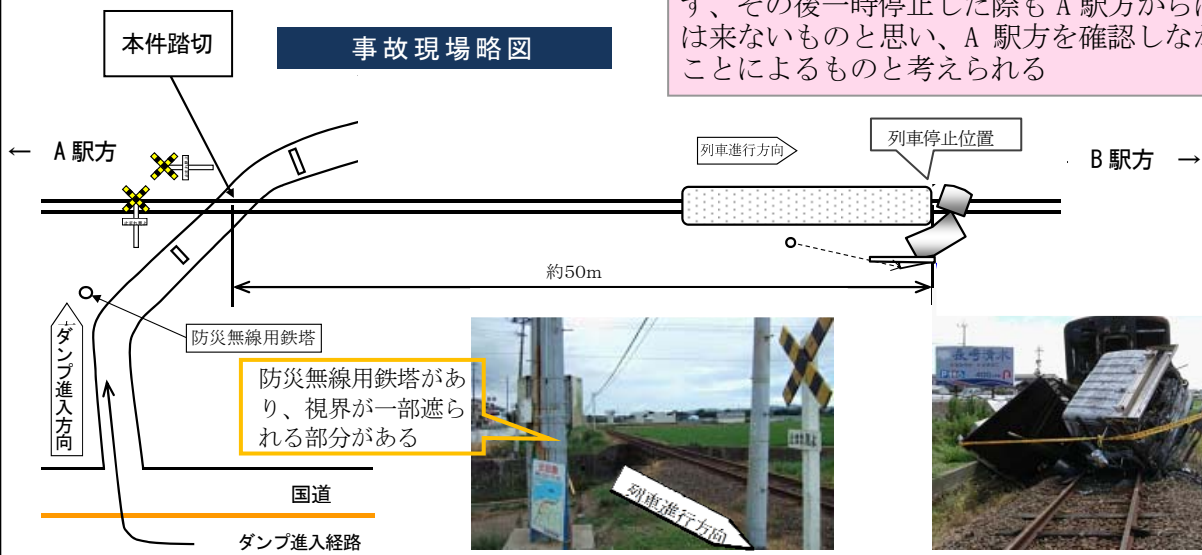
### 列車とダンプが衝突、炎上

ダンプが本件踏切内に進入したことについては、ダンプ運転者は列車の存在に気付いておらず、その後一時停止した際も A 駅方からは列車は来ないものと思い、A 駅方を確認しなかったことによるものと考えられる

本件鉄道事業者は、本件踏切に対する踏切保安設備の設置工事（第 4 種踏切道から第 1 種踏切道への格上げ）に着手するとともに、次の措置を講じました。

- (1) 乗務員に対して、踏切道における注意喚起及び第 4 種踏切道については気笛吹鳴を指導
- (2) 踏切事故防止について、地元自治体の広報誌に掲載
- (3) 地元自治体での建て替え計画に併せて、防災無線用鉄塔の移設を依頼

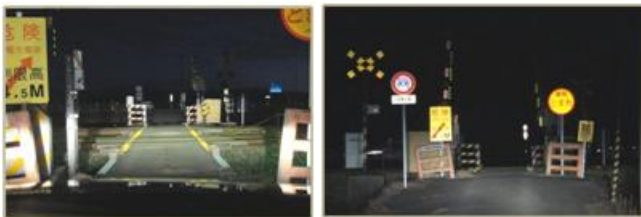
事故は夜明け前に発生しており、東の空は明るくなり始めていたが、西を向いて運転していた列車運転士からは夜間の風景であったと推定される。

踏切周辺の状況は、淡い色調の物は、東面が曙光を受けてうっすらと見える状態となっていたと考えられるが、列車運転士からは、自動車や自動車運転者がこれらの物と混然となり、見分けにくい状態となっていた可能性があると考えられる

夜間の踏切道の状況（進入側）

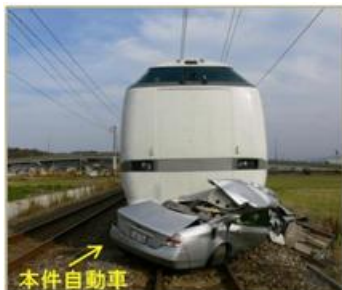
列車は、1両目前頭下部が破損し、前台車第1軸が左側へ脱線した。また、自動車は大破したが、火災の発生はなかった。

大破した自動車

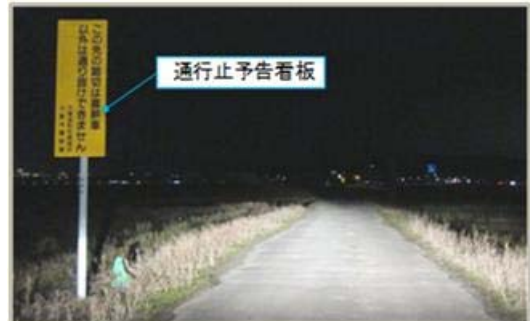
道路は、路肩まで草むしており、実際の幅以上に狭く感じられることから、路面に注意が向き、**視線が下がっていた可能性がある**  
また、看板に記載された文字数が多く、**要点が強調されていない**

本件道路途中の通行止予告看板と路肩の状況

また、本件踏切においては、視認性のさらなる向上や、通行止標識手前に停止線を設けて一旦停止させ、通行止標識への注視を促す等の方策が有効と考えられます。また、踏切内の注意喚起看板に、通行止めに関する情報を追加することで、自動車が踏切手前で一旦停止した場合に、運転者に対する追加の情報提供が可能となり、踏切への進入防止に効果があると考えられます。

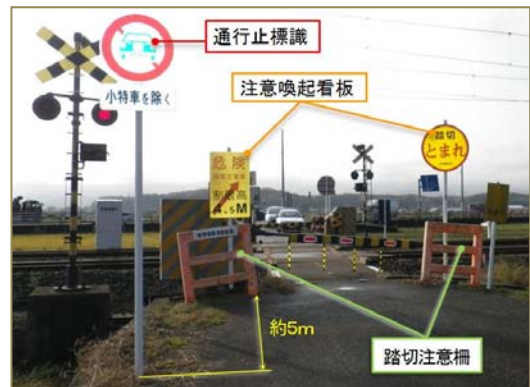
踏切直前に停止線が設けられていないため、自動車運転者は踏切注意柵を目安として一旦停止すると考えられるが、通行止標識は踏切注意柵の約5m手前に建植されているため、**踏切直前に停止した場合、標識の位置は運転者より後方となる**

通行止標識と注意喚起看板

通行止標識より看板の面積が大きく、目立つ地色で塗装され、自動車の運転者から見て、より踏切道の中心に近い位置にある  
また、本看板に通行止めに関する標記はない

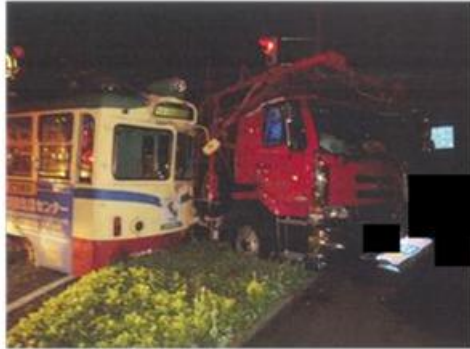
電車は、車両の前面及び客室の窓ガラス等が損傷し、トレーラーは車体の前面から右側面付近が損傷した。なお、トレーラーに火災の発生はなかった。

事故発生時の状況

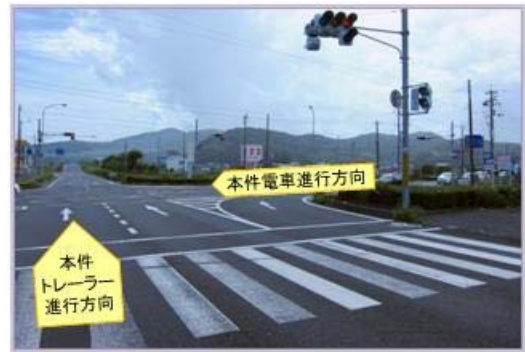
トレーラー運転者は、交通信号機の赤信号を確認して本件交差点手前に一旦停止したが、約45秒後に加速を開始し約7秒後に約27km/hに達していた

トレーラー運転者は本件交差点の交通信号機の赤信号に従わずトレーラーを発進させ、電車に気付かないまま本件交差点内を運転していたと考えられる

トレーラー進行方向から見た本件交差点

本事故は、トレーラー運転者が本件交差点の交通信号機の表示に従わずトレーラーを発進させ本件交差点内に進入したことが端緒となって発生しているため、自動車運転者は、交通規則を遵守して自動車を運転することが重要です。

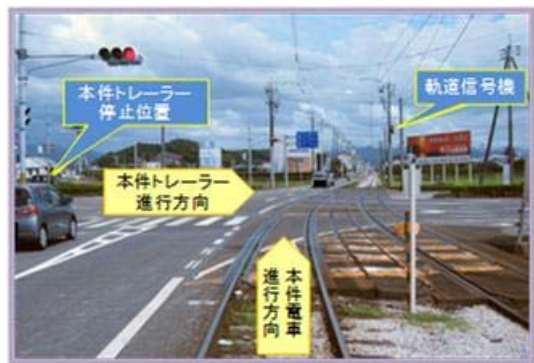
◇本件交差点内の軌道は右にカーブしており、軌道信号機も軌道の右に建植されている

◇電車の運転席は車体中央より左にあり、車体のピラー（車体剛体のフレーム部分）により左前方の一部が見えにくい構造であった

◇電車運転手の視線（注意）は若干右方向（進行方向側）であった可能性が考えられる

◇電車運転手は左から進入してきたトレーラーを発見しづらかった可能性が考えられる

電車進行方向から見た本件交差点

通達にて全乗務員に対し、本事故の情報及び信号機に基づく運行であっても諸車の動向に注意を払い運転することを周知しました。
