事例2

救助活動のため、滝つぼ下流の沢で救助隊員をホイストで降下させている最中に墜落

概要：県所属ユーロコプター式AS365N3 型機は、平成22年7月25日（日）、救助活動のため、埼玉県秩父市大滝の場外離着陸場を10時48分に離陸したが、11時03分ごろ、滝川上流の沢で2名の救助隊員（航空隊員A及び消防隊員A）をホイストで降下させている最中に墜落した。

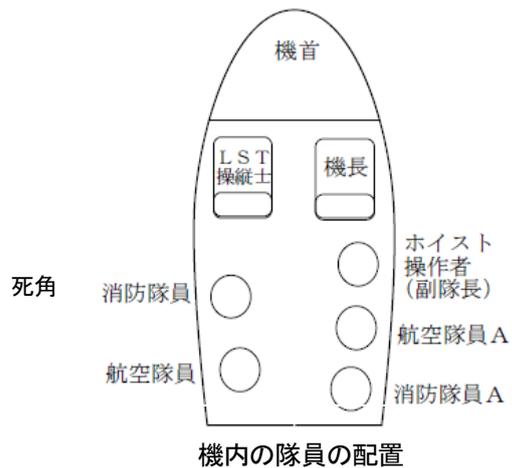
機内の隊員の配置

- 機長：操縦（定位置で高度を維持しながらホバリング）
- 副操縦士：機体左側の見張り、エンジン計器のチェック及び無線機の使用
- ホイスト操作者：ホイスト操作及びその間の機体の誘導並びに機体右後方を見張り
- 降下待機者：ホイスト降下の準備、降下位置の確認

県防災航空隊では、狭隘地でホバリングする際の見張りに関し、上記の任務区分で見張りを行っていたとしている。しかしながら、同航空隊では、キャビン左側スライド・ドアは救助作業中は通常開けないこととしていたため、フェネストロン付近は上図に示したとおり死角となり、機内からは見えない

ボイスプロシージャ（活動作業の発唱手順）の中には見張りに関するものは含まれていなかったが、搭乗者が役割に従って確実に見張りを行うよう、ボイスプロシージャの中に、見張りに関するものを含めるべきである
