事例3

資材搬送作業のため飛行中、吊り索がテールローターを損傷して操縦不能となり墜落

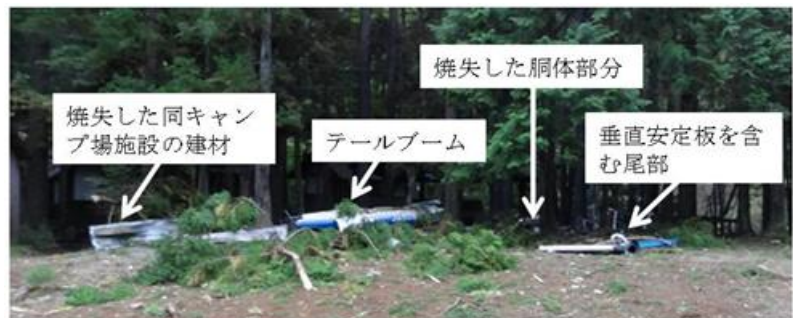
事故現場の状況

同機には、機長及び機上誘導員の計2名が搭乗していたが、機長は死亡し、機上誘導員は重傷を負った。同機は大破し、火災が発生した。

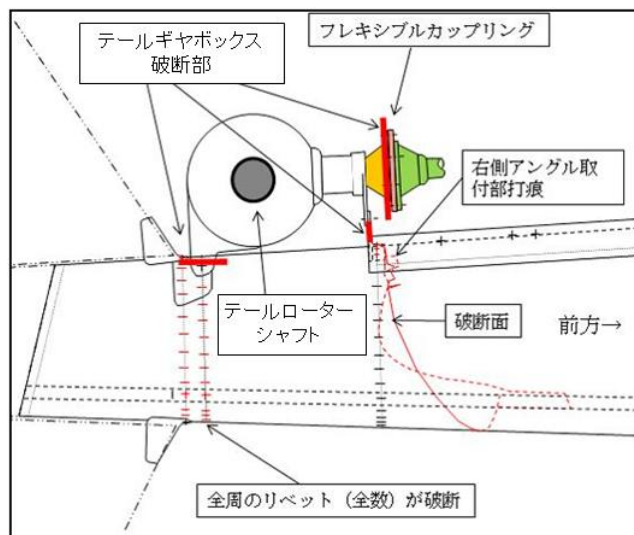
テールブーム破断状況図

吊り索がテールローターに接触した衝撃により、テールギヤボックス取付部が破壊され、テールローターシャフトが後方へ傾いた

支えを失ったフレキシブルカップリングが振れ回り、周辺の構造を叩いて損傷させ、不時着場を探している間に尾部の損傷が拡大した

垂直安定板を含む尾部の破断に至ったため、操縦不能となって墜落したものと考えられる
