# 事例 6

## 送電線監視飛行中に後方荷物室で火災が発生し、不時着後炎上して大破

概要：A社所属ユーロコプター式AS350B3型機は、平成23年9月22日（木）、送電線監視飛行のため、09時23分ごろ高松空港を離陸し、送電線監視飛行を実施中、機内に焦げくさい臭い及び白煙が発生し、10時10分ごろ香川県東かがわ市引田所在の野球場に不時着した。  
 同機には、機長のほか、同乗者2名が搭乗していたが、死傷者はいなかった。  
 同機は、不時着後炎上し大破した。

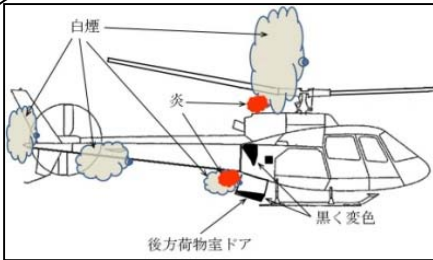
着陸直前の状況（目撃者が撮影したビデオ映像）から作成

白煙が後方荷物室の床付近から連続的に出ており、同室の右外板の一部が黒く変色していた

後方荷物室のドアが開いて垂れ下がり、同室から白煙が上に出て、時折炎も見えており、白煙は、水平安定板及びテールブームの後端からも噴出し、同室のドアの一部も黒く変色していた

不時着後の状況 及び 飛行中の火災の情報 から、  
同機の火災は後方荷物室で発生したものと推定される

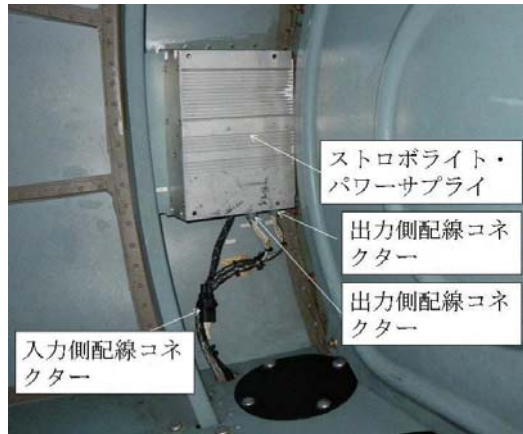
ストロボライト・パワーサプライ（※1）は、後方荷物室内の右側面の後方に取り付けられ、入出力の配線は、本体から床下へと延びていたが、同配線は、荷物との接触から固い覆い等により保護されてはいなかった

※1 衝突防止のため水平安定板の両端に取り付けられているストロボライトに電源を供給する装置

同機の耐空性基準において、荷物室にある配線には「積載物の移動により損傷を受けず、かつ、配線の破損又は破壊によっても火災の危険性を生じさせないように保護されている」ことが求められている

同配線が、積載された荷物の移動や出し入れの際に、荷物と接触していたものと推定される

同機の後方荷物室で火災が発生したことについては、発火源を特定することはできなかったが、後方荷物室内に装備されたストロボライト・パワーサプライに接続する配線から出火し、付近に積載していた可燃物に延焼した可能性があると考えられる。

同配線から出火した可能性があると考えられることについては、同配線が積載物の移動により損傷を受けず、かつ、配線の破損又は破壊によっても火災発生の危険を生じさせないように、配線を十分保護する設計及び構造となっていなかったことによるものである。

ユーロコプター式 AS350 型系列機の後方荷物室内にある電気装備品及びこれに接続する配線が十分保護されるような改修の義務化を行うこと。

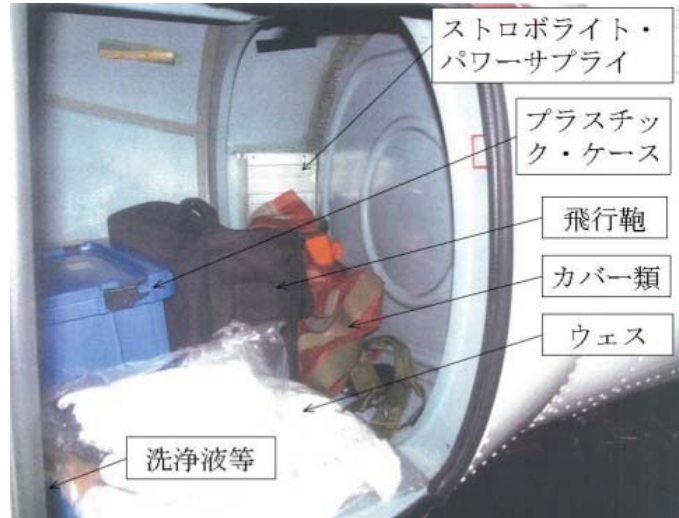
後方荷物室の積載物の状況（整備士の記憶により同型機で再現）

後方荷物室には、補充用油脂類、プラスチック・ケース、書類、飛行靴、カバー類、ウェス及び洗浄液といった可燃物の積載物が、床にほとんどスペースがないように積載され、これらはネットによる移動防止措置が施されていないことが確認されたが、整備士による飛行前点検では異常がないことが確認された

同機の飛行規程の操作手順には、機体外周点検における後方荷物室の点検について「積荷があれば:DOOR を開き、NET が確実に固定されているかを点検し、DOOR を閉じ閉位置を確認する。」とある

積載物は、機体の振動又は加速の強さによっては移動する可能性が考えられる  
また、火災が発生した後はこれらに延焼したものと推定される

また、後方荷物室の積載物は、ネットによる移動防止措置が施されていないため、積載物の移動による損傷から十分保護されていなかった配線を損傷した可能性が考えられる。

A 社は、ユーロコプター式 AS350B3 型機の後方荷物室に荷物を積載する場合、積載物の移動による不測の事態を防止するため、飛行規程にあるとおりにネットによる積載物の移動防止措置を講じること。また、A 社は、爆発物等に該当する物件を輸送する場合は、告示の内容をよく確認の上、その基準に従って輸送を行うこと。

- ・飛行規程にあるとおりの移動防止措置を講じること、及び飛行前に操縦士が後方荷物室のドアを開いてネットの固定状況を点検することについて、航空本部所属の関係者に改めて周知徹底した。
- ・爆発物等に該当する物件を輸送する場合は、告示の基準についてその遵守状況を再確認し、基準に従った所要の措置を講じた上で輸送するよう、航空本部所属の関係者に改めて周知徹底した。
