運輸安全委員会ダイジェスト

第 11 号 (2013 年 12 月発行)

航空事故分析集

ヘリコプター事故の防止に向けて

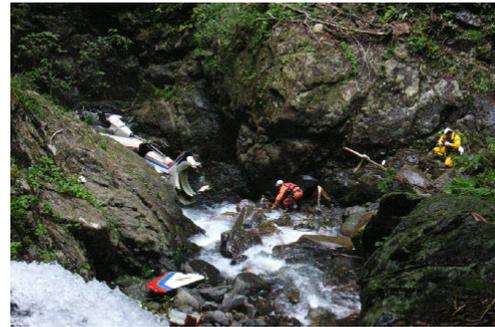
事故直後の状況

回転のため同機は姿勢を水平に維持することが困難となり、北西側に移動する途中で右岸の樹木の枝を切り払ったあと、左岸の岩に機首から衝突した

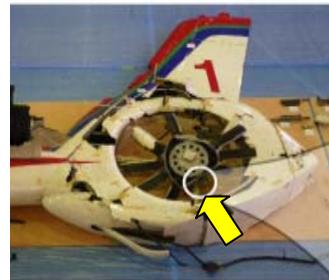
フェネストロン

フェネストロンに木の枝が吸い込まれ、同機はテールローターの損傷のため方向保持が不能となり、左旋回を始め、メインローターが機体左後方にあった木に接触した

位置を調整するため左に移動した際、適切な見張りが行われず、フェネストロンが樹木と接触したため、方向保持が不能となり、メインローターが樹木に接触して墜落したものと推定される

狭隘地でホバリングする際は、メインローター及びフェネストロンと障害物との十分な安全間隔が取れるよう、見張りが必要です。

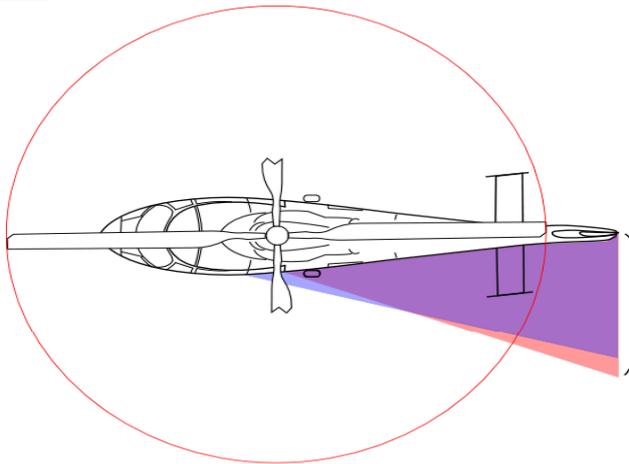
左後方の見張り上の死角

県防災航空隊では、狭隘地でホバリングする際の見張りに関し、上記の任務区分で見張りを行っていたとしている。しかしながら、同航空隊では、キャビン左側スライド・ドアは救助作業中は通常開けないこととしていたため、フェネストロン付近は上図に示したとおり死角となり、機内からは見えない

機長が、機体位置修正のため左に移動する前に、左後方の障害物に対して何らかの確認又は確認の指示を行ったかどうかは不明であるが、結果的には、左側後方に対する見張りが適切でなかったものと推定される

ボイスプロシージャー（活動作業の発唱手順）の中には見張りに関するものは含まれていなかったが、搭乗者が役割に従って確実に見張りを行うよう、ボイスプロシージャーの中に、見張りに関するものを含めるべきである

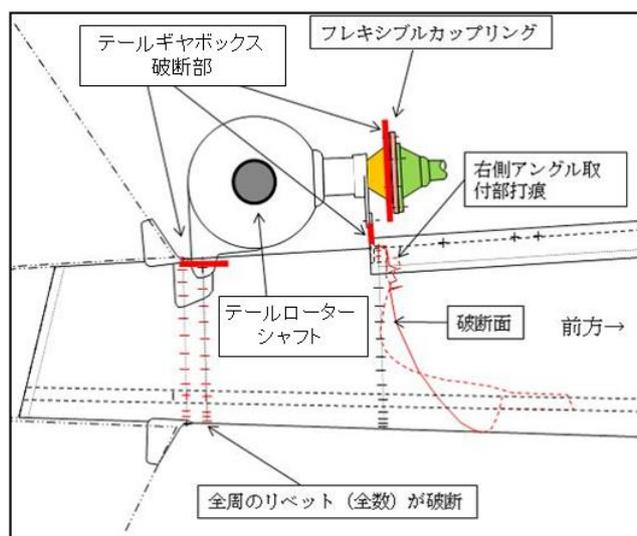
テールブーム破断状況図

吊り索がテールローターに接触した衝撃により、テールギヤボックス取付部が破壊され、テールローターシャフトが後方へ傾いた

支えを失ったフレキシブルカップリングが振れ回り、周辺の構造を叩いて損傷させ、不時着場を探している間に尾部の損傷が拡大した

垂直安定板を含む尾部の破断に至ったため、操縦不能となって墜落したものと考えられる

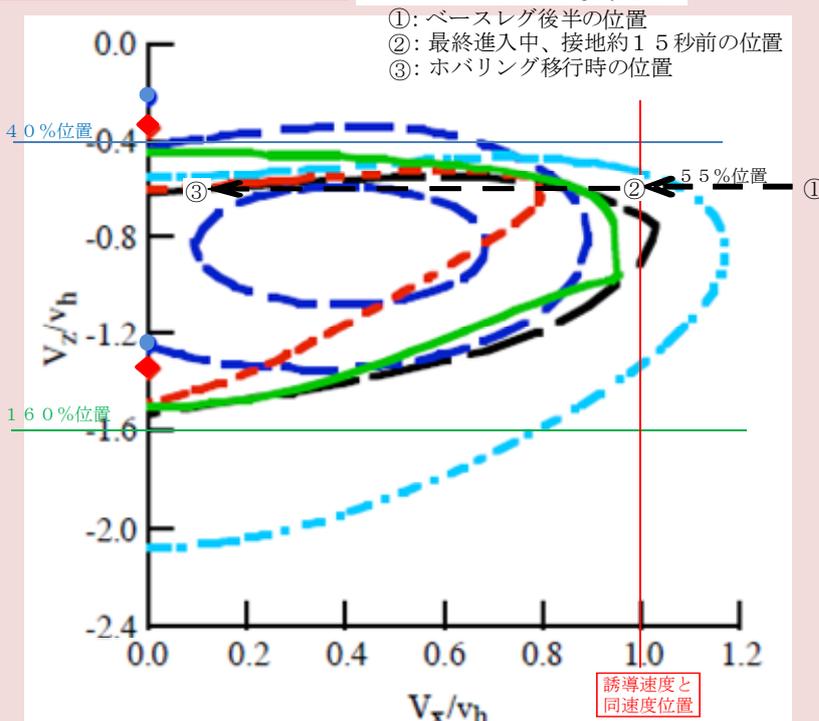
図 VRS境界との関係

ベースレグ後半となった接地37秒前では、前進対気速度は約30kt、降下率は約1,300ft/minであったことから、同機の誘導速度（約2,360ft/min（約23kt））に対する降下率との比及び前進対気速度との比は、それぞれ約-0.55及び約1.3となり、図の①に示すようにVRSの境界外になった

最終進入中の接地の約15秒前では、前進対気速度は約22kt、降下率は約1,300ft/minであったことから、それぞれ約-0.55及び約0.96となり、図の②で示すVRS境界の入口付近になった

同機が、大きな降下率の中、前進対気速度を減少させ続けたのは、背風の中、高角度で進入し、そのまま着陸しようとしたことによるものと考えられる

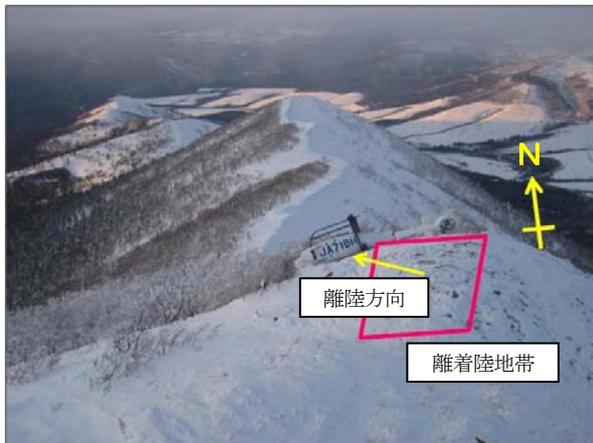
事故現場の状況 (事故当日)

雪に埋もれていたはい松（※1）の枝が左右スキッドを拘束し、最終的に右の拘束が解消されない状況で離陸操作を継続したため、急激な右ローリングが始まり、ロール角がロールオーバーの臨界角を超え、ダイナミックロールオーバーとなって横転し、機体を損傷したものと推定される

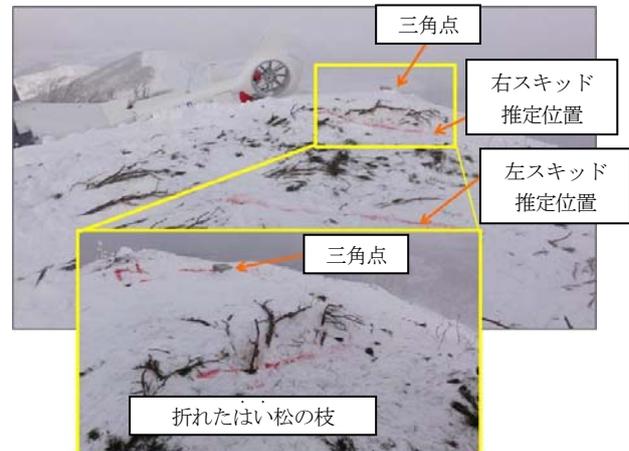
事故現場の状況 (事故から3日目)

狩振岳場外離着陸場は、山頂に自生するはい松が雪で覆われている場所に設けられていることから、このような枝の突出はどこからでも起こる可能性が考えられ、左側スキッドが拘束されてスキー客等の待機していた左側に横転する可能性もあったものと考えられる

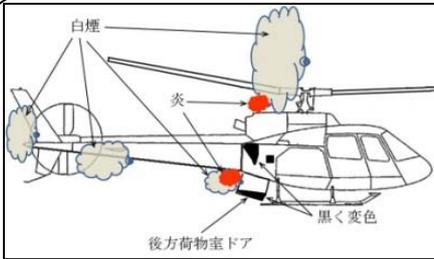
着陸直前の状況（目撃者が撮影したビデオ映像）から作成

後方荷物室のドアが開いて垂れ下がり、同室から白煙が上に出て、時折炎も見えており、白煙は、水平安定板及びテールブームの後端からも噴出し、同室のドアの一部も黒く変色していた

不時着後の状況 及び 飛行中の火災の情報 から、
同機の火災は後方荷物室で発生したものと推定される

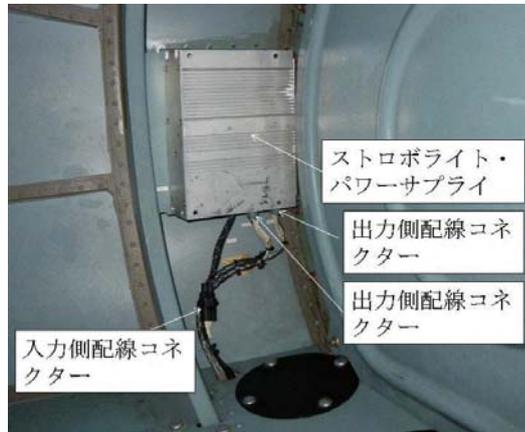
ストロボライト・パワーサプライ（※1）は、後方荷物室内の右側面の後方に取り付けられ、入出力の配線は、本体から床下へと延びていたが、同配線は、荷物との接触から固い覆い等により保護されてはいなかった

同機の耐空性基準において、荷物室にある配線には「積載物の移動により損傷を受けず、かつ、配線の破損又は破壊によっても火災の危険性を生じさせないように保護されている」ことが求められている

同配線から出火した可能性があると考えられることについては、同配線が積載物の移動により損傷を受けず、かつ、配線の破損又は破壊によっても火災発生の危険を生じさせないように、配線を十分保護する設計及び構造となっていなかったことによるものである。

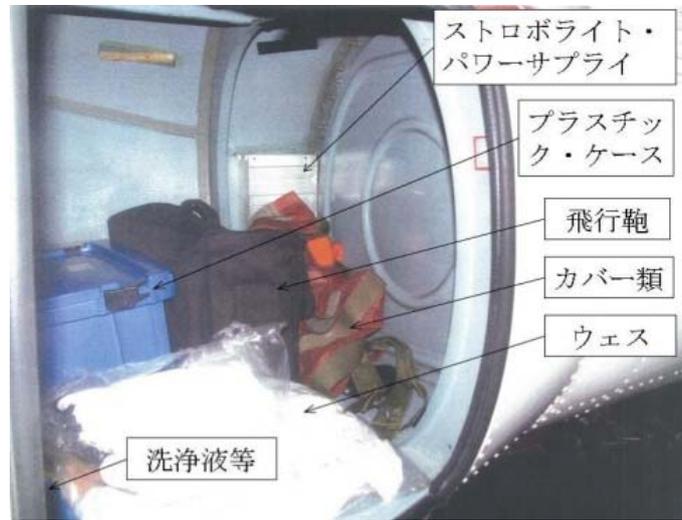
後方荷物室の積載物の状況（整備士の記憶により同型機で再現）

後方荷物室には、補充用油脂類、プラスチック・ケース、書類、飛行靴、カバー類、ウェス及び洗浄液といった可燃物の積載物が、床にほとんどスペースがないように積載され、これらはネットによる移動防止措置が施されていないことが確認されたが、整備士による飛行前点検では異常がないことが確認された

また、後方荷物室の積載物は、ネットによる移動防止措置が施されていないため、積載物の移動による損傷から十分保護されていなかった配線を損傷した可能性が考えられる。
