3. 鉄道事故調査事例（2事例）

事例1

大雨により斜面が崩壊し、線路内に堆積した土砂等に乗上げて脱線

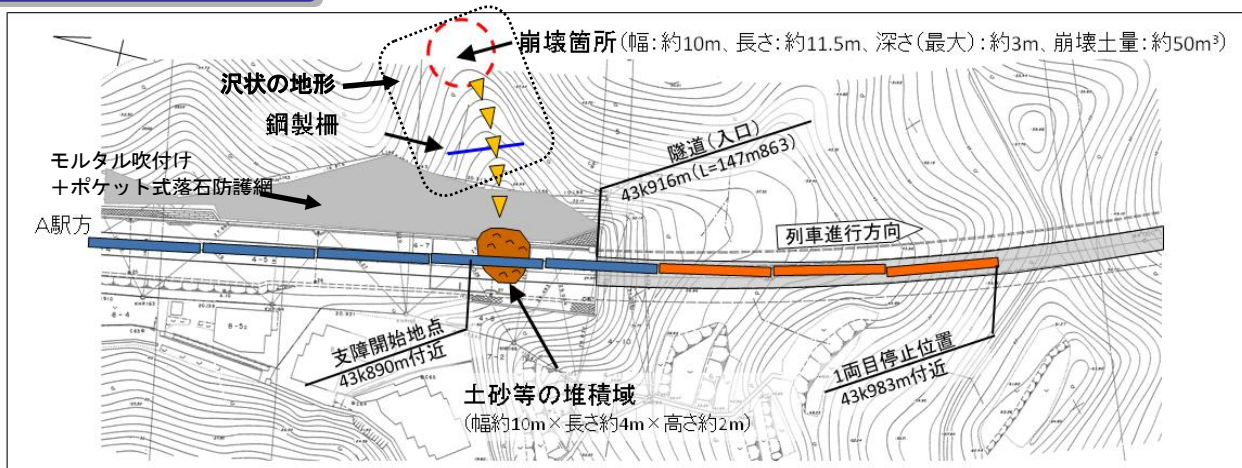
事故現場略図

概要：8両編成下り特急列車の運転士は、列車が速度約72km/h で惰行運転中、前方約30～40mの線路内に土砂等が堆積しているのを認めたため、非常ブレーキを使用したが無間に合わず、平成24年9月24日23時59分ごろ、列車は土砂等に乗り上げ、約84m走行して停止し、1両目全4軸、2両目前台車全2軸及び3両目前台車全2軸が右に脱線した。停止した際、1両目から4両目中間付近までは隧道内であった。

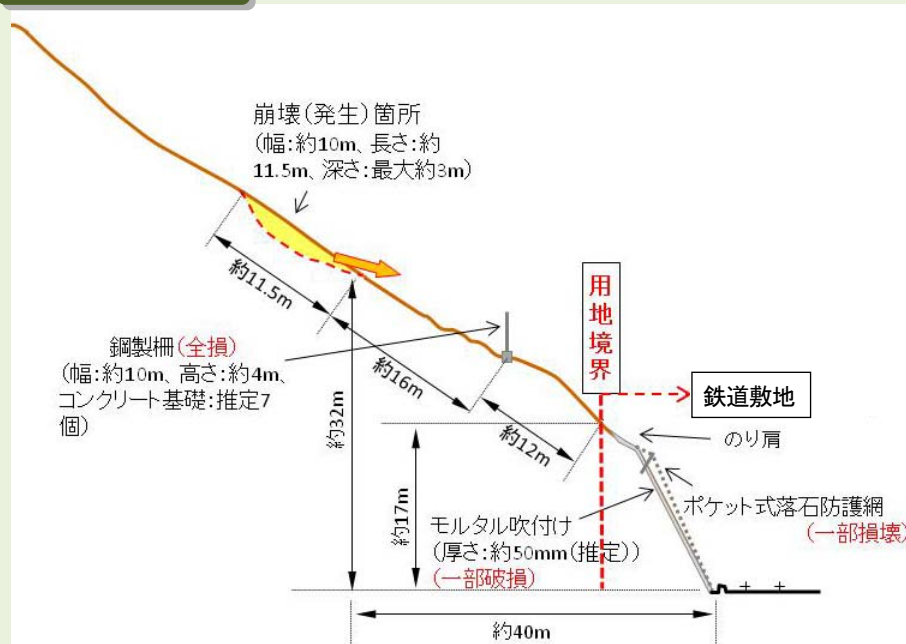
崩壊箇所の状況

- ・下り線軌間内に落下していたと考えられるコンクリート基礎や木を含む土砂に衝突し、コンクリート基礎が1両目前台車の下部を通過する際、1両目の前側が約1m跳ね上がった
- ・1両目の前側が跳ね上がった際、1両目が右（上り線側）へ大きく移動した後、接地した際に前台車及び後台車が脱線した
- ・1両目が急激に減速したため、2両目が1両目後部妻外板と衝突した際、若しくは2両目前台車がコンクリート基礎に衝突した際に2両目前台車が脱線した
- ・コンクリート基礎は、1両目の先頭部から後台車前にある床下機器までは床下のほぼ中央を通過し、後台車の前から車両の左側へ抜け、その後2両目前台車前側に挟まった状態となった
- ・3両目前台車はコンクリートの破片又は土砂等に左側が衝突した際に脱線した

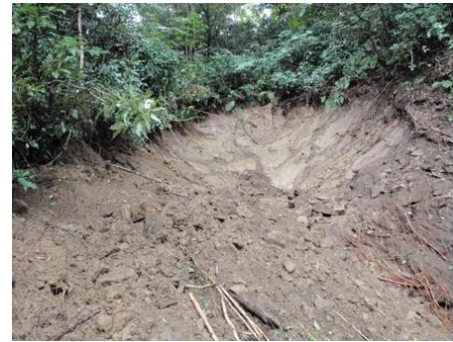
崩壊発生箇所

崩壊箇所の地質は泥質岩を主体（基盤層）とし、乾湿の繰り返しにより脆弱化しやすい性質を有しており、また、崩落箇所付近は沢状の地形を呈している

本件斜面は、風化しやすい泥質岩の表面部分が経年の劣化により力学的な強度が低下していたこと、及び短時間に大雨が降ったことにより、脆弱化していた可能性があると考えられる表層部及び基盤層の表面部分に多量の雨水が集中し、表層部の地下水水位が上昇した結果、地層中の間隙水圧が上昇し、斜面表層の崩壊が発生した可能性があると考えられる

線路上に流入した土砂は、水分を非常に多く含んでおり、下り線で最大1mの厚さで堆積し、一部は上り線まで到達していた

- (1) 崩壊箇所は、泥質岩を主体とする基盤層表面部及び表層部が、長年の降雨や湧水の作用により脆弱化して崩壊に至った可能性があると考えられることから、発生源対策として、のり面工による対策が必要である。また、適切な排水工を施すことが必要である。
- (2) 斜面上部から線路内に土砂が流入することを防止するため、土砂止柵の設置などの対策が必要である。

- (1) 斜面上の不安定な物を取り除き、コンクリートで表面を固めた。
- (2) 鋼製の防護柵を、本件斜面の線路際に設置した。
- (3) 落石検知装置（傾きを検知する機器）を、上述した防護柵の柱に設置した。
- (4) 本件斜面切土のり面に、落石防護網を再設置した。

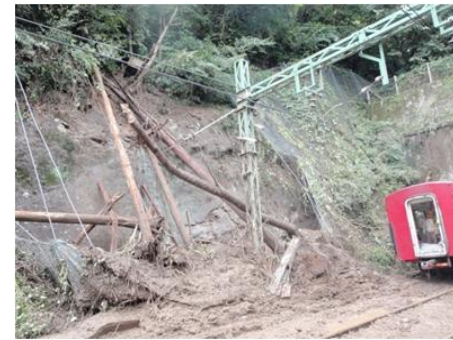
崩壊したのり面

鋼製柵の山側に倒木、落石土砂等が滞留していた。また、鋼製柵のコンクリート基礎が数十センチ程度、地面から露出していた

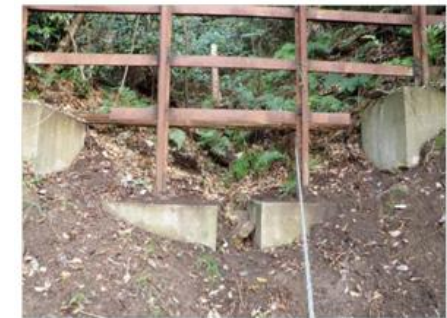
露出したコンクリート基礎の一部

コンクリート基礎が落下した原因については、鋼製柵の設置経緯や構造図の記録が残っておらず不明であるが、設置当時の想定以上の土砂が流出したこと、コンクリート基礎周辺の地盤が経年により浸食されたことにより、コンクリート基礎の一部が斜面に露出していたことから、コンクリート基礎の性能が設置当時より低下していたことによる可能性があると考えられる

斜面に設置されていた鋼製柵のコンクリート基礎が落下した原因については、同社に鋼製柵の設置経緯や構造図の記録が残っていなかったため不明であるが、設置当時の想定以上の土砂が流出したことのほかに、コンクリート基礎の性能が設置当時より低下していたことによる可能性があると考えられる。

- (1) 鉄道事業者は、線路に近接している本件斜面と地形的に類似する箇所（土砂がたまっている沢状の地形を切土により途中でカットし、斜面に土砂が比較的厚く堆積していることが想定される場所など）を抽出した上で、その土層厚を確認し、適切な対策を実施することが必要である。
- (2) 鉄道事業者は、既存の対策工（斜面の防護工）のうち、今回崩壊した鋼製柵のように、設置経緯が不明、詳細図面がないなどの設備については、現時点で想定される災害形態とその規模に対して適切かどうかを再評価することが必要である。
- (3) 鉄道事業者は、本件斜面と似たような地形を有する箇所を再度抽出し、危険性を評価し、降雨量による運転規制区間の見直しを検討することが必要である。
