事例2

右回頭中に船首方の死角に入った漁船と死角から出てきた別の漁船を誤認し、直進して衝突

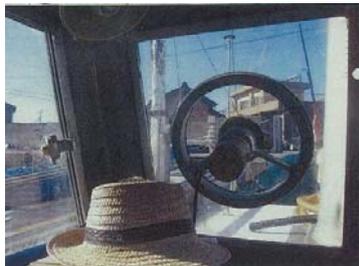
左舷側

操舵席に腰を掛けた状態で航走すれば、船首浮上により、正船首から左右にそれぞれ5~10°の範囲内で死角が生じていた

操舵室からの見通し状況（停泊中に撮影したもの）
