事例4

南流時の来島海峡航路西口において、入航船と出航船の進路が交差する状況で衝突

概要：A船は、船長Aほか5人が乗り組み、来島海峡航路西口の梶取ノ鼻北方沖を北東進中、B船は、船長Bほか3人が乗り組み、同沖を南西進中、平成22年6月16日00時10分30秒ごろ両船が衝突した。

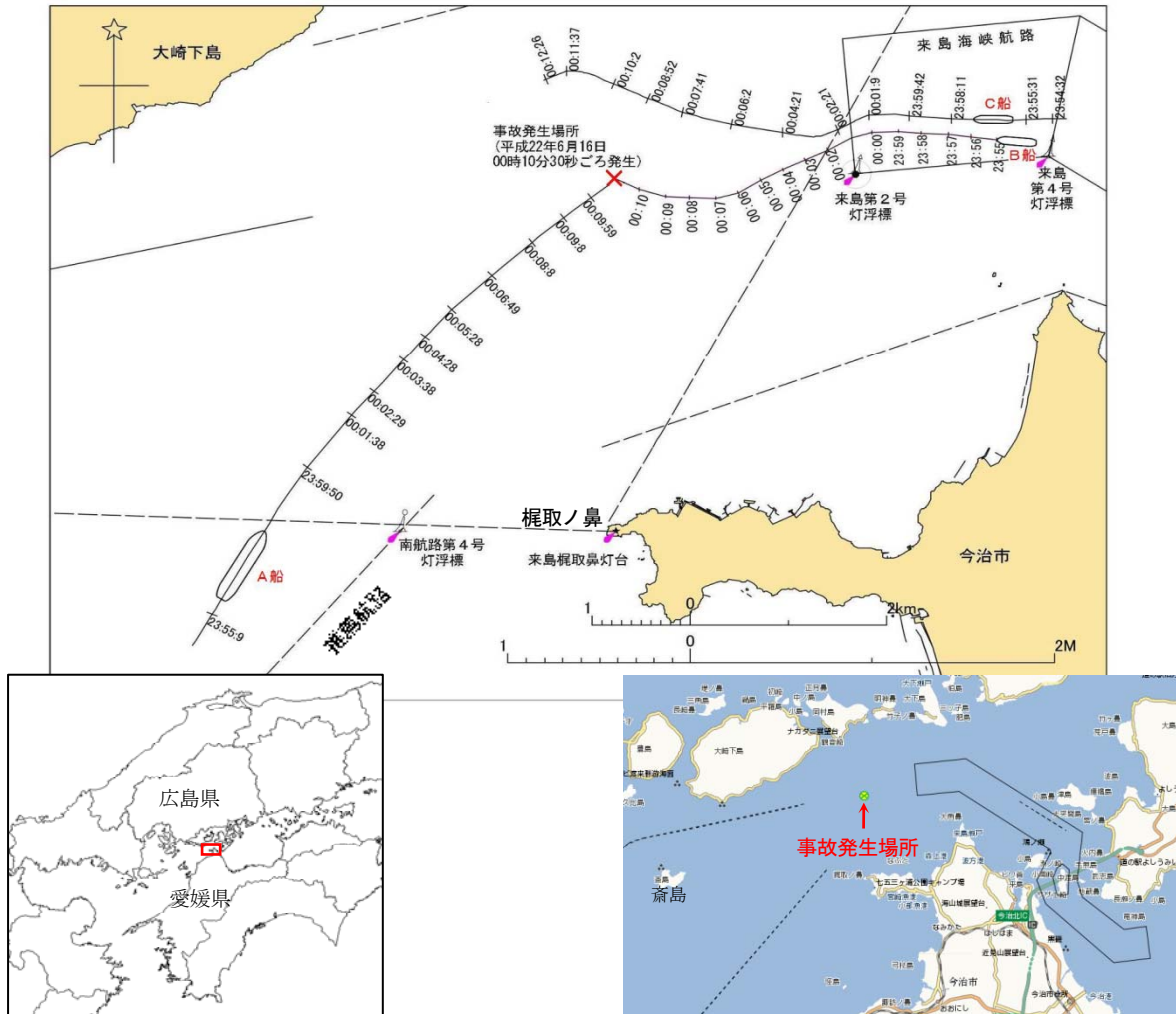
航行経路図

原因：本事故は、夜間、霧による視界制限状態の中、来島海峡航路の潮流が南流時、梶取ノ鼻北方沖において、A 船が来島海峡航路西口の北側に向けて安芸灘中央線（※8）の北側を北東進中、B 船が斎島の南方沖に向けて南西進中、両船が互いに船首方に相手船をレーダーにより探知した際、航海士 A が、B 船とは右舷を対して通過できるものと思い、B 船に対するレーダーによる見張りを行わずに速力を保持して航行し、また、航海士 B が、左舷船首方に探知した A 船の映像をレーダー画面の船首輝線の右側に認めるようになったので、A 船と左舷を対して通過する必要があると思い、右転したが、A 船が左舷船首方から接近する状況が続いていたものの、速力を保持して右転を続けたため、両船が衝突したことにより発生したものと考えられる。

- 船員に対し、視界制限状態となった際の遵守すべき事項（船長への報告等）の指導を強化する。
- 来島海峡航路の潮流が南流時、梶取ノ鼻北方沖では、来島海峡航路入航船と出航船は進路が交差する状況となることがあるので、視界制限状態において、反航船を認めた場合には、VHF 無線電話を活用して反航船の操船状況等の確認を行うことを指導する。

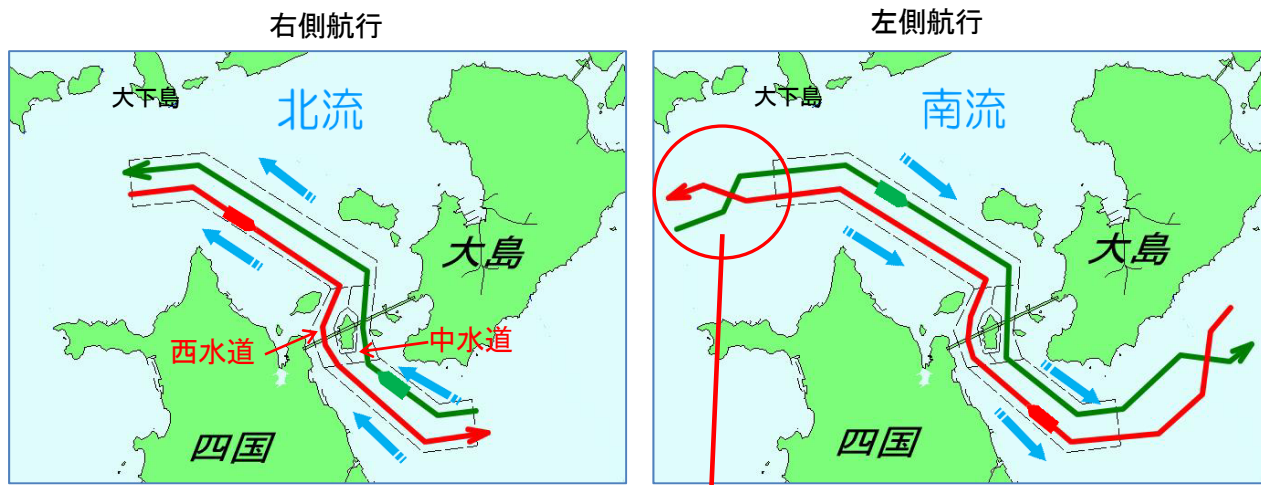
順流（船の進む方向と潮の流れが同じ）の場合は中水道を、逆流（船の進む方向と潮の流れが逆）の場合は西水道を航行する。（海上交通安全法第 20 条）

来島海峡航路の潮流が**南流時**、同航路を通航する場合は、**左側航行**となり、船舶交通の原則である右側航行と異なることになるので、航路西口付近において、左側航行に変える必要から**反航船と進路が交差**する状況となることがあるので、注意が必要です。
