3. 事故調査事例

事例 1

対流雲域において降下飛行中、大気じょうらんの擾乱に遭遇した際、機体が動揺して乗客及び乗務員が負傷

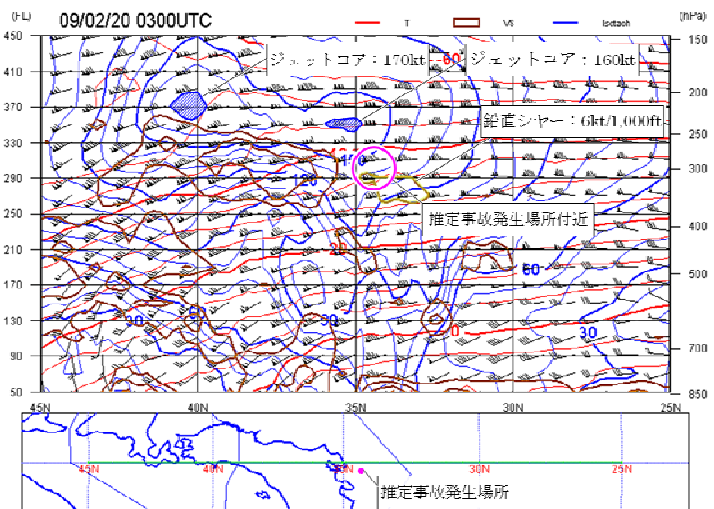
毎時大気解析図

東海付近の低気圧に南からの温暖で湿潤な風が吹き込み、大気が不安定な状態となっていたものと推定される

東海道沖から関東の東にかけて、団塊状の対流雲が発達していたものと推定される

北緯35°、高度26,000～30,000ft付近にはジェット気流に伴う6kt/1,000ftの鉛直シアが解析されていたことから、事故発生付近の空域では、大気の擾乱が発生していたものと推定される

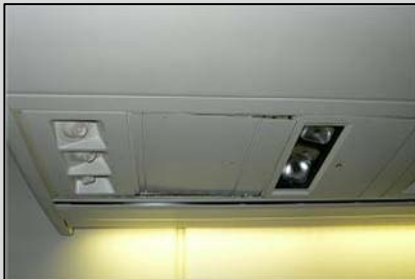
機体の大きな動揺があったときには、前方及び2階客室の乗客は着席してシートベルトを着用していたが、中央及び後部客室の一部の乗客は離席していたか又はシートベルトを着用していなかった若しくは着用していても適切な着用状態でなかったものと考えられる。また、11時44分54秒前後に機体は上下に大きく動揺し、垂直加速度は-0.52Gを記録している。機体の姿勢変化は、このときにピッチ角が減少後、急激に増加に転じており、この変化により機体後方が急に下がり、結果として、機体後方は前方に比して大きな負の垂直加速度がかかったものと考えられる

客室天井部のパネルの損傷

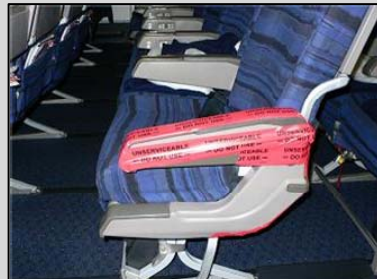
アームレストの損傷

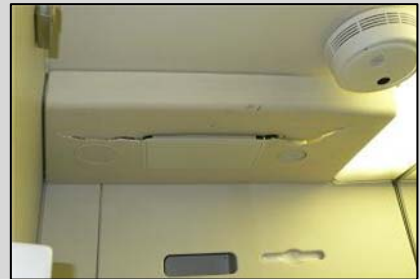
化粧室天井部の亀裂破損

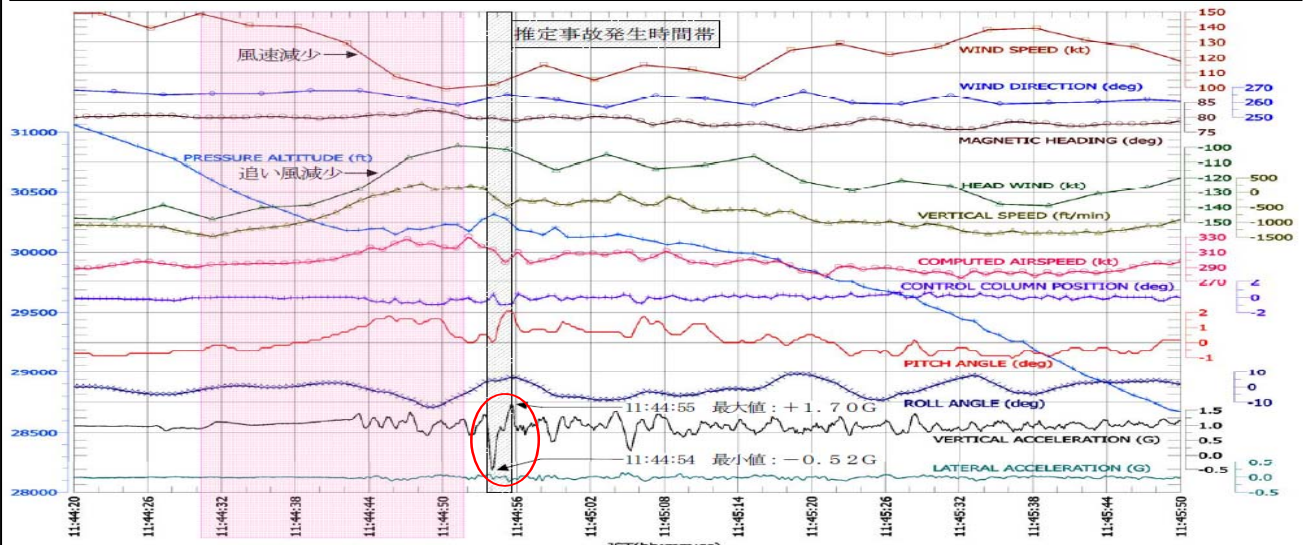
DFDRの機体の上下の動揺を示す垂直加速度の記録によれば、11時44分26秒ごろから揺れが始まり、同43秒ごろからは機体の姿勢変化を伴って揺れの幅は増大し、同53秒～55秒ごろ、高度約30,300ftにおいて、機体の顕著な動揺が発生したものと推定される

この機体の動揺は、大気擾乱の影響を受けたものと推定される

事故発生現場付近の風速は130～140ktであったが、同機の受けた風速は約150ktから約100ktと約50ktの変化を受けていたことから、同機は、事故発生現場付近において、一時的に大きく変化した風の影響を受けたものと推定される
