# 運輸安全委員会ダイジェスト

第15号 (平成26 (2014) 年8月発行)

## 航空事故分析集

### 機体動揺に伴う事故の防止に向けて

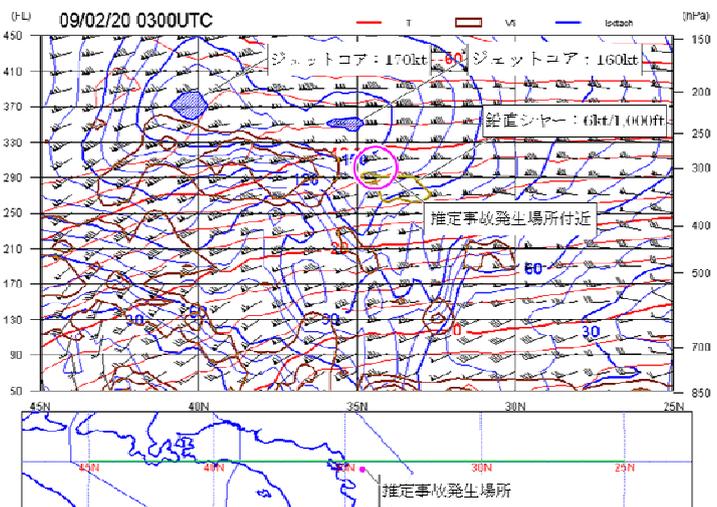
毎時大気解析図

北緯35°、高度26,000～30,000ft付近にはジェット気流に伴う6kt/1,000ftの鉛直シアが解析されていたことから、事故発生付近の空域では、大気の擾乱が発生していたものと推定される

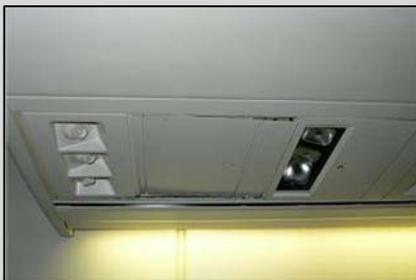
客室乗務員を含む何人かが天井に投げ上げられ、多くの乗客が負傷した

客室天井部のパネルの損傷

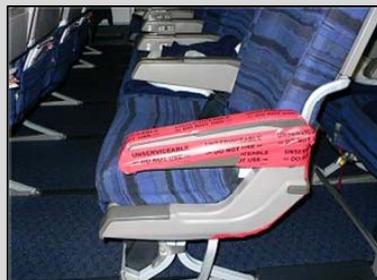
アームレストの損傷

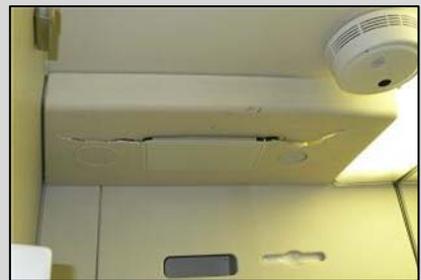
化粧室天井部の亀裂破損

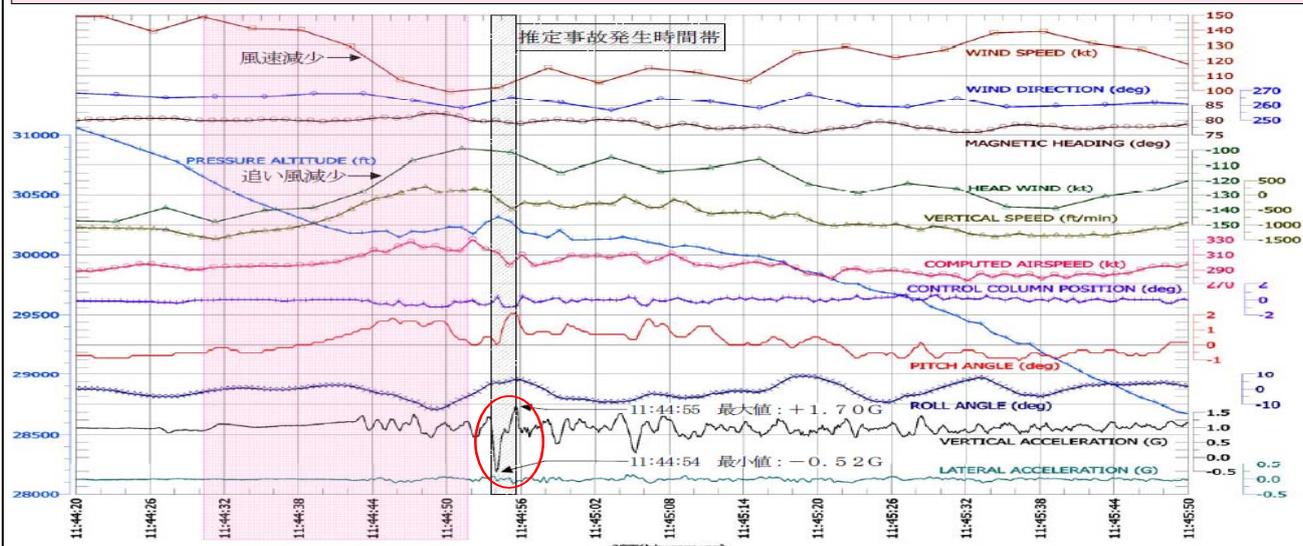
DFDR (飛行記録装置) の記録

同機は、高度約30,300ftを降下中、垂直加速度が+1.36Gから-0.52Gとなり、再び+1.70Gとなったとき、同機のピッチ角は機首下げ方向に約0.5°減少後、急激に機首上げ方向に約2°増加した

DFDRの機体の上下の動揺を示す垂直加速度の記録によれば、11時44分26秒ごろから揺れが始まり、同43秒ごろからは機体の姿勢変化を伴って揺れの幅は増大し、同53秒～55秒ごろ、高度約30,300ftにおいて、機体の顕著な動揺が発生したものと推定される

この機体の動揺は、大気擾乱の影響を受けたものと推定される

事故発生現場付近の風速は130～140ktであったが、同機の受けた風速は約150ktから約100ktと約50ktの変化を受けていたことから、同機は、事故発生現場付近において、一時的に大きく変化した風の影響を受けたものと推定される

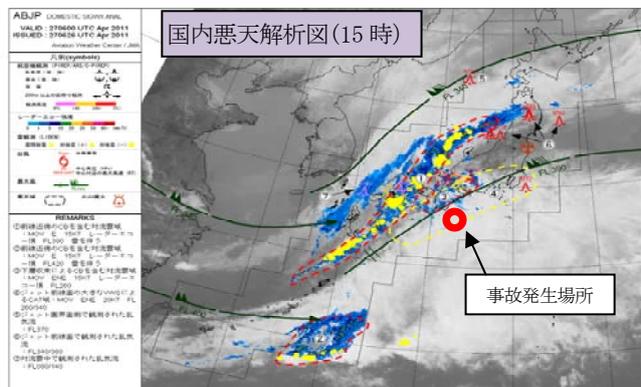
低気圧から延びる寒冷前線に沿ってその前面に発達したエコー域が帯状に伸びて15ktで東進しており、特に四国沖から中国地方、及び北陸沖に延びるエコー域周辺でエコー強度(降水強度を表す)が強くエコー頂高度(雲の高さを表す)も高いものとなっていた。しかしながら、事故発生場所周辺には、エコー強度が5mm/h以下の弱いものが、ごく僅か存在しているだけであり、エコー頂高度も2~4kmと低いものであった

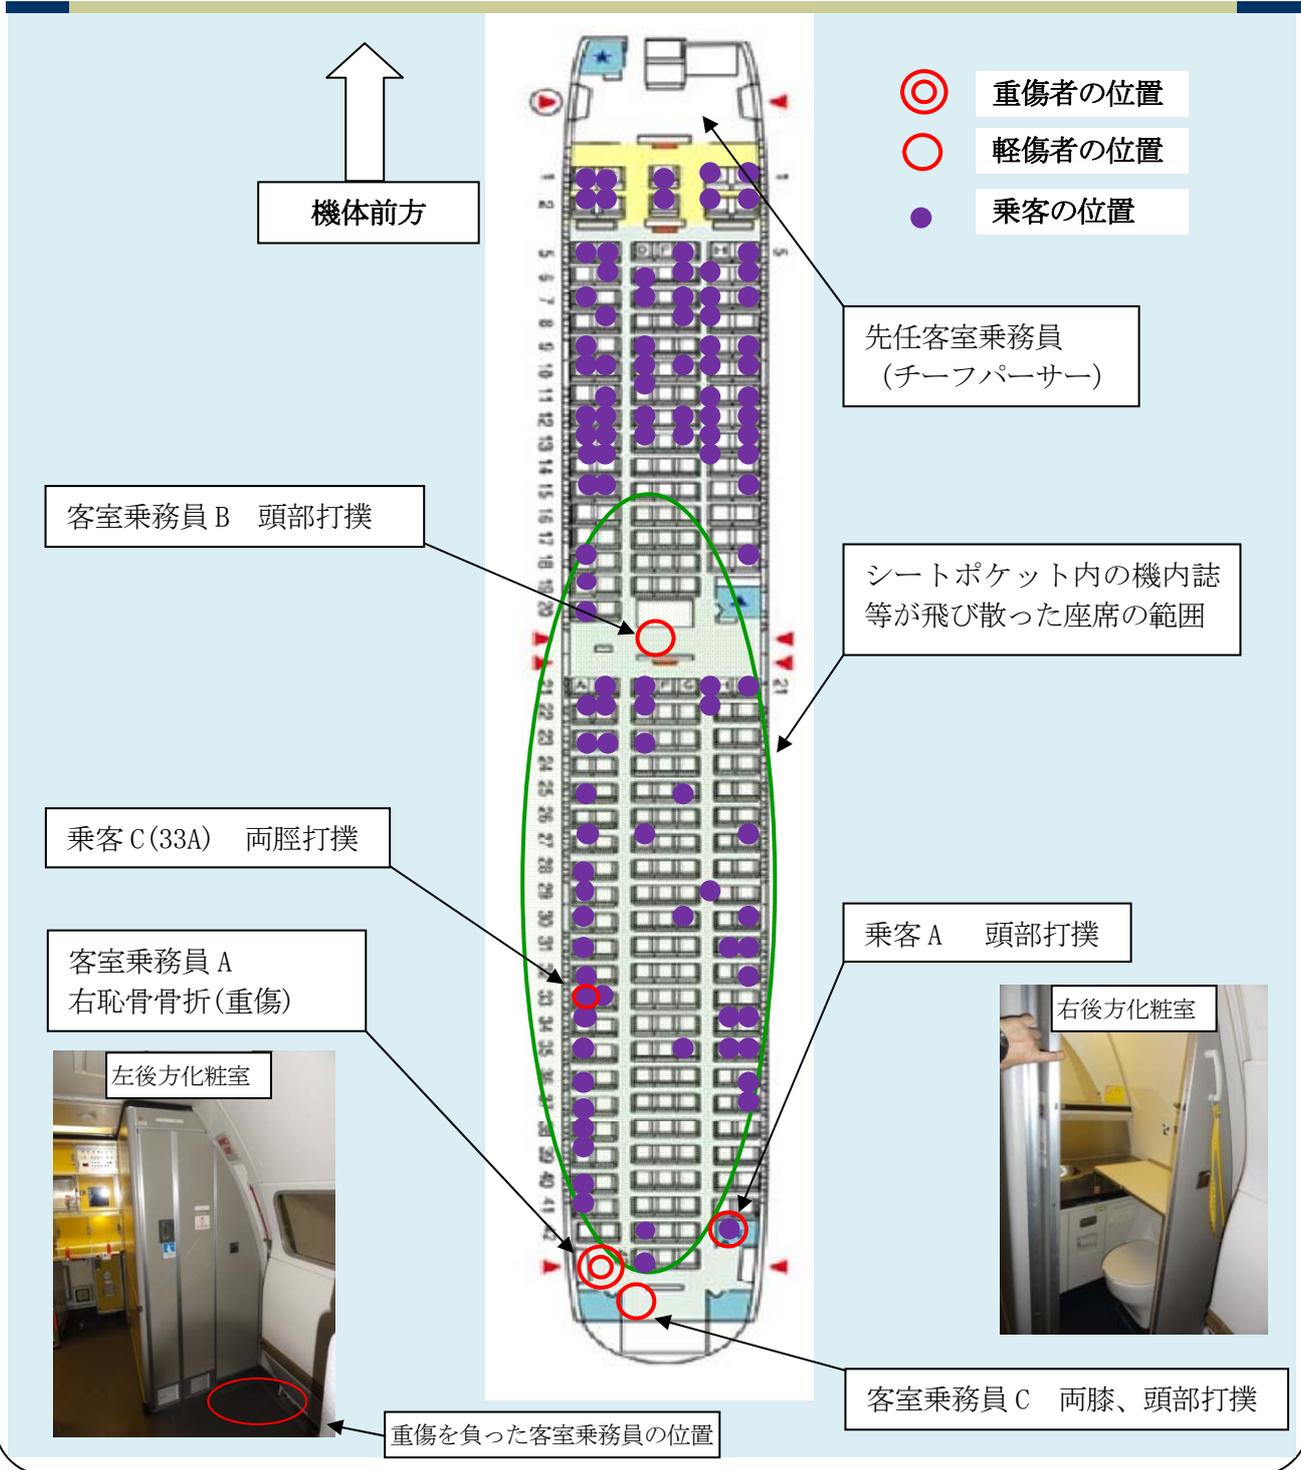
## 負傷者の状況について

同機の揺れは、ピッチ角が機首上げ側に増加したことに伴う機体の重心位置を中心とする動きと、機体全体の約 80ft の急激な低下とが複合したことにより、後部が急激に下がった

左後方化粧室付近にいた客室乗務員の体が宙に浮き、床に落下した際に重傷を負ったものと推定される

- ▶乗客が歩行する場所にハンドルを設置する等の対策について、引き続きその有効性の検証を行うとともに更なる検討を行っていくことが望まれる。
- ▶乗客に対しても機体が動揺した際の対処方法等を周知することについて検討することが望ましい。
- ▶晴天乱気流の探知のため、機体搭載型ドップラーライダーの研究開発の促進が望まれる。
- ▶モテレート（並）以上の乱気流に遭遇した航空機から機体を受けた加速度等を含むより詳細なデータを気象機関が入手・分析できるようにすることにより、晴天乱気流の予想精度の向上が図られることが期待される。

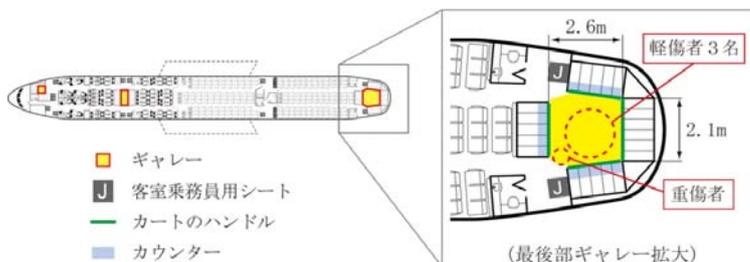
#### 負傷した4名の客室乗務員が作業していた最後部ギャレーの状況

- ・機体の動揺に備えた専用の手すり等は設置されていない
- ・手すり等の代わりに利用できる固定物としては四方の下部に収納されているカートのハンドル及びカウンター等がある  
（事故発生当時、カートは全て収納された状態であった）
- ・負傷した客室乗務員の位置からカートのハンドル等までの距離はやや遠い状況であった

最後部ギャレーで作業をしていた4名の客室乗務員は、**事前に機長から乱気流に関わる連絡がなく、突然、機体後部が沈んだため、宙に浮き、周りの固定物につかまることができなかったものと考えられる**

➢A社は、本事故発生後、フライトアテンダントオペレーションズマニュアル（予期せぬ乱気流時の対応方法）の内容を強化した。

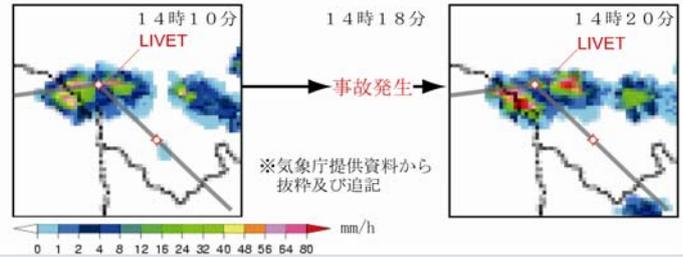
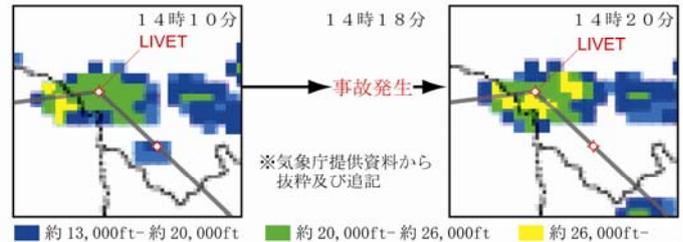
事故発生時刻前**14時10分**及び発生直後**14時20分**のレーダーエコー図によれば、**この間にエコー強度が増し、エコー頂高度が26,000ft以上に達していた**

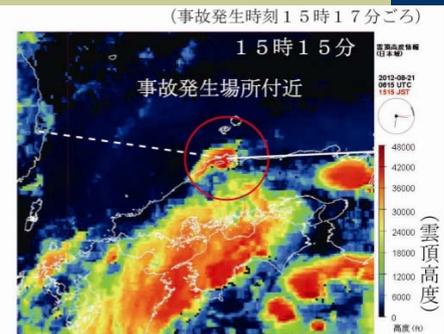
※気象庁提供資料から抜粋及び追記  
高頻度衛星雲観測画像

事故発生場所付近では、事故発生の約1時間前から積乱雲が急速に発達し、雲頂高度が同機の飛行高度である40,000ftを超えるものもあった

事故発生場所付近では、機長及びルート機長が注意しなければならない積乱雲が存在していたものと推定される

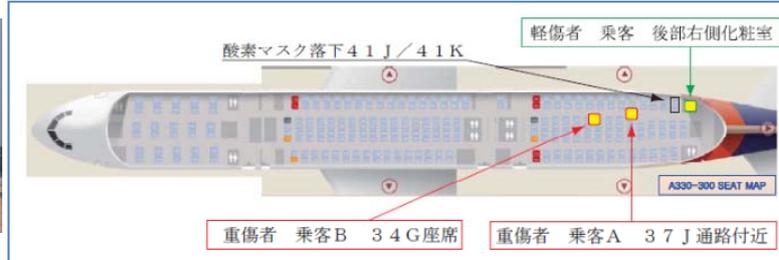
事故発生時の負傷者等の位置

**原因：**本事故は、同機が大きく動揺したため、後部通路を歩行していた乗客が重傷を負い、さらに、付近に着席しこれを助けようとした乗客がシートベルトを外した瞬間に、同機が再び大きく動揺したため、重傷を負ったものと推定される。
