船舶事故分析集

水上オートバイ事故の防止に向けて

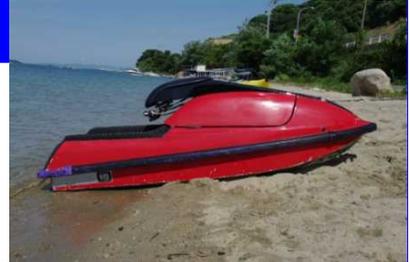
本船は、遊走後、テント付近に戻ることにしたが、他の水上オートバイがいたので接近することを避け、約30km/hの速力で南進した

砂浜の手前30m付近まで接近した際、減速するとともに操縦ハンドルを右に取ったところ、落水しそうになり体勢を立て直そうとしたが、身体が不安定な状態となった

前方10m付近にいる遊泳者に気付いたが、遊泳者の約3m手前で落水した

操縦者が落水した状態で、約3m航行した

- ・水上オートバイを操縦するには、特殊小型船舶操縦免許を取得すること。
- ・遊泳者への接近、遊泳者の付近での疾走、急旋回、縫航などの危険な操縦をしないこと。
- ・安全運航のための知識及び技術の向上に努め、遊泳者への衝突などの危険回避の操縦法等に習熟すること。
- ・水上オートバイを操縦する際は、緊急エンジン停止コードを手首や身体につなぎ、落水等の緊急時に備えておくこと。

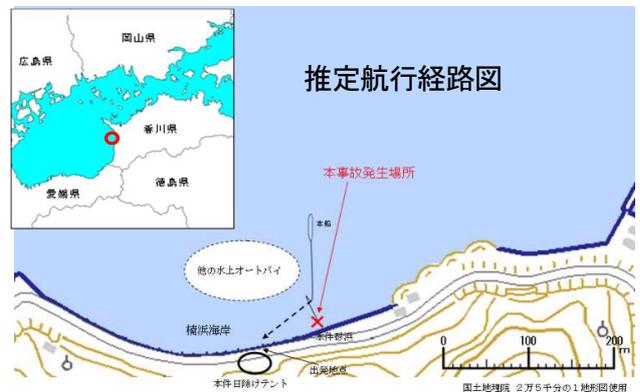
遊泳者の背後から衝突（遊泳者A：後頭部裂傷、遊泳者B：頭がい骨骨折等）

操縦者は、特殊小型船舶操縦免許を取得しておらず、低速時における操縦方法、遊泳者に対する注意、危険回避の操縦法等の知識や技術を習得していなかった

本船には、落水と同時に機関を停止させる緊急エンジン停止装置が装備されていたが、これにつながるコードを身体に付けていなかった可能性がある

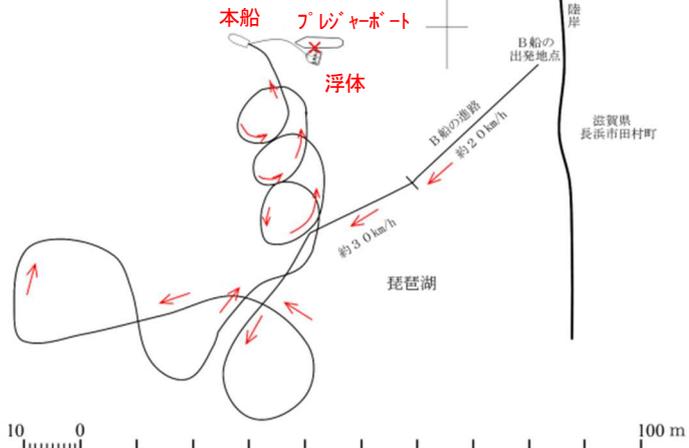
推定航行経路図

操縦者は、左旋回を3回繰り返し、搭乗者が落水していないかを確認するため、左舷後方を振り返って旋回中、右舷方を見た際、プレジャーボートの船体が見えた

操縦者は、スロットルを停止位置に戻したが、右に振れていた浮体の右舷側とプレジャーボートの左舷中央部が衝突した

右舷側の搭乗者は、頭部がプレジャーボートの左舷外板に当たり、別の2人は頭部が互いに接触した

頭部を保護する安全用具等を装着していなかった

- ・浮体をえい航する際は、周囲に支障となる他船等の障害物がないことを確認すること。
- ・操縦者は、人を乗せた浮体をえい航する際には、水上オートバイ等に監視者を乗せて搭乗者の監視に当たらせ、見張りに専念すること。
- ・搭乗者にはヘッドギア等の頭部保護用具を装着させること。
