滑走路等への誤進入の事例1（航空重大インシデント）

関西国際空港に進入中、閉鎖中であった滑走路に着陸しようとしたが、その後復行

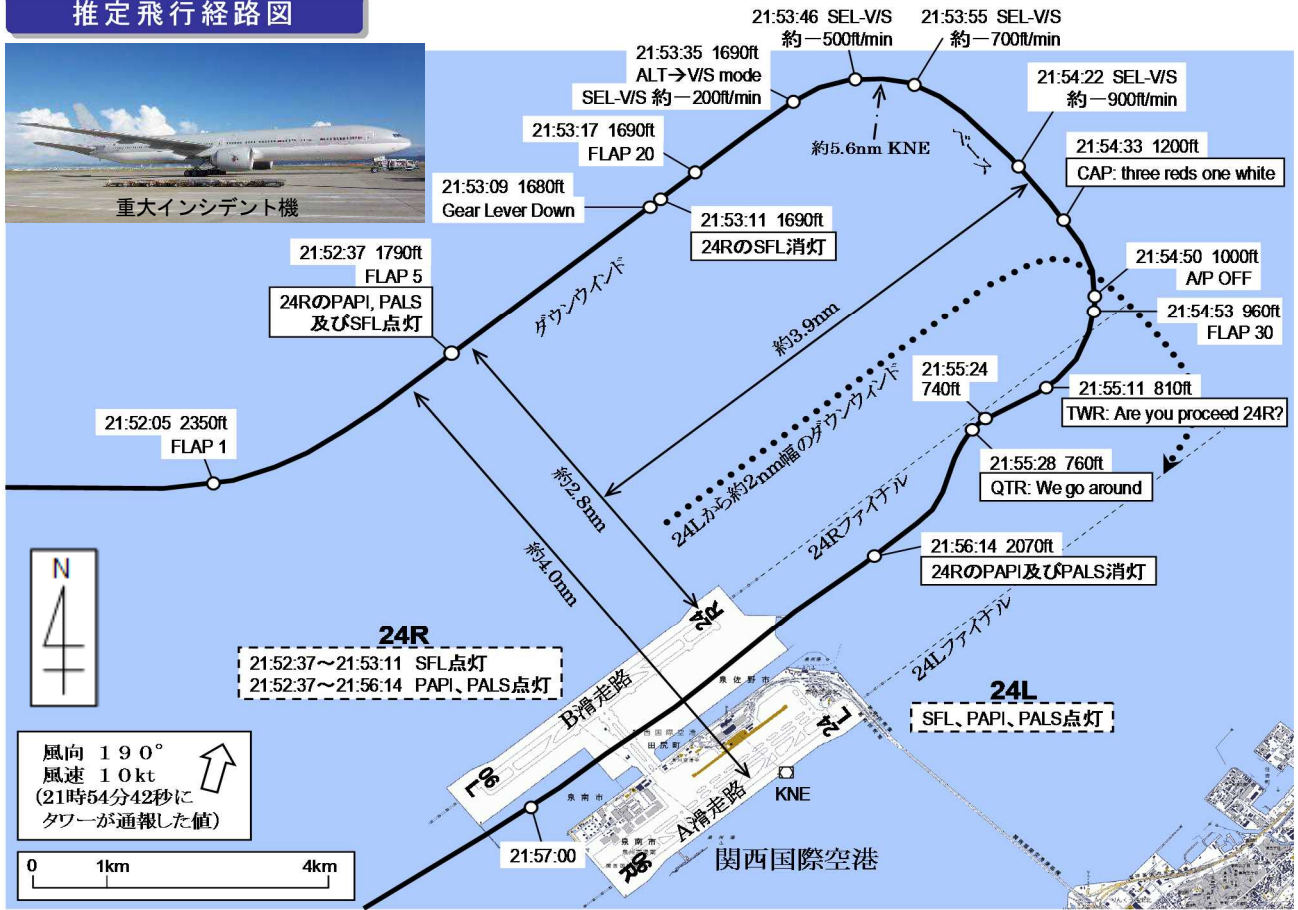
推定飛行経路図

場周経路が海上で、かつ夜間で参照できる目標が限られる状態の視認進入であり、通常見える位置付近にある滑走路とPAPIが目に入り、その滑走路を着陸すべき滑走路と思い込み、24Rに誤って進入したものと考えられる。

機長及び副操縦士が 24R を 24L と思い込んだことについては、滑走路の視認が不十分だったこと、24R の PALS 及び PAPI が点灯したことによるものと考えられる。さらに、同機が飛行した場周経路が 24R の場周経路付近となったことが関与したと考えられる。

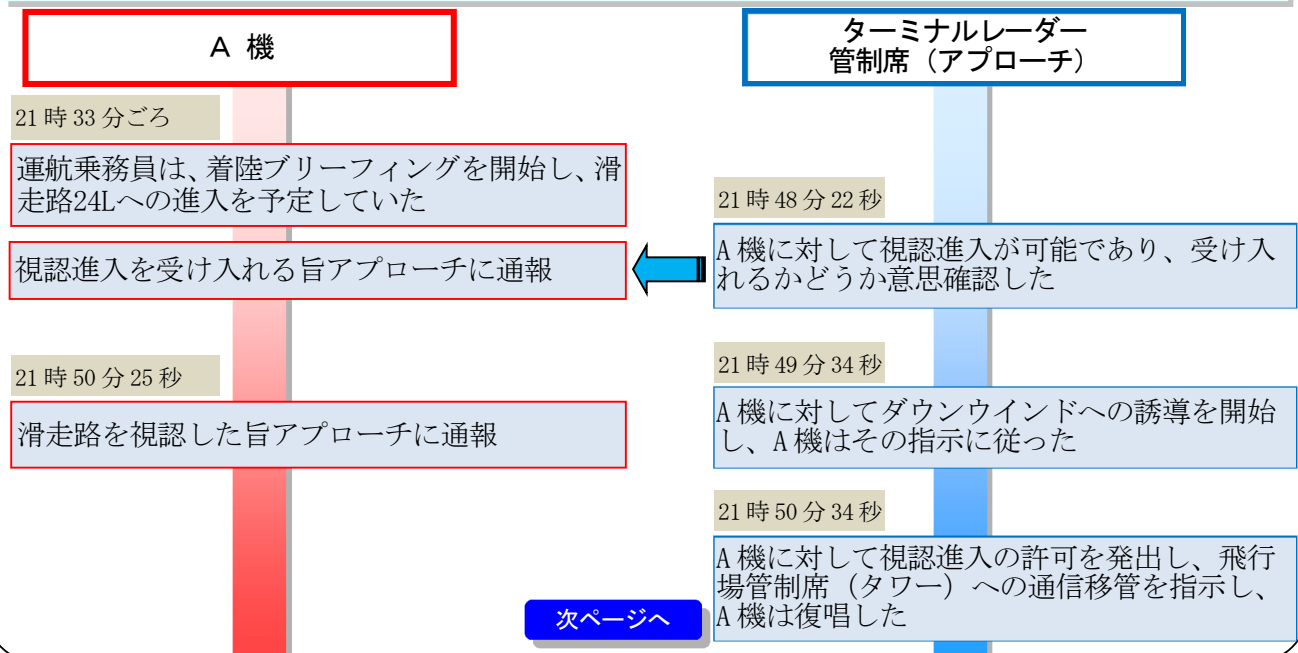
重大インシデント発生までの経過

21時52分37秒 飛行場灯火の点灯状況

滑走路24Rの標準式進入灯(PALS)、連鎖式閃光灯(SFL)及び進入角指示灯(PAPI)が点灯 ※各灯火の説明は次ページ

21時53分11秒

滑走路24RのSFLが消灯

滑走路24RのPALS及びPAPIが消灯

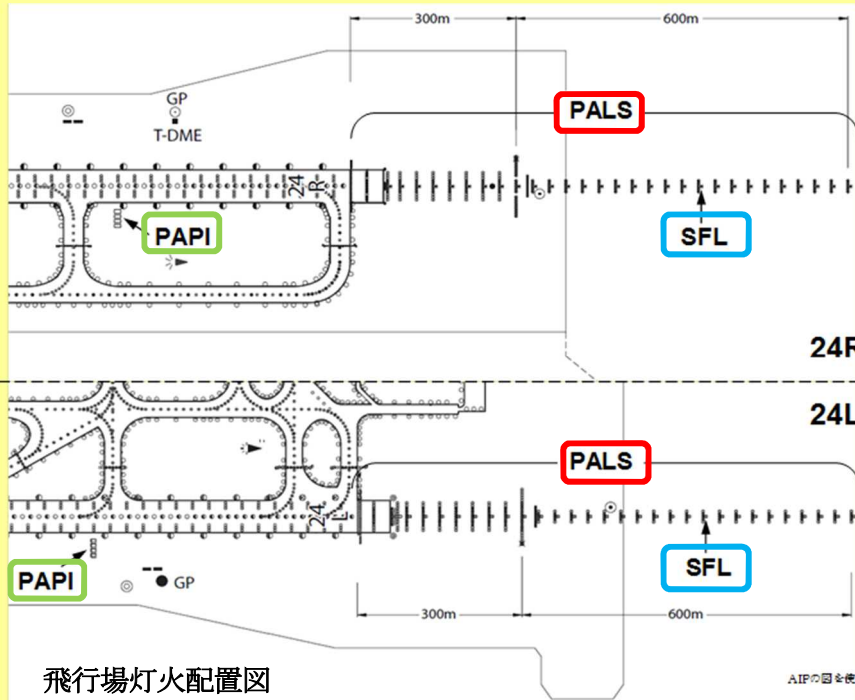
PALS 標準式進入灯

着陸しようとする航空機にその最終進入の経路を示す灯火

SFL 連鎖式閃光灯

進入する方向から滑走路末端に向かって順次発光する複数の閃光灯

PAPI 進入角指示灯

パイロットに適切な進入角を与えるための灯火

同機が場周経路のダウンウインドを飛行していたとき 24R の PALS 及び PAPI が点灯した

海上で参考となる目標がない状況で PAPI が点灯していたことが、機長及び副操縦士が 24R を 24L と思い込んだことの誘因となったものと考えられる

○関西空港事務所：「閉鎖滑走路の進入灯及び進入角指示灯を消灯することの再確認」、「航空照明グループとの申し合わせによる対応の徹底」について、特に、航空照明部署との申し合わせを再徹底した。

○航空局管制保安部管制課（当時）：閉鎖滑走路の進入角指示灯、進入灯の点灯については、管制官が関連交通状況を考慮して可否の判断を行い、適切な時期を選ぶなどして実施することとした。
