運輸安全委員会ダイジェスト

第18号（平成27（2015）年9月発行）

航空に関する事故等関連事項紹介

航空分野における「ヒヤリ・ハット」について

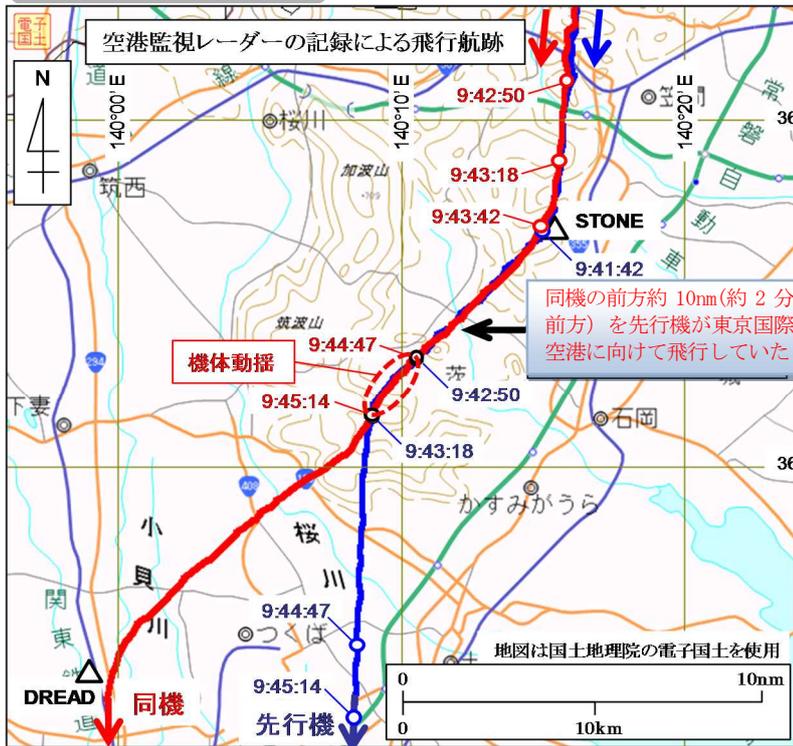
推定飛行経路図

概要：A社所属エンブラエル式ERJ170-100STD型機は、平成26年4月29日（火）09時16分、運送の共同引受をしていたB社の定期便として山形空港を離陸し、東京国際空港に向け降下中の09時45分ごろ、茨城県石岡市の上空、高度約10,600ftにおいて機体が動揺し、後部ギャレーにいた客室乗務員2名が負傷した。

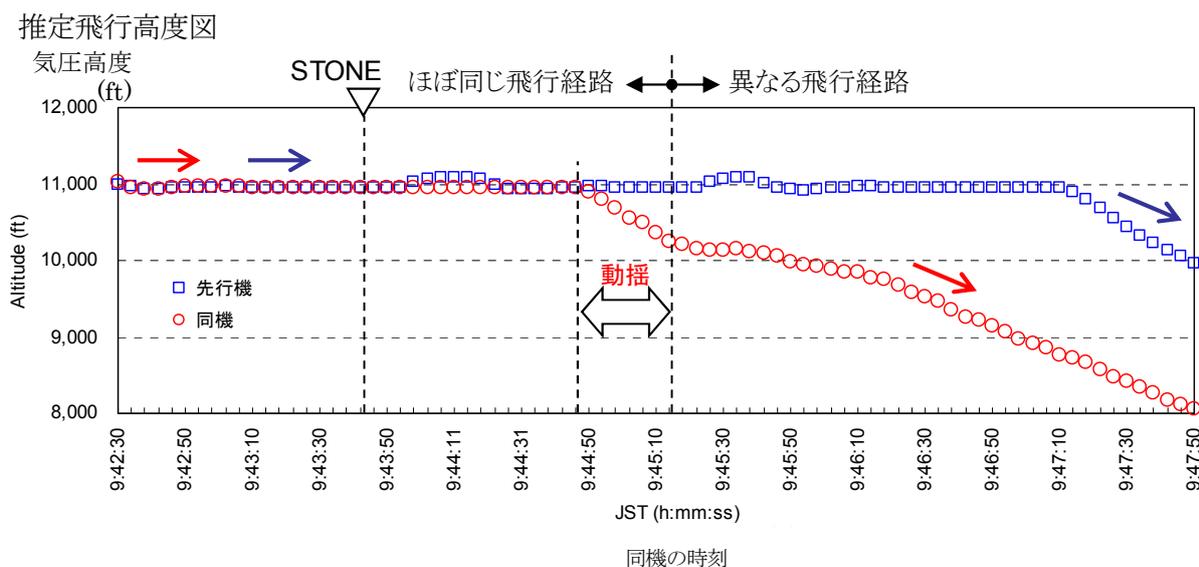
同機の垂直加速度の変化時期について

フライトレコーダーの記録及び東京ターミナル管制所のレーダー航跡記録によれば、同機の垂直加速度は、先行機と同じ経路において先行機の約 200ft 下方を飛行し始めた同日 9 時 44 分 47 秒ごろから小刻みな振動が始まり、同 57 秒ごろから大きな変動になった後、先行機の約 600ft 下方を飛行中、先行機の左旋回により先行機と異なる経路を飛行し始めた同 45 分 15 秒ごろに収束した

東京ターミナル管制所の指示を受けて降下を開始し、09時44分47秒ごろ、高度約10,800ftで垂直加速度が小刻みに変動し始めたことから、このころから先行機の後方乱気流の影響を受け始めたと考えられる

大きな機体の動揺は、09時45分07秒に垂直加速度約1.64Gを記録するまで継続した後、収束に向かった。このことから、同機は、同44分57秒ごろから同45分07秒ごろまでの間、高度約10,600ftから約10,400ftへ降下している間に、強い後方乱気流に巻き込まれていたと考えられる

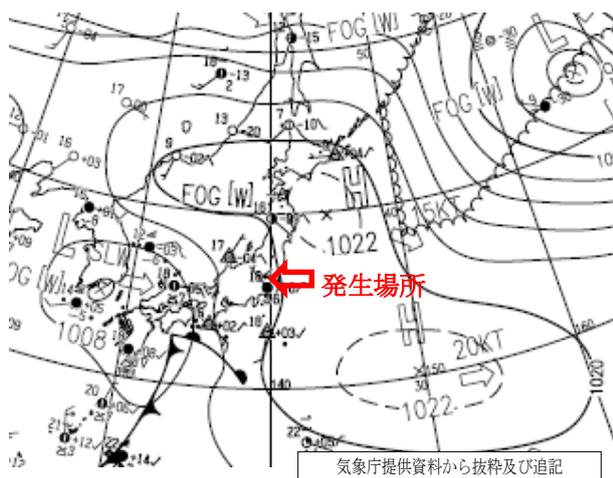
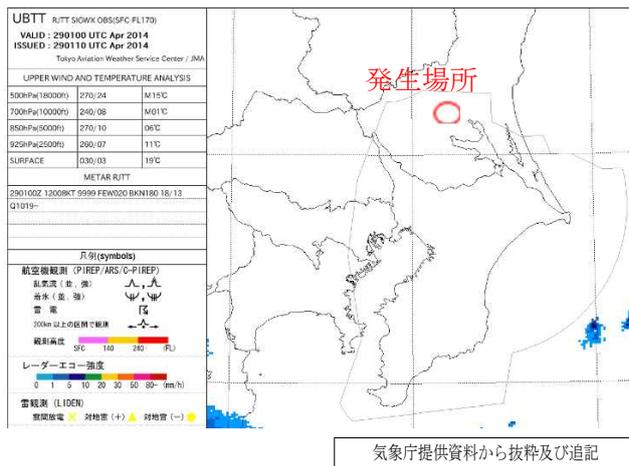
事故発生当日9時のアジア地上天気図及び10時の狭域悪天実況図 (関東) によれば、事故が発生した空域は、東へ20ktで移動中の高気圧の縁にあり、四国南岸から近づく低気圧の影響はなく、悪天候は観測されていなかった

また、9時及び10時の毎時大気解析図※によれば、事故が発生した空域の風速は5kt程度と弱く、鉛直ウィンドシアは観測されていなかった。気温は約-2℃で安定していた ※調査報告書参照

事故が発生した時間帯における事故発生場所付近の気象状態は、悪天候を伴う雲はなく、風は弱く、大気のじょう乱のない状態であったと推定される

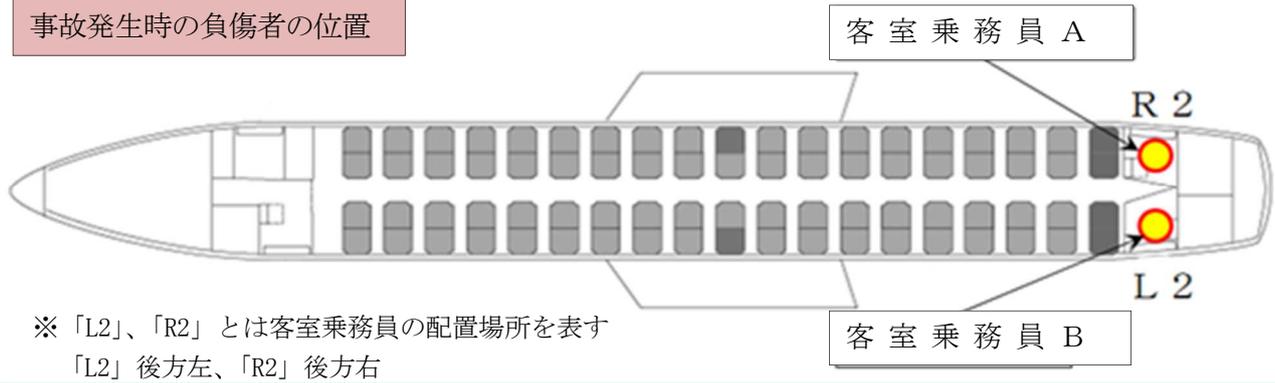
事故発生時の負傷者の位置

客室を前方から巡回して後部ギャレーに入ったとき、R2のハンドセットを取ってモニターした操縦室から高度10,000ft通過予定情報及び客室巡回指示を受けて、ハンドセットを戻そうとしたとき、機体が大きく揺れてR2のドアにぶつかり、L2側から勢いよく振られてきた客室乗務員Bとぶつかって転倒した

L2のハンドセットで操縦室から高度10,000ft通過予定の連絡を受けた直後、乗客へのアナウンスを実施しようとしたときに機体が大きく揺れて身体がR2側に勢いよく振られ、R2にいた客室乗務員Aにぶつかった

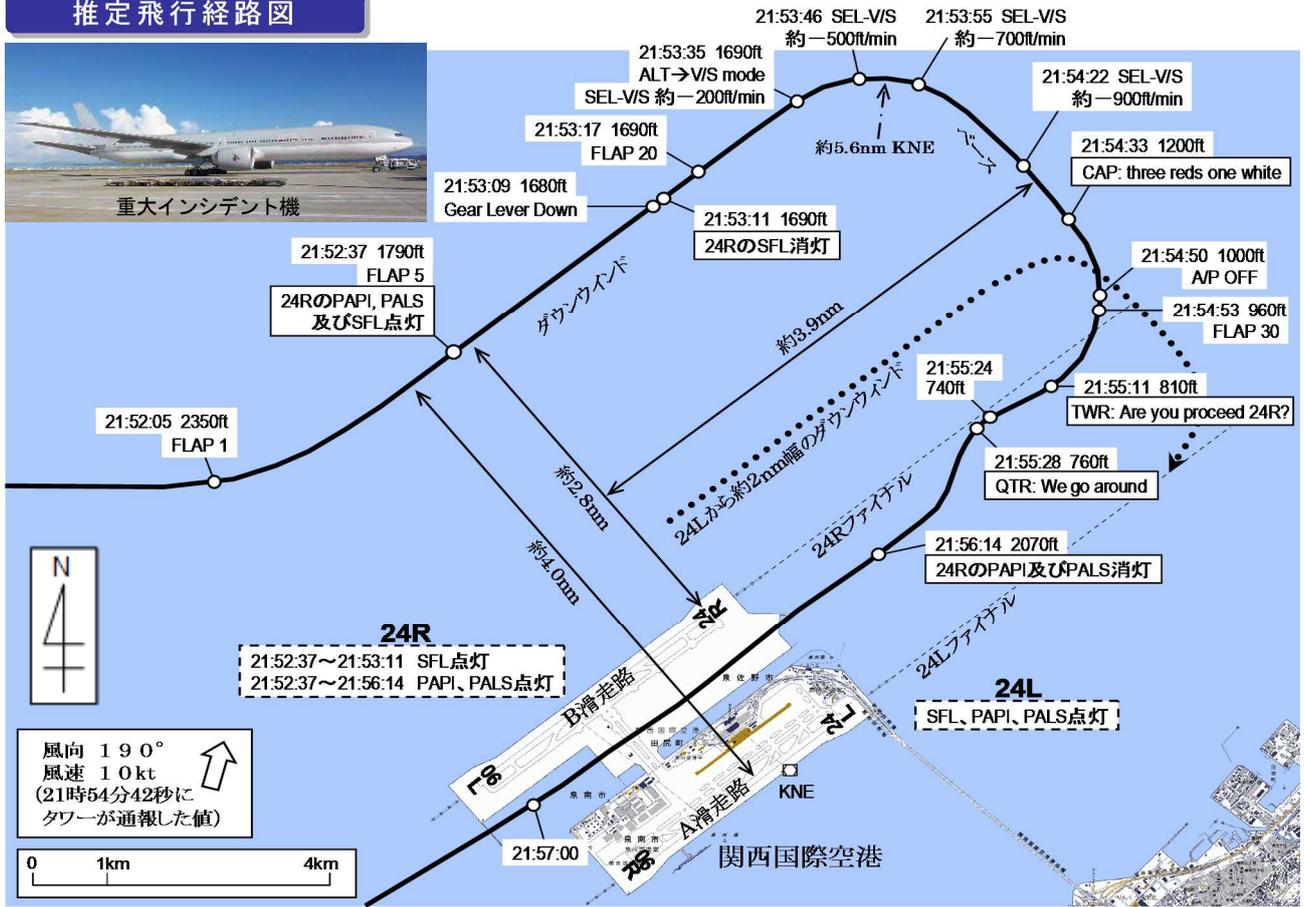
推定飛行経路図

概要：A社所属ボーイング式777-300型機は、平成22年8月30日（月）20時59分に成田国際空港を離陸し、21時55分ごろ着陸のため関西国際空港に進入中、閉鎖中であった滑走路24Rに着陸しようとした。その後、当該機は復行し、22時07分、滑走路24Lに着陸した。
同機には、機長ほか乗務員16名、乗客107名計124名が搭乗していたが、負傷者はいなかった。

場周経路が海上で、かつ夜間で参照できる目標が限られる状態の視認進入であり、通常見える位置付近にある滑走路とPAPIが目に入り、その滑走路を着陸すべき滑走路と思い込み、24Rに誤って進入したものと考えられる。

○関西空港事務所：「閉鎖滑走路の進入灯及び進入角指示灯を消灯することの再確認」、「航空照明グループとの申し合わせによる対応の徹底」について、特に、航空照明部署との申し合わせを再徹底した。

○航空局管制保安部管制課（当時）：閉鎖滑走路の進入角指示灯、進入灯の点灯については、管制官が関連交通状況を考慮して可否の判断を行い、適切な時期を選ぶなどして実施することとした。

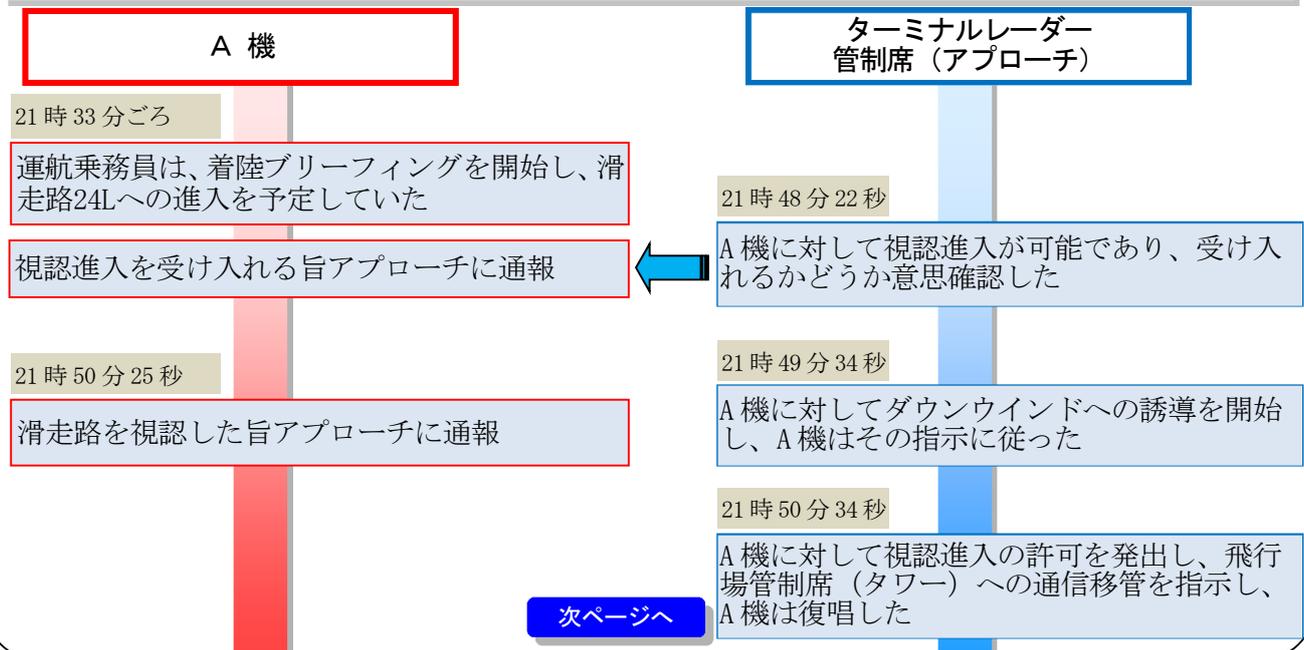
重大インシデント発生までの経過

A機は、ダウンウインドに進入した旨タワーに通報

滑走路24Rの標準式進入灯(PALS)、連鎖式閃光灯(SFL)及び進入角指示灯(PAPI)が点灯 ※各灯火の説明は次ページ

滑走路24RのSFLが消灯

A機が24Rへ進入していることを指摘し、左へ旋回して24Lに進入できるか尋ねた

24Lへは進入できないとし、復行する旨タワーに通報

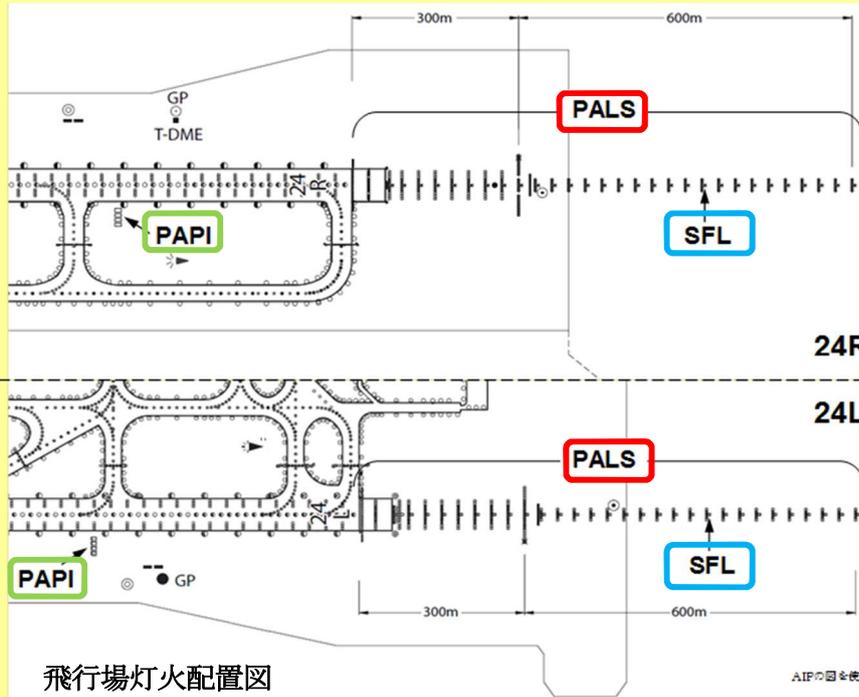
飛行場灯火の運用に関する分析

本重大インシデント発生当時には、PALS 及び PAPI の点灯を含む灯火操作卓の操作権が管制官から照明職員に渡されており、かつ、管制官から事前通報を省略する連絡がなされていたことから、照明職員は管制官に通報することなく、灯火を点灯させたものと推定される

同機が場周経路のダウンウインドを飛行していたとき 24R の PALS 及び PAPI が点灯した

海上で参考となる目標がない状況で PAPI が点灯していたことが、機長及び副操縦士が 24R を 24L と思い込んだことの誘因となったものと考えられる
