運輸安全委員会ダイジェスト

第19号 (平成27 (2015) 年12月発行)

船舶事故分析集

遊漁船事故の防止に向けて ～釣り客の安全確保のために～

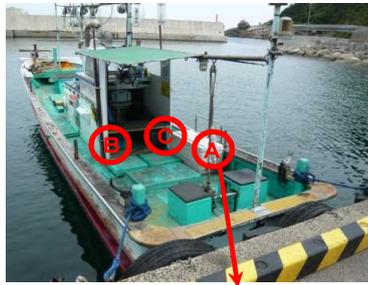
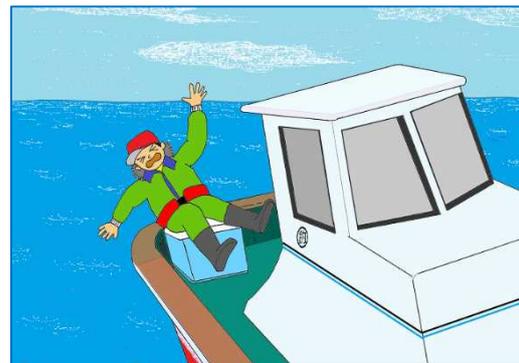
本船は、左舷正横方からの波を受けて右舷側に傾いた

釣り客 A は、後部甲板右舷側で※クーラーボックスに腰を掛けていた

体を支えるものがなく、落水したものと考えられる

- ・釣り客には、船体の動揺に備えて船内に座る、固定されているものにつかまるなどしてもらうこと。
- ・釣り客が救命胴衣を適切に着用していることを確認すること。
- ・船体動揺による落水を防ぐため、脱着可能な柵等を設置することが望ましい。

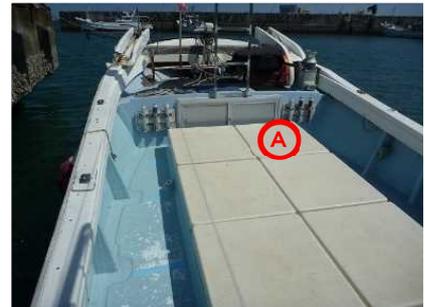
釣り客Aの乗船位置

釣り客Aは、船首甲板前方の物入れの蓋の上に座っていた

本船は、6~9ノットで航行し、大波を正船首に受けて、船首が大波の波頂に乗り、波間に落下した

釣り客Aは、身体が甲板から浮いて離れたのち、甲板に落下した

- 船体中央より後方の部分は動揺が小さいことから、船首甲板より安全であると考えられる。
- 船体の斜め前方から波を受ける針路にすることや減速することにより、船体の動揺を軽減できると考えられる。

- ・波により船体が動揺する場合、釣り客を船体中央より後方の部分に乗船させること。
- ・船体の動揺を軽減できるように波に対する針路の変更を行い、安全な速力にすること。
- ・波の影響により船体が動揺する場合は、波の状況について適切な見張りを行うこと。

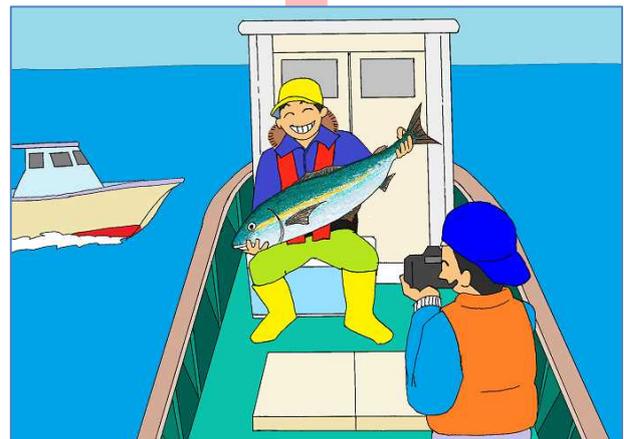
A 船は船首部に擦過傷等を生じ、B 船は左舷外板と操舵室が大破して転覆した。
B 船の釣り客 3 人が負傷した。(肋骨骨折、頸椎捻挫等)

船長 A は、発進したとき、左舷側の 2 隻のほかには、前方に接近する船がないと思ひ、下を向いて計器類を見ながらぼんやりとした状態で操船していた

船長 B は、大きな魚を釣った釣り客の写真を撮っていて、左舷側から接近する A 船に気付かなかった

船長 A は、前方を見たものの、船首方で漂流中の B 船に気付かなかった

- ・ 波やうねりがある場合には、波間に隠れた小型船舶を見落とさないよう厳重な見張りを行うこと。
- ・ 漂流中であっても周囲の見張りを行い、接近する他船を見落とさないようにすること。

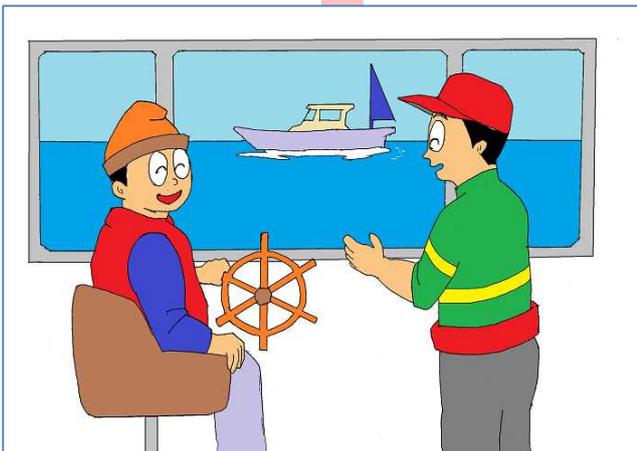
船長 B は、船尾方 500m 付近を航行する A 船を視認し、その動静を観察していたが、**漂流を続けた**

船長 B は、ふだんから漁船などが目前まで接近して避航するのを経験していたので、**A 船がいずれ避航するものと思っていた**

船長 A は、操舵室内に入って来た釣り客と話をしているうちに、**会話に夢中になって見張りを行っていなかった**

船長 B は、A 船が針路を変えずに 50m 付近まで接近したので、慌てて機関を始動し、右舵一杯として全速力後進を掛けた

- ・航行中は、**常時適切な見張り**を行うこと。
- ・漂流中、接近する他船に対して見張りを行い、**必要に応じて衝突を避けるための動作**をとること。

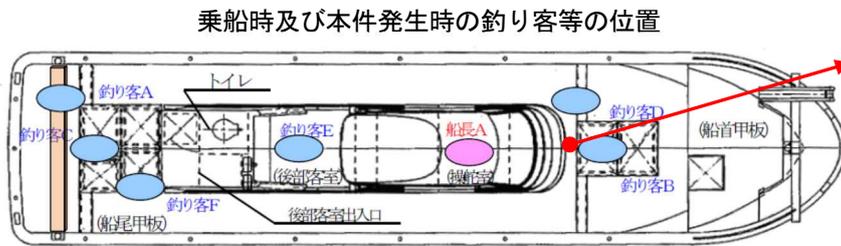
船長は、南下する入港船を避航するため、針路はそのまま約 15~16 ノットに増速して航行し、入港船が左舷後方を通過したことを確認後、左転して 325°としたが**常用コースを外れたまま**、同速力で航行を続けた

船長は、第 1 便の釣果が悪かったことから、漁場や釣り方の心配をしており、レーダー及び GPS プロッターを港内レンジから港外レンジへ切り換えるのを失念した

本船は、**船首作業灯を点灯**していたため、船首方の視野内の一部に**高輝度の明かり**が存在し、グレア(※)による見え方の減退を生じて**船首方が視認しにくい状況**となっていた

原針路、原速力のまま岩場に衝突した
 釣り客 6 人及び船長が負傷し、船首部を大破した

- ・夜間航行の際、**船首方の見通しを確保し、航海計器を適切に使用して見張りを適切に行うこと。**
- ・GPS プロッターに**常用コースを設定している場合は、常用コースを航行すること。**
- ・自船のレーダーに**見張り警報機能を有する場合は、適切に使用すること。**
- ・乗船中は、**釣り客に救命胴衣を適切に着用させるとともに、自ら救命胴衣を着用して模範を示すよう努めること。**

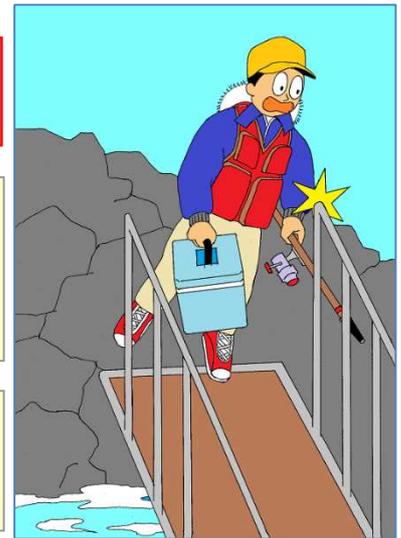
釣り客は、左手に釣り竿と餌箱を持ち、右手のクーラーボックスを前方に持ちながら、少し左斜めから乗降用タラップに乗り込もうとしたとき、左側のタラップのハンドレールに左腕が当たり、体勢が崩れ落水した

- ・船長は、釣り客に対して、タラップの正面から乗り込み、片手を空けハンドレールを持って安全な体勢で乗降するよう注意すること。
- ・落水した場合は、慌てて泳ごうとせず、仰向けの状態で呼吸を確保し救助を待つように注意すること。
- ・本件後、落水したときに船に上られるように着脱式の梯子を装備した。
