運輸安全委員会ダイジェスト

第2号 (2012年6月発行)

<<< 事例紹介号 >>>

第2号は運輸安全委員会が調査した航空、鉄道及び船舶の事故又は重大インシデントから各1事例を取り上げ、わかりやすく説明します。

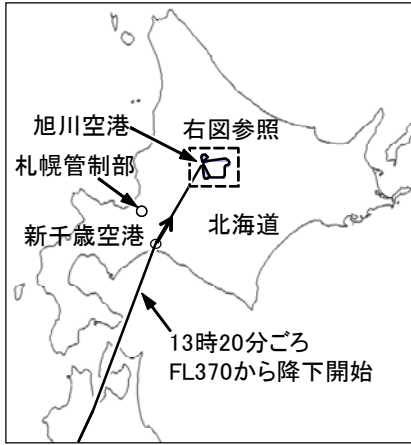
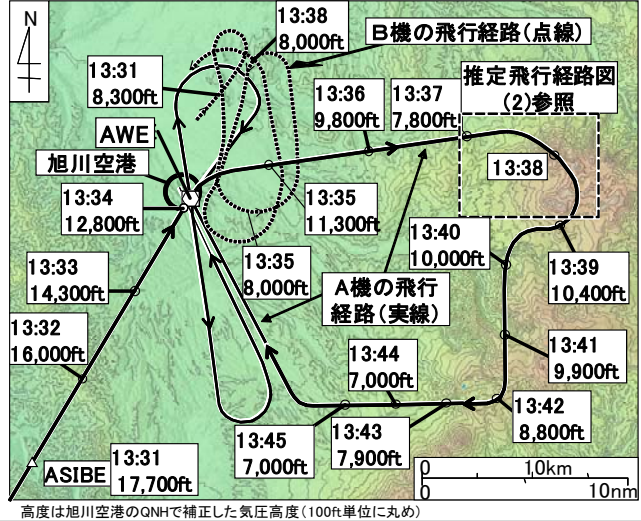
推定飛行経路図（1）

概要：A社所属ボーイング式737-800型JA55AN（A機）は、平成22年10月26日（火）、中部国際空港を離陸し、目的地である旭川空港付近上空を管制官の指示により降下中、北海道旭川市の東約30km、高度約6,800ft付近において地表面に接近したため、強化型対地接近警報装置（EGPWS）の警報が作動し、緊急操作を行った後、14時05分旭川空港に着陸した。

A 機	札幌管制部	B 機
13時20分ごろ 旭川空港の手前約100nmで、FL370から降下を開始した		
13時24分ごろ 新千歳空港上空を高度約27,000ftで通過した		
(※1) 空中待機：航空交通の混雑、気象状況の回復待ち、滑走路の閉鎖の解除待ち等のため、上空で一定のパターンで旋回しながら待つことをいう		
13時31分ごろ 旭川空港の南西15nmにあるASIBE（位置通報点）を高度約17,700ftで通過した	13時25分31秒 札幌航空交通管制部（札幌管制部）はA機に、高度11,000ftまでの降下を指示した	
(※2) MVA（最低誘導高度）：レーダー誘導を行う際に、管制官が航空機に指定できる最低高度をいう		
(※3) EGPWS：GPWS（対地接近警報装置）の機能を強化したものをいう。EGPWSは地球規模の地形データベースを持っているため、自機の位置情報と比較することにより、前方の地形等に対する注意喚起や警報を、様々な表示方法や音声により効果的に発することができる		
	13時27分10秒 A機に、AWE（推定飛行経路図（1）に示す地点を参照）上空で空中待機（※1）するよう指示し、13時37分ごろ進入開始できる見込みであることを伝えた	
	13時32分57秒 B機にAWE上空において高度8,000ftでの待機を指示した	13時32分57秒 旭川空港に向かう先行機（B機）が、札幌管制部にマイナートラブルのためAWE上空での空中待機を要求した
	13時33分19秒 A機が旭川空港の手前4nm付近を高度約13,800ftで降下中、A機に、高度9,000ftに降下するよう指示し、進入順位が1番で、降下のために誘導することを伝えた	
	13時33分42秒 A機に、降下目的のため磁針路090°に右旋回するよう指示した	
13時34分ごろ AWE上空を高度約12,500ftで通過した後、機首を磁針路090°に向けて降下を継続した	13時33分54秒 A機に、磁針路090°を確認し、AWE上空に誘導する旨伝えた	
13時36分20秒 旭川空港の東10nmで、このエリアのMVA（※2）（10,000ft）以下の高度約9,200ftとなったが、管制指示に従って更に降下を継続した	13時35分55秒 A機が旭川空港の東8nm付近の高度約9,800ftを降下中、A機に、高度5,000ftに降下するよう指示した

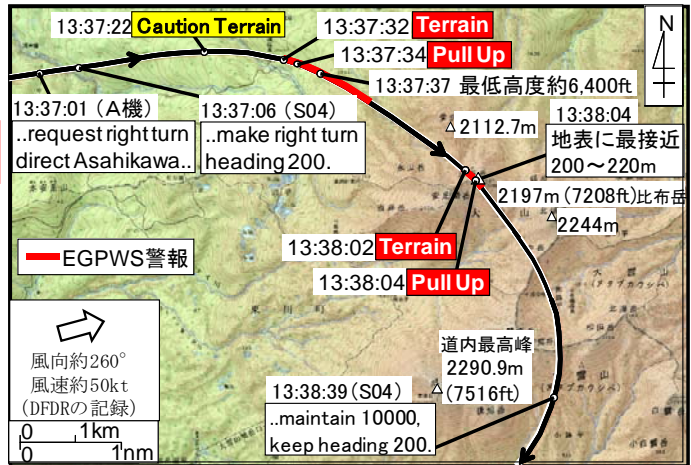
推定飛行経路図 (2)

標高 2,197m (7,208ft) の比布 (びっぶ) 岳山頂付近に最接近した (このときの DFDR の電波高度の記録は 713ft (約 217m)、EGPWS の電波高度の記録は 654.5ft (約 200m))

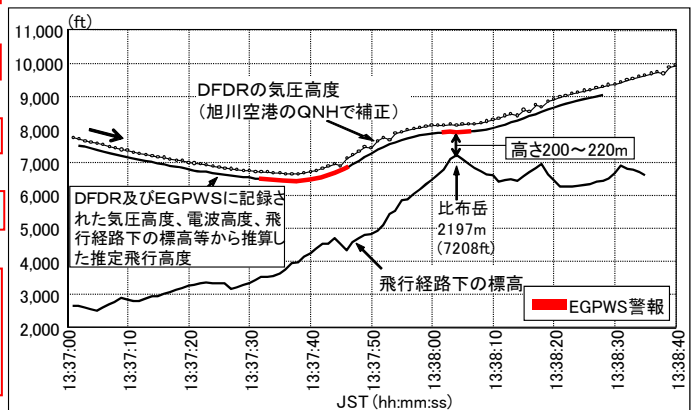
推定飛行高度

A機に高度5,000ftへの降下指示を出し、A機はその指示に従ってMVA (10,000ft) 以下の高度となっても降下を継続した

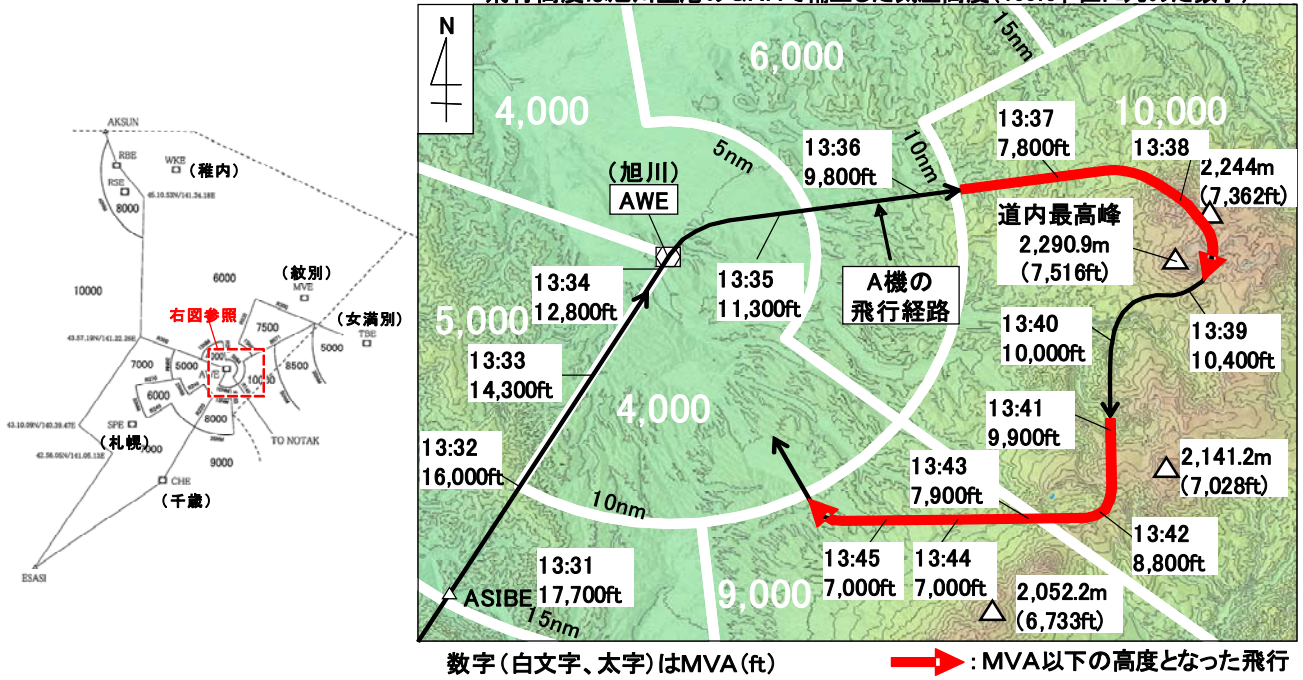
本重大インシデント発生地点付近のMVA図

飛行高度は旭川空港のGNHで補正した気圧高度(100ft単位に丸めた数字)

対空席管制官は、待機しているB機との横間隔をとることに意識が向いていたため、MVAを確認することを失念したものと考えられる

・レーダー誘導はMVA以上の高度で行うことが管制方式基準に規定されているが、本重大インシデントにおいて、管制官はMVAよりも低い高度に降下指示を出し、そのことに気付かずにいたことから、航空機をMVAより低い高度に降下させる管制指示を出したり、航空機がMVAより低い高度に降下した場合には、管制官がそのことに容易に気付くことができるよう、管制官を支援するためのシステムを導入することが必要である。
・MVAの存在は知られているが、実際の適用方法や具体的な数値については正式には公表されていない。海外の多くの国では既にMVAが公表されており、我が国においても操縦者にMVAへの認識を高めさせるため、その公表を行うことが適当である。なお、MVAデータの具体的な公表方法及び活用方法の検討に当たっては、操縦者側の意見を聞くことが望まれる。

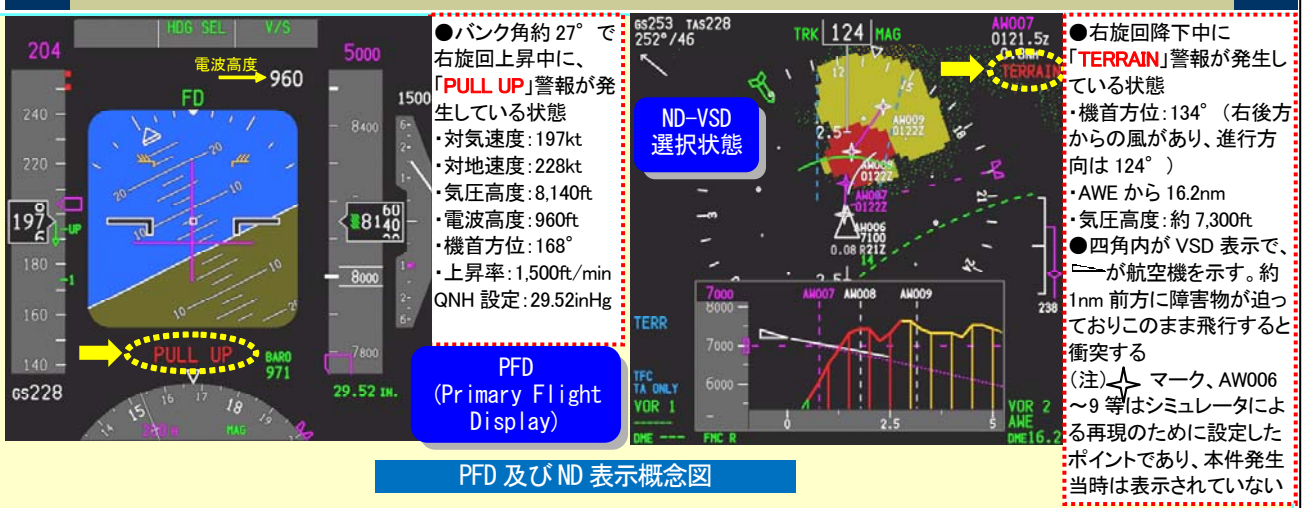
(※4) EGPWSの前方監視機能による警報は、以下が予想される場合に発せられる

- 「CAUTION TERRAIN」(警告エリア) : おおむね40～60秒後に地形等へ衝突する場合
- 「TERRAIN」(注意喚起エリア) 及び「PULL UP」 : おおむね20～30秒後に地形等への衝突が予想される場合。「TERRAIN」警報を発した後、「PULL UP」警報を発する

副操縦士は、レーダー誘導開始時から VSD (※6) で東側の山をモニターし、A機が降下するにつれて地形との関係が気になっていた

- ・管制官の指示に従うことは基本原則であるが、本件においては、予期せぬ山岳地帯への誘導が行われたことから、操縦者は、管制官の指示に少しでも疑義がある場合は常に確認することが必要である。
- ・A機が搭載していたEGPWSの警報が正常に作動したことにより、運航乗務員がこれに従い回避操作を行い、地上との衝突を防ぐことができたものと考えられる。しかし、一度停止した警報が再び作動していることから、EGPWSの警報が作動したときの回避操作を適切に行えるよう、訓練を充実し、継続していくことが必要である。
- ・副操縦士は、職務分担はそれぞれの持ち分を侵さないようにして、重要なことは機長が判断するもので、そのために必要な情報を提供しよう心掛けていたと述べていたが、実際に本重大インシデント発生時にも機長に対して適切な助言ができていなかった。また、機長及び副操縦士共に自分の考えを口にせず、話し合うこともなかった。この考え方は、CRMの思想に沿ったものでなく、A機の機長及び副操縦士が受けたCRM訓練が実際の場面で生かされていないことから、CRM訓練の実効性を高める努力を継続していく必要がある。

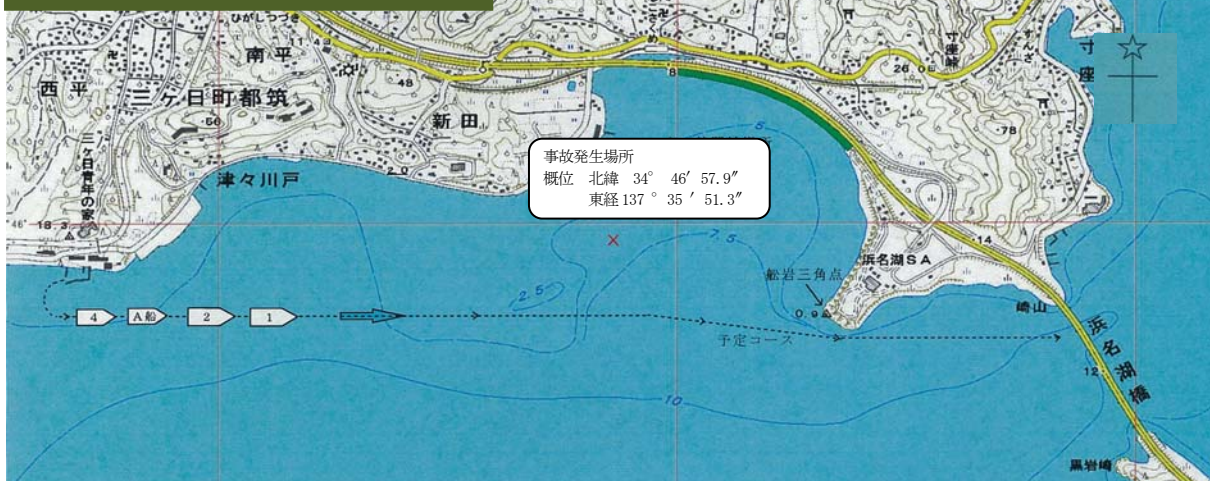
航跡の略図（出発直後及び事故発生場所）

指導員1は、風向きが南に変わり風波が強まってきたので、南方へ進路変更を指示した。A船は、船酔いした生徒がいたことから、とう漕が困難な状況になった

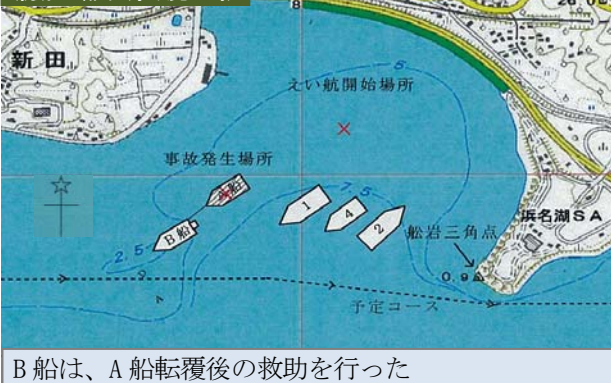
航跡の略図（事故発生時）

A船は、左舷舷端が没水して大量の湖水が船内に流入し、左舷側から転覆した。
生徒2人と教諭3Aが船外に投げ出され、生徒16人と教諭3Bが船内に閉じ込められたが、このうち、生徒12人と教諭3Bは自力で船外に脱出した

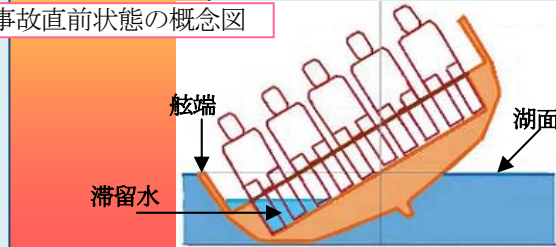
事故直前状態の概念図

被えい航中、左斜航状態となり、左舷側に引かれて左斜傾が増し、また、船首が上下に動揺する状態となり、湖水が左舷船首側から連続して打ち込むようになって左舷側の滞留水が増加し、更に生徒等が左舷側の生徒等に寄りかかったり、左舷側へずれたりして全体的に左舷側へ移動し、船体の左傾斜が増していった。左傾斜によって左舷舷端が湖面近くになり、左舷側のオールが着水して左回頭し、その後、右舷側に座っていた生徒等の姿勢が崩れて左舷側に移動し、左傾斜が増していったものと考えられる

事故直前のA船の滞留水は0.39tで舷端没水角は32°と推定され、このときのA船の復原性能は、基本状態（滞留水がない状態）と比べて1/4以下に減少すると推定された

左傾斜が更に増したことから、滞留水の増加と復原力の減少によって、左舷舷端が32°以上傾斜したことから没水し、湖水が船内に流入して左舷側から転覆した

- ① A船をえい航する際、滞留水の排水や舵の操作方法等の注意事項をA船に伝えるか、指導員をA船に移乗させて滞留水の排水や操舵を行わせる
 - ② 船内に湖水が打ち込んでいるのを認めた際、青年の家へのえい航を中止してA船の滞留水を排水させ、B船に追従するようA船に舵の操作について指示をしたのち、A船を最寄りの桟橋や浜辺までえい航して生徒等を上陸させるか、A船を錨泊させて滞留水を排水するとともに救助機関に救助を要請する
- といういずれかの対応を行っていれば、本事故の発生を回避できた可能性があると考えられる

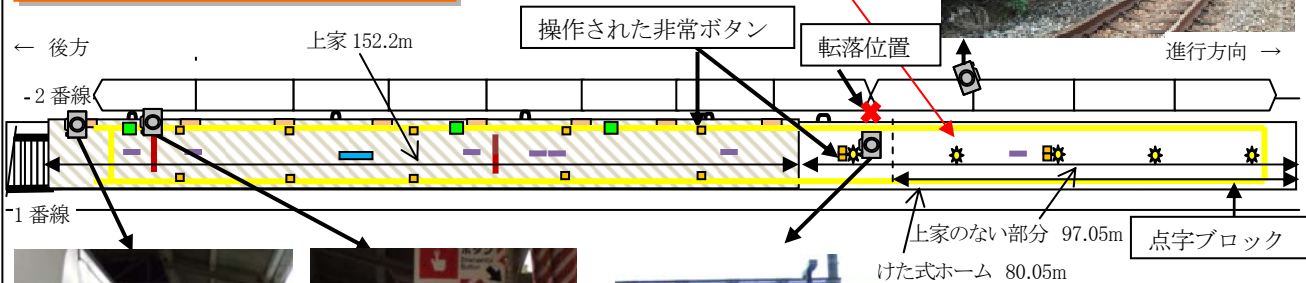
A 駅は直線のためホームに出場する係員は終日配置していないが、階段付近のホームの様子を映す駅構内監視カメラが計4台設置されている。後日計測した同駅ホーム上の照度は、同社が定めた基準には適合していたが、2番線の4両目から先の上家がない場所は、上家部分に比べて暗い

4両目から先は暗い
車掌側が明るく前方が暗い状況は、昼間に自動車を運転し、明るい地点からトンネル内部を確認しても目は明るさに順応しているため、トンネル内部の障害物が見づらい現象（ブラックホール現象）に似ている可能性がある

駅係員がホームにいない駅で、長編成列車が停車するが車掌から遠い部分が暗い駅など、A 駅と同様な駅については、運転士の後方確認など複数の眼による保安度の向上も安全確認を向上させる方策の一つであると考えられる

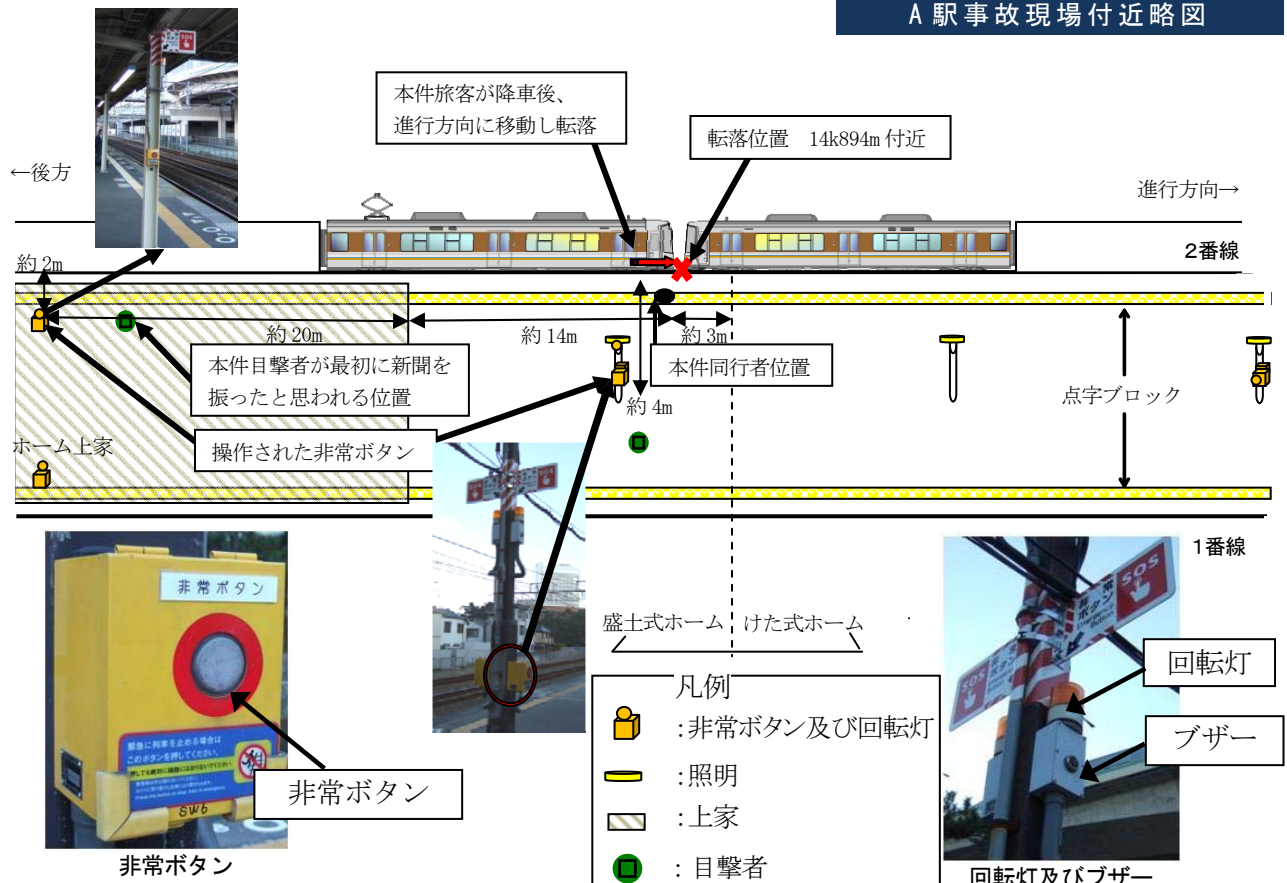
A 駅事故現場付近略図

- ▶ 本件同行者は、本件車掌から約 160m の位置で黒い服装でしゃがんだ状態であった可能性があると考えられること
- ▶ 本件同行者は叫び声をあげていたが、本件車掌まで約 160m の距離があったこと及び本件列車が走行を開始したため、その走行音に紛れ、本件同行者の声の本件車掌に届かなかった可能性があると考えられること
- ▶ 本件同行者及び本件目撃者のいた位置が、本件車掌から見て、信号やホームの照明の光を遮ったり、列車の側面近くにて車両の前方が見通せないような状況ではなく、本件車掌がドアを閉めても良いと判断する状況であったと考えられること
- ▶ 本件車掌から見て、本件目撃者が新聞を振っていたと考えられる位置が、点字ブロックに近い場所に 5～10m 間隔で建てられていた上家柱に重なっていた可能性があると考えられること

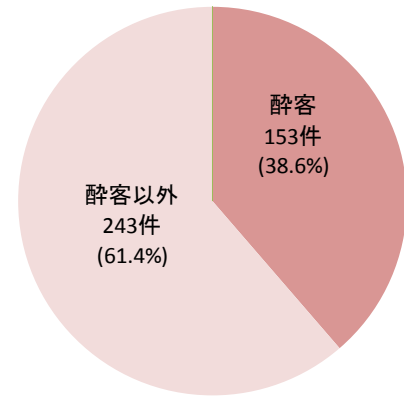
ホームからの転落による人身障害事故件数
(平成 14～21 年度)

平成 22 年 12 月に開催された「首都圏ホーム事故対策会議」で公表された国土交通省鉄道局作成の統計資料によると、平成 14～21 年度に、ホームからの転落による人身障害事故件数は、全国で 396 件発生しており、そのうちの 153 件（約 40%）は酔客によるものであり、無視できない数字であると考えます。

酔客による人身障害事故が最も多いのは 12 月、曜日では金曜日で、時間帯は 23 時台をピークに 22 時台、21 時台と続いています。

人身障害事故統計から事故が多く発生する時期や時間の傾向をつかみ、係員の巡回や点呼時等に関係係員への注意喚起を行うことなども、事故の未然防止に有効な方策の一つであると考えられます。
