■ 火災

海上タクシーで火災が発生し、海に飛び込んだ旅客 2 人が死亡

概要：本船は、船長 1 人が乗り組み、旅客 4 人を乗せ、A 港内を航行中、火災が発生し、乗船者全員が海に飛び込むなどした後、旅客 2 人が死亡、船長が負傷した。

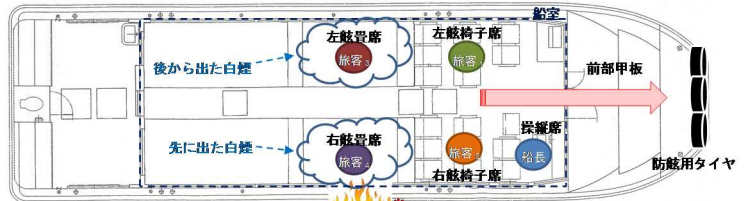
乗船者の配置等概略図

本船は、両舷主機を約 500rpm の前進にかけ、A 港内を航行中、右舷畳席の四辺から白煙が漏れ出した

本船は、船長が両舷主機を停止した後、左舷畳席の四辺から白煙が漏れ出した

旅客₁は、次第に煙が船室に充満してきたので、船長、旅客₂～旅客₄に続いて前部甲板へ避難を始めた

本船は、船室の右舷中央側壁の外側に炎が上がった

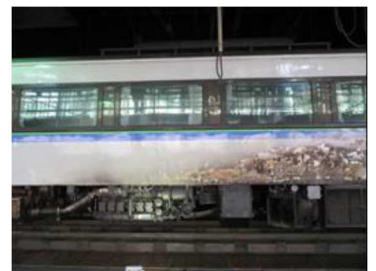
また、平成 25 年 7 月、運転士は、駅構内を惰行運転中に機関表示灯が滅灯しているのを認め、車両の点検を行ったところ、床下から発煙し、エンジンの上部に火が出ていることを認めたという鉄道重大インシデントが発生しました。

原因は、ディーゼルエンジンの调速機に使用されている部品が疲労破断したことから、破損した接続棒がシリンダブロックを突き破った際に発生した火花が、燃料、機関潤滑油等に引火し、発火したものです。

本重大インシデントが発生した背景には、部品の損傷が発生した際に、一部の関係者のみで対策を策定し、対症療法的なものとなっていた可能性があることなどが考えられます。
