## 2. 事故等の発生傾向と調査事例（単独衝突、乗揚、火災、死傷）

### 旅客船の事故等は、単独衝突及び安全・運航阻害が多く、船舶同士の衝突が少ない傾向

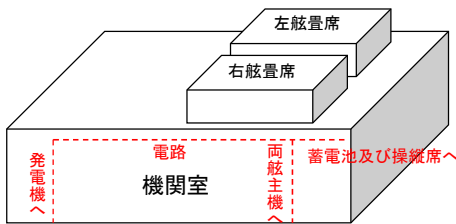
機関室内の電線の敷設状況

機関室内の電線は、**複数本が束ねられており、内部に熱を持ち劣化しやすい状態**となっていた可能性がある

本船は、**軽油等と高温となった右舷主機の排気系統配管部との接触**又は機関室の右舷側壁天井付近を這わせてあった**電線の短絡、漏電等**により、出火した可能性がある（出火源は不明）

- ・機関室で火災が発生した際には、主機を停止するとともに、通風機を停止するなどして**機関室内への空気の供給を遮断する措置**を採ること
- ・非常時の**旅客の避難手順**を検討しておくこと
- ・旅客に対し、**出港時に救命胴衣の格納場所を説明**しておくこと
- ・機関室内を定期的に監視できる状態にない小型船舶は、**火災探知器又は監視カメラを機関室内に設置**し、乗組員が火災発生を早期に認知できる状態にしておくことが望ましい
- ・機関室火災の予防のため、**電路、機関の燃料油及び潤滑油系統、冷却装置、高温部の防熱処理等の点検及び整備を適切な時期に実施**すること

- ・主機の過給機や排気管には、高温部が露出しないよう断熱材を巻いておくこと
- ・機関室天井には、可燃性の材料の使用を避けること、また、高温機器からの輻射熱を防止できる間隙を設けること
- ・バッテリーや電路は、触手するなどして通電中における発熱の有無を十分に点検すること

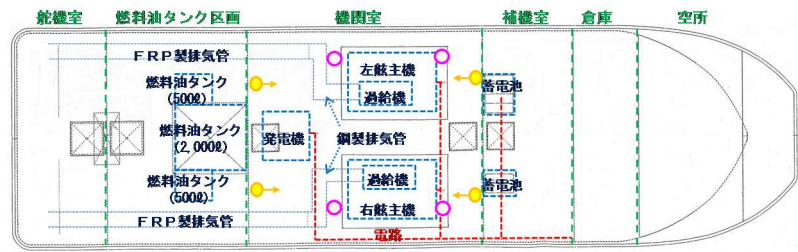
上甲板下区画概略図

機関室から出火した火災が船体に燃え広がったのは、通風機が作動しており、機関室内に新鮮な空気が供給され続けたことが関与した可能性がある

火災は、**天井全面に張られていた防音材及びその付近のFRPに延焼**して機関室から船室まで燃え広がり、上甲板上の構造物が炎上
