# 運輸安全委員会ダイジェスト

第21号 (平成28 (2016) 年6月発行)

## 船舶事故分析集

### 旅客船事故の防止に向けて

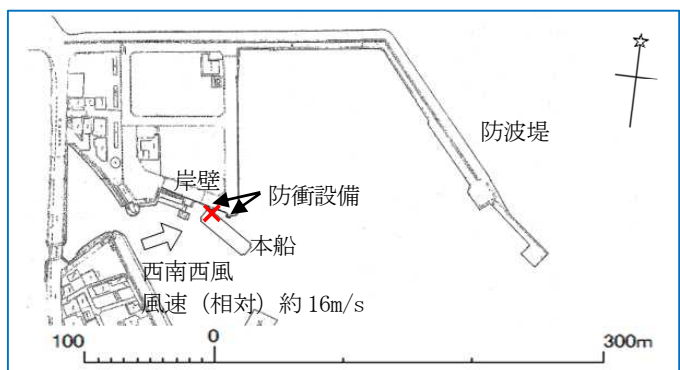
事故発生場所概略図

本船は、船首が岸壁の南東端に並ぶ手前で左舷船首方からの風速（相対）約 16m/s の西南西風により、船首が風下（右舷側）に圧流され始めた

本船は、右舷船首部が岸壁の防衝設備に接触した

- ・ 岸壁へ吹き付けられる風ときは、風速の変化に対応できるように岸壁からの距離をとって接近すること
- ・ 安全管理規程及び作業基準を遵守し、船が完全に着岸した後、昇降口を開放すること

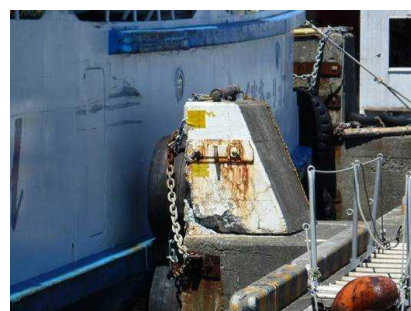
岸壁の防衝設備

損傷：船体 右舷船首外板に凹損 岸壁 防衝設備の基部に亀裂

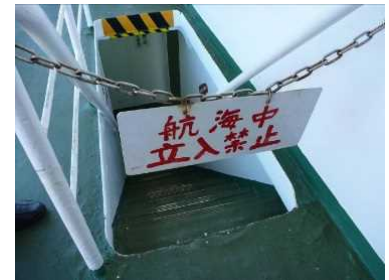
本件昇降口

本船では、着岸時に旅客が船側甲板から車両甲板への4か所の階段昇降口（以下「本件昇降口」という。）付近に並んで待つことが危険であると判断し、乗組員が、船首及び船尾の入港配置に就く前に本件昇降口を開放していた

本船では、着岸するまで旅客の車両甲板（区域）への立入りを禁止するなどの安全管理規程及び作業基準の規定が遵守されていなかった

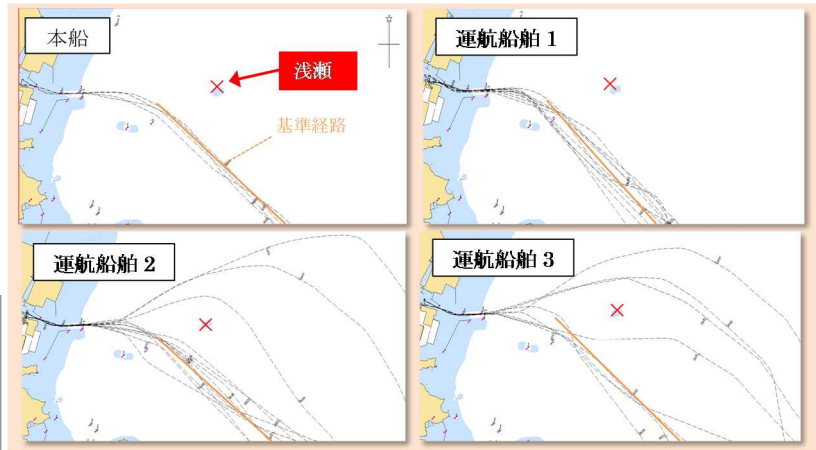
A港付近における本船ほか運航船舶3隻の航跡

運航管理者は、運航船舶からA港沖のバッチの状況に応じて大きく迂回することがあるとの情報を得ていたが、この情報を各船で共有していなかった

船長が、船舶のふくそうしている海域において、三等航海士(当直)を降橋させ、一人で操船指揮、見張り等を行わなければならない状況になったことは、本事故の発生に関与した可能性がある

- ・航海計器等を活用した船位の確認を徹底すること
- ・安全管理規程の船長指揮海域における規定及び安全管理マニュアルの船舶のふくそうする海域における要員配置に関する規定の実施を徹底すること
- ・出港前に水密区画の水密すべり戸を閉鎖すること
- ・旅客船事業者は、運航船舶の乗組員に対し、同型船の操船方法等を参考にふくそう状況に応じた安全な操船方法及び直前の避航操船にならないような避航方法を周知すること
- ・旅客船事業者は、運航船舶の乗組員に対し、実務におけるBRM<sup>(※5)</sup>の実施状況を評価し、必要に応じて船橋当直者相互の情報共有を図る等の指導をすること

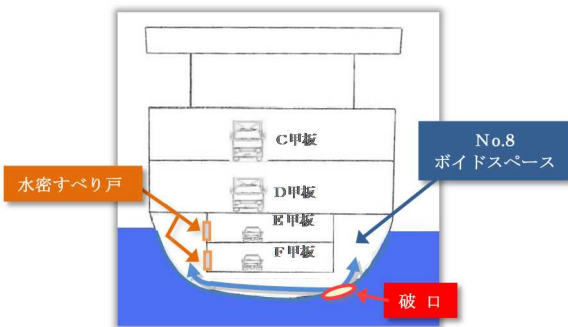
海水の浸水経路

本船は、車両積載区画に通じる水密すべり戸2か所を閉鎖していなかったことから、船底の破口からNo.8ボイドスペースを経由してF甲板の車両積載区画に浸水し、乗用車が濡損した

安全統括管理者、運航管理者、船長及び甲板部乗組員は、水密すべり戸は緊急時に閉鎖するものと思っており、本船は、水密すべり戸2か所が常時開放されていた

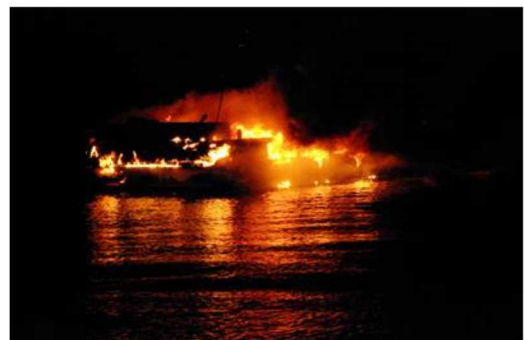
炎上中の本船（写真提供：海上保安庁）

本船は、上甲板上の構造物が炎上し、A 港南西方沖で沈没した

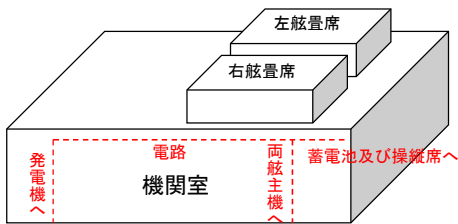
機関室内の電線の敷設状況

機関室内の電線は、**複数本が束ねられており、内部に熱を持ち劣化しやすい状態**となっていた可能性がある

本船は、**軽油等と高温となった右舷主機の排気系統配管部との接触**又は機関室の右舷側壁天井付近を這わせてあった**電線の短絡、漏電等**により、出火した可能性がある（出火源は不明）

- ・機関室で火災が発生した際には、主機を停止するとともに、通風機を停止するなどして機関室内への空気の供給を遮断する措置を採ること
- ・非常時の旅客の避難手順を検討しておくこと
- ・旅客に対し、出港時に救命胴衣の格納場所を説明しておくこと
- ・機関室内を定期的に監視できる状態にない小型船舶は、**火災探知器又は監視カメラを機関室内に設置**し、乗組員が火災発生を早期に認知できる状態にしておくことが望ましい
- ・機関室火災の予防のため、**電路、機関の燃料油及び潤滑油系統、冷却装置、高温部の防熱処理等の点検及び整備を適切な時期に実施**すること

- ・主機の過給機や排気管には、高温部が露出しないよう断熱材を巻いておくこと
- ・機関室天井には、可燃性の材料の使用を避けること、また、高温機器からの輻射熱を防止できる間隙を設けること
- ・バッテリーや電路は、触手するなどして通電中における発熱の有無を十分に点検すること

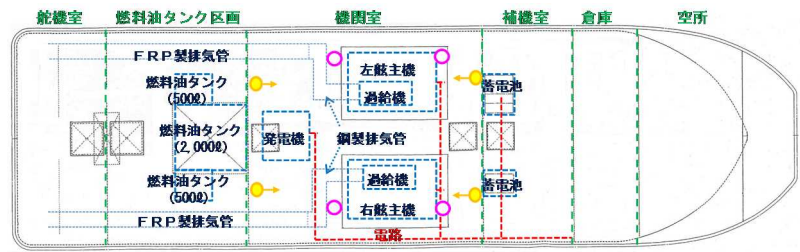
上甲板下区画概略図

火災は、**天井全面に張られていた防音材及びその付近のFRPに延焼**して機関室から船室まで燃え広がり、上甲板上の構造物が炎上
