3. 事故調査事例

① 操縦士の予期せぬ事態における要因によるもの（下降気流及びエンジン不始動により高度維持できず）

動力滑空機が、曳航機から離脱後、エンジンが始動せず高度が大きく低下したため墜落
(機長：44歳、飛行時間 1,195時間)

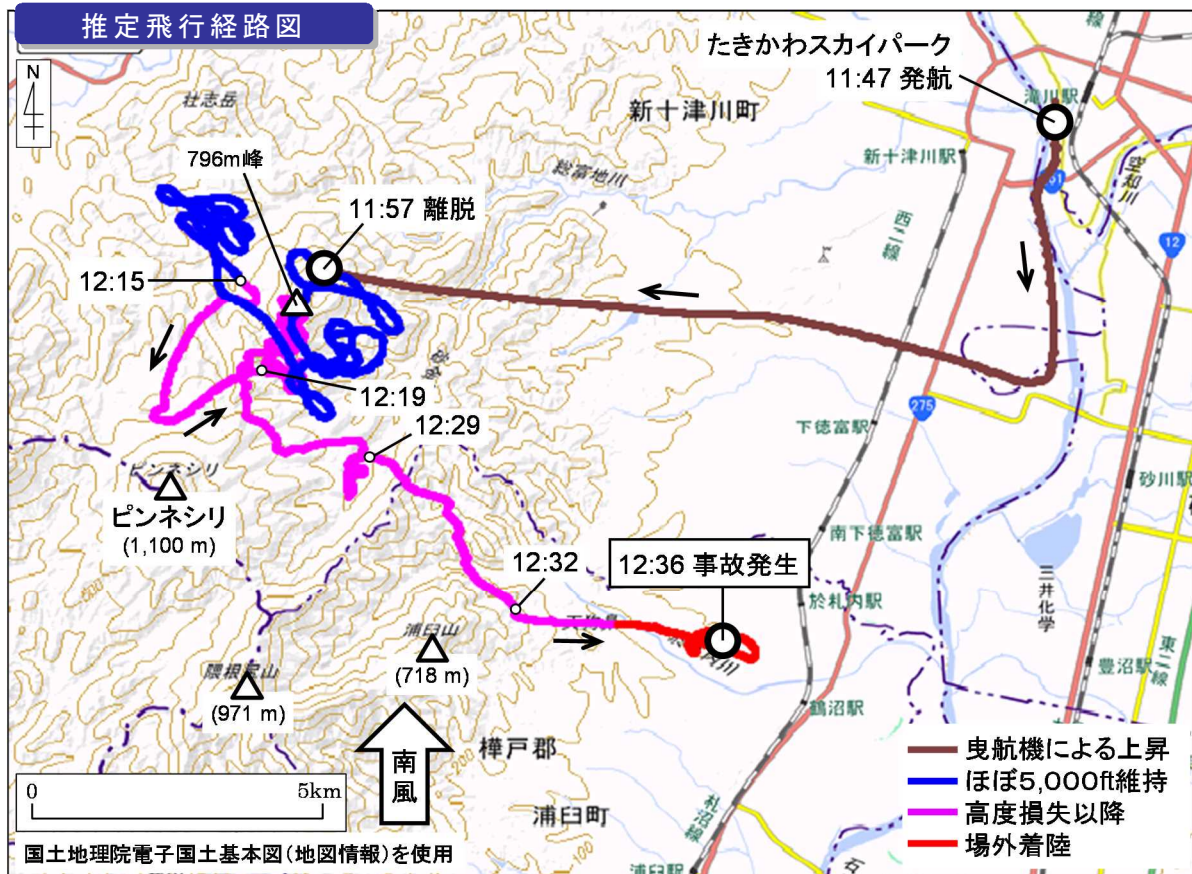
概要：個人所属シェンプ・ヒルト式ディスクカスト型機は、平成27年5月30日（土）、航法訓練のため、たきかわスカイパークから飛行機曳航により発航し、西南西約13kmの高度約5,300ftで曳航機から離脱した。12時36分、同機は、たきかわスカイパークの南西約11km、標高約85mの牧草地に墜落した。

同機には、機長のみが搭乗していたが、死亡した。同機は大破したが、火災は発生しなかった。

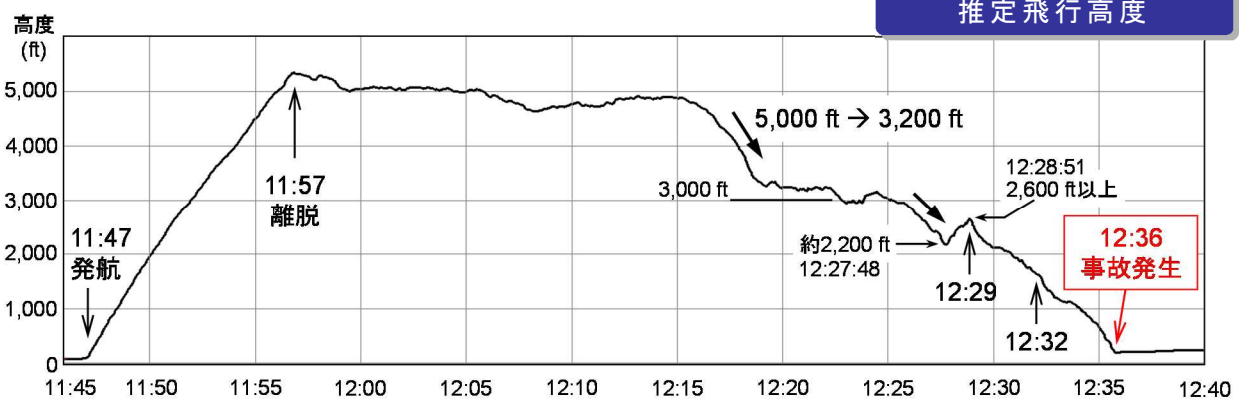
事故に至る状況

原因：本事故は、機長が牧草地に場外着陸を試みた際、直線の最終進入経路を確保できないまま、低高度において左旋回中に高度が大きく低下したため、墜落したものと考えられる。

低高度において左旋回中に高度が大きく低下したのは、高度に余裕がなくなっていたため、左旋回しつつ機首上げを行い対気速度が減少したこと、又は、旋回中に操舵(そうだ)の調和が取れず左に滑り落ちたことによる可能性が考えられる。
