## ② 燃料枯渇や機材の事前点検不備によるもの（燃料枯渇）

### 小型機が、慣熟飛行からの帰投中、燃料が枯渇し不時着して機体を損壊

概要：個人所属エクストラ式EA300/L型機は、慣熟飛行のため、平成26年5月12日（月）9時42分ごろ、ふくしまスカイパーク場外離着陸場を離陸し、慣熟飛行を終了して同場外に帰投中エンジン出力が増加せず、10時16分ごろ飯坂町中野地内の笹原に不時着し、機体を損壊した。

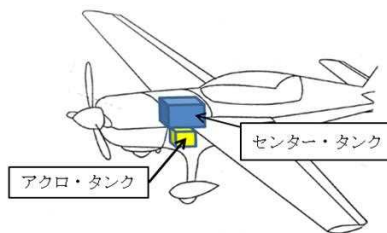
#### 燃料タンク

飛行時間が離陸後 30 分以上経過しており、不時着した機体のアクロ・タンクからもほとんど残燃料が検出されなかったことから、ダウンウィンドレグに入る時点で既にセンター・タンクの燃料計の指示は“ゼロ”であったものと推定される
