事例 ④ 操縦士の思い込み（うっかり）要因によるもの（着陸装置の出し忘れ）

小型機が、慣熟飛行中、着陸した際に脚が出ておらず胴体着陸となった

概要：個人所属セスナ式172RG型機は、平成27年4月26日（日）、慣熟飛行のため、石見空港を離陸し、鹿児島空港に着陸した際、胴体着陸となり、機体が損傷した。

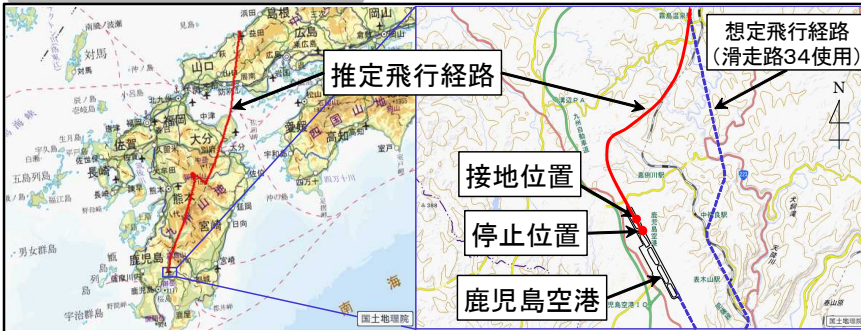
推定飛行経路図

飛行の途中、阿蘇山の東側高度約8,500ftで前方の視程が低下してきた。阿蘇山の噴煙が見えたため、噴煙で視程が低下していると判断し、北西に変針しながら上昇した。上昇中、地上は見えていたが前方視界は不良となり噴煙の中に半ば突入している状況であった

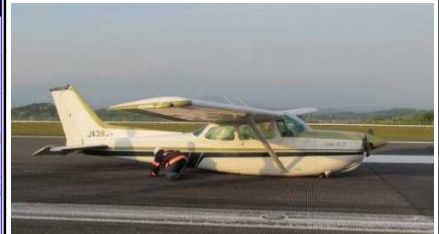
事故機

原因：本事故は、同機が着陸の際に、機長が脚下げ操作を行わなかったため、胴体着陸となり、胴体下面を損傷したものと推定される。

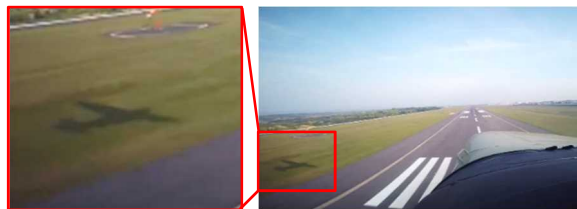
ビデオカメラによる映像について

同機が同空港に着陸する際の映像が、同機内に持ち込まれていたビデオカメラに記録されていた。その映像には、着陸直前の同機の影が映されており、その影から脚が下りていないことが確認された。
