# 運輸安全委員会ダイジェスト

第23号 (平成28 (2016) 年12月発行)

## 船舶事故分析集

### 内航貨物船・内航タンカーの衝突事故防止に向けて

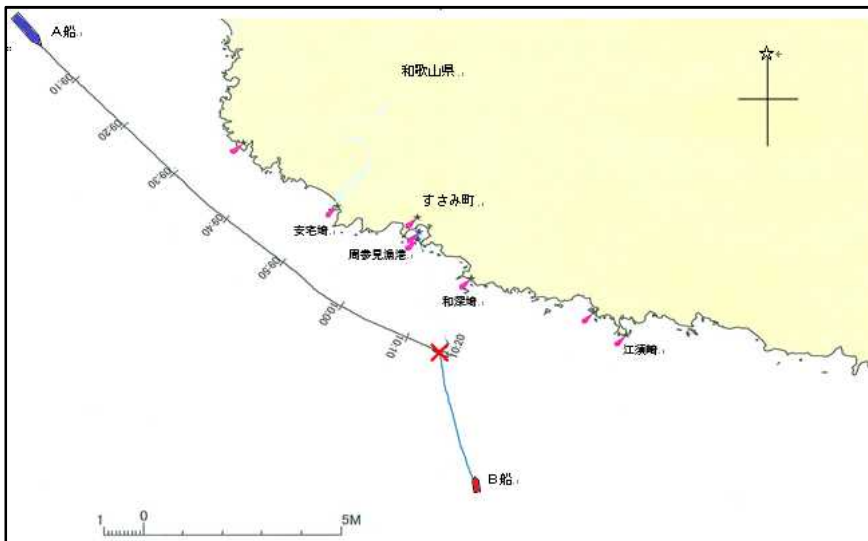
#### 太陽光がまぶしい中、8 海里レンジとしたレーダーで探知できず、漁船と衝突

概要：液体化学薬品ばら積船 A 船は東南東進中、漁船 B 船はひき縄漁を行いながら北進中、和歌山県和深埼南南西方沖において、両船が衝突した

A 船：右舷前部の船側外板に凹損及び右舷ハンドレール 2 か所に曲損 死傷者なし

B 船：右舷船首部及び船首甲板に破口を伴う亀裂等 死傷者なし

船長 A は、突然、右舷船首方約 20°約 5～10m に B 船を認めたが、避航動作を取る間もなく、両船が衝突し、船長 B は、左転後に衝撃を感じて A 船と衝突したことに気付いた

船長 A は、ふだんからレーダーを 8M レンジで使用していましたが、その場合、他船が A 船の約 2M の範囲内まで接近すれば、レーダービームの死角となり、探知しにくいことがあることを知っていました

太陽光が海面に反射して目視による見張りが妨げられる状況では、サングラスを使用し、レーダーによる見張りは、2 台のレーダーを作動させ、1 台を近距離レンジに切り換えるなどのレンジの設定を適切に行い、自動物標追跡装置、エコトレイル等の機能を活用すること

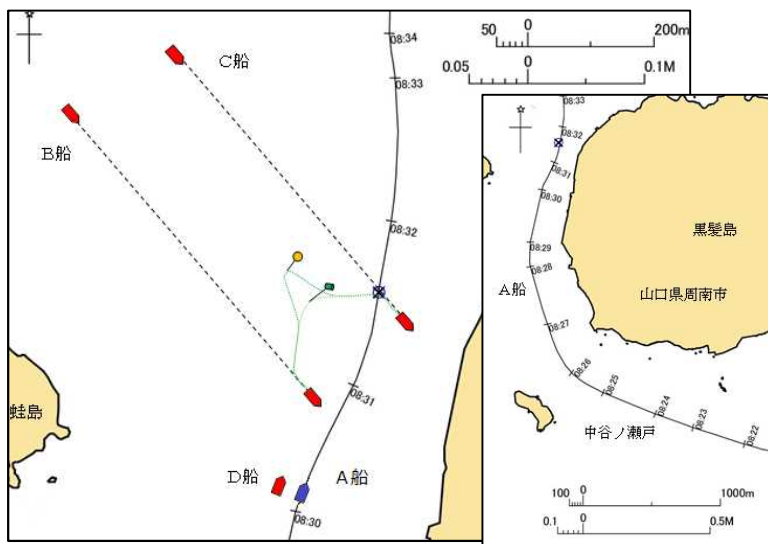
**2 そう船びき網漁の漁船を単独で操業していると思い、後方を通過して漁具と衝突**

概要：液化ガスばら積船 A 船は北進中、漁船 B 船、漁船 C 船及び漁船 D 船は 2 そう船びき網漁を行いながら南東進中、徳山下松港第 3 区において、A 船と、B 船及び C 船が引く漁具とが衝突した

A 船：球状船首部に擦過傷 死傷者なし

C 船：機関等が濡損 乗組員 2 人負傷 漁具に破損

船長 A は D 船の汽笛の意味が分からず、A 船が、C 船の船尾方 80m 付近を通過したとき、C 船側の漁具と衝突し、C 船は、漁具ごと左舷船尾方に引かれて転覆し、乗組員 3 人が海に投げ出された

B 船及び C 船は法定の形象物を掲げ、船尾から約 200m 後方の袋網の位置を示すため、袋網には**前端部に緑色の円筒形ブイ**、**後端部にオレンジ色の球形ブイ**が取り付けられていましたが、船長 A は、C 船を避けることに注意を向けていたので、気付きませんでした

- ・ 船長は、航行する海域で操業する漁船の種類、操業方法等の情報を入手しておくこと
- ・ 操船者は、操業中の漁船を認めた場合、表示されている灯火及び形象物を確認すること

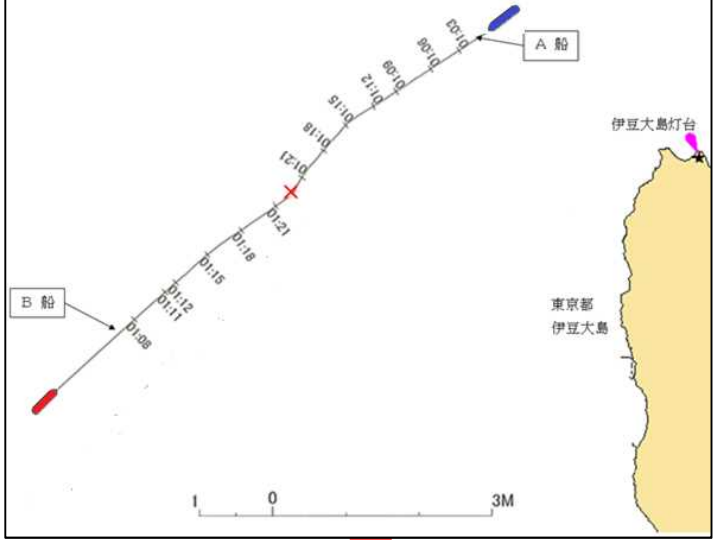
ほぼ同じ針路及び速力で航行し、反航してきた外航貨物船と衝突

概要：貨物船A船（シエラレオネ共和国籍）は南西進中、貨物船B船は北東進中、東京都伊豆大島西方沖において、両船が衝突した。

A 船：船首部等に損傷 死傷者なし

B 船：左舷中央部の船側外板に破口が生じて転覆・沈没 乗組員 6 人全員が死亡

操船者 A は、B 船の左舷灯を間近に認め、機関中立、右舵一杯としたが両船が衝突した

船首方に船舶を認めた際、方位変化の観察、レーダープロットング等を行うなどして衝突のおそれがあるかどうか判断し、船舶と接近して相手船の動作に疑問を持ったときは、直ちに警告信号を行うとともに適切な時機に衝突を避けるための動作をとること

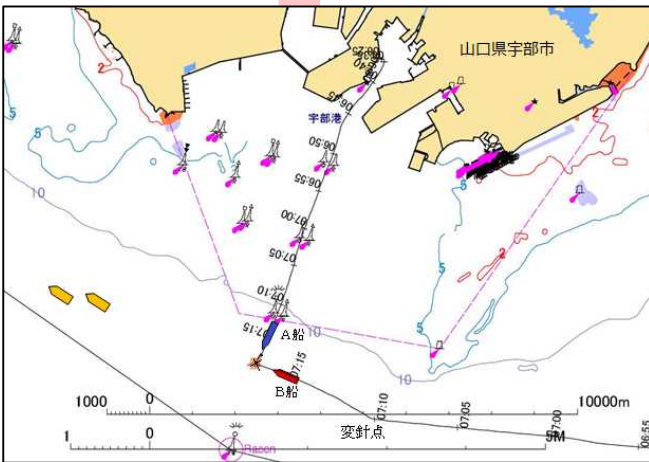
**視界制限状態で、同航船を追い越すことに意識を向け、外航貨物船と衝突**

概要：貨物船 A 船（パナマ共和国籍）は南南西進中、油タンカー B 船は西北西進中、霧で視界制限状態となった山口県宇部港南方沖において、両船が衝突した。

A 船：左舷船首部外板に破口、亀裂及び擦過傷 死傷者なし

B 船：右舷船尾部端艇甲板船員室及び船橋甲板の一部に圧壊、曲損及び擦過傷 死傷者なし

船長 A は、右舵一杯を指示し、また、船長 B は、左舵一杯を指示したものの、両船が衝突した

- ・ 視界制限状態における航法等を遵守して慎重に操船すること
- ・ 船橋当直者は、他船の動向に疑問が生じた場合、国際 VHF 無線電話装置等を使って当該船と交信し、航行の安全を確保することが望ましい

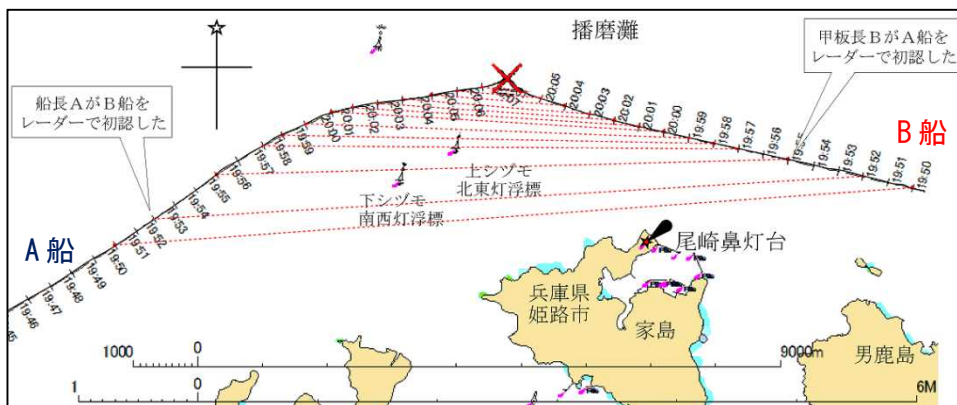
船橋の情報共有がなかった内航タンカーと見張りを増強しなかった内航貨物船とが衝突

概要：ケミカルタンカーA 船は東北東進中、セメント運搬船 B 船は西北西進中、視界制限状態となった姫路市家島北北西方沖において、両船が衝突した

A 船：球状船首部に凹損、船首部のハンドレールに曲損 死傷者なし

B 船：左舷中央部に破口を生じ、転覆・沈没 甲板長が転倒して右鎖骨骨折

船長 A は、右舷船首 5° 100m 付近に B 船の红灯を認め、右舵一杯としたが両船が衝突した

視界制限状態となった際には、見張り員を配置するなどして、その時の状況に適した全ての手段により、常時適切な見張りを行い、得た情報を当直者間で共有し、海上衝突予防法の航法等に従って適切な措置を講じること

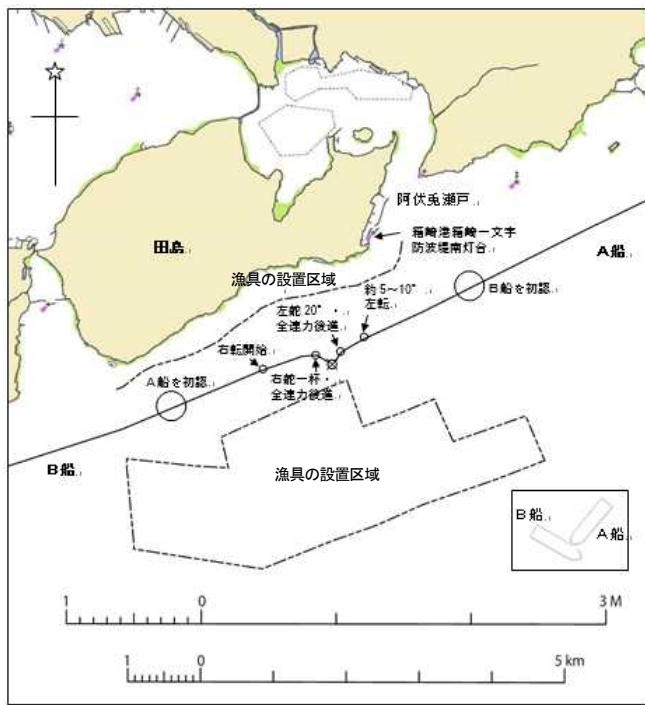
**視界制限状態で、水路を左寄りに航行した内航貨物船と右転を続けた内航貨物船とが衝突**

概要：貨物船A船は西南西進中、貨物船B船は東北東進中、霧で視界制限状態となった福山市田島南方沖の漁具の設置区域に挟まれた水路（本件水路）において、両船が衝突した

A 船：船首部に凹損 死傷者なし

B 船：左舷前部の外板及びハンドレールに凹損 死傷者なし

船長 A は、B 船が接近してレーダー画面で識別できなくなったので、危険を感じ、左舵約 20°を取って回頭中、B 船を目前に認め、機関を全速力後進とし、また、船長 B は、A 船を目前に見て右舵一杯を取り、続けて機関を全速力後進としたものの、両船が衝突した

- ・狭い水路においては、水路の右側に寄って航行すること
- ・視界制限状態の海域を航行する際、霧中信号を行い、十分に減速して航行し、レーダーで探知した他船と著しく接近することとなり、又は衝突のおそれがあると判断した場合には、十分に余裕がある時期にこれらの事態を回避する動作をとること

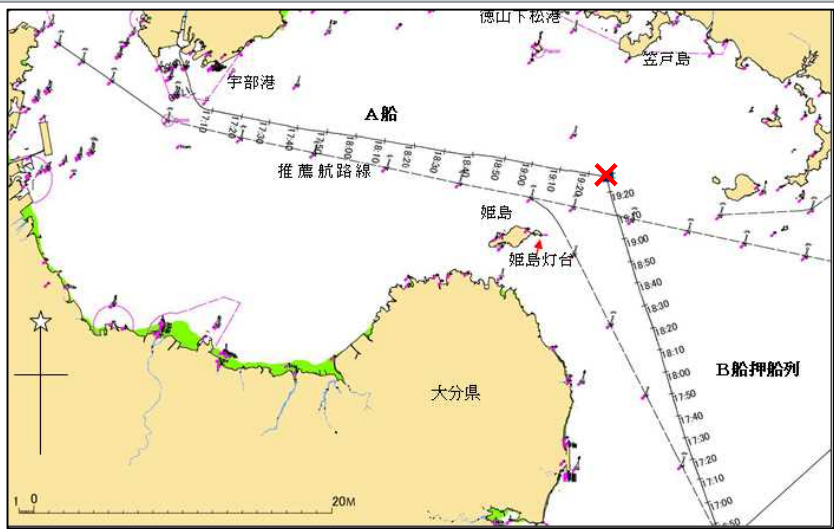
操船経験の浅い当直者が自動操舵装置のダイヤルを回して避けようとし、押船列と衝突

概要：貨物船A船は東進中、押船B船は、はしけ(全長101.4m)を嵌合してB船押船列を構成し、北進中、大分県姫島北東方沖において、A船とB船押船列とが衝突した

A船：船首部に破口及び圧壊 死傷者なし

B船押船列：B船 右舷中央部船底に破口 C船 全損(沈没) 死傷者なし

操船者Aは、自動操舵装置の設定ダイヤルを回して右転を始め、機関を微速力前進とし、また、航海士Bは手動操舵に切り替えて右舵一杯を取ったものの、A船とB船引船列とが衝突した

一般的な自動操舵装置は、航路ではなく、船首方位だけを制御するものであり、また、舵角リミッターが働いて最大舵角が制限されますので、船舶を避けることに適していませんね。

- ・航海当直中における責任体制を明確にしておくこと
- ・相手船の船名が把握できている場合、VHF無線電話を積極的に活用すること

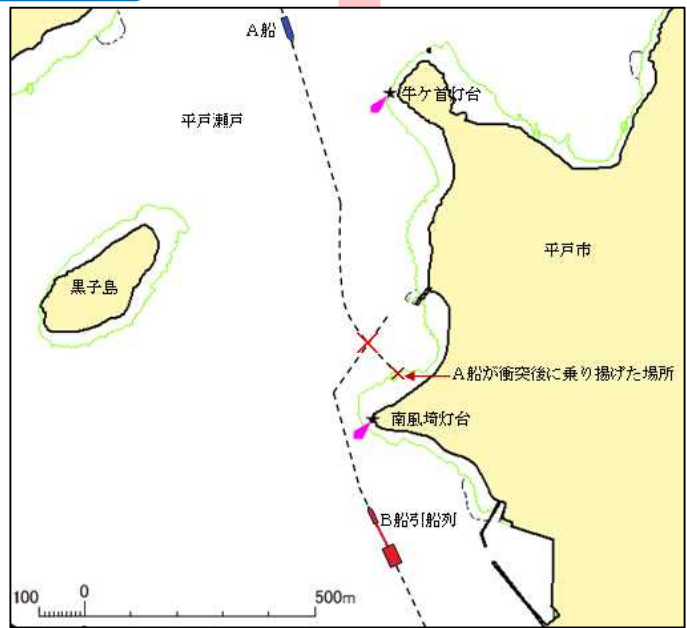
平戸瀬戸の左側 (東側) を南進し、引船列と衝突

概要 : セメント運搬船 A 船は南進中、引船 B 船は、バージ (全長 50.0m) をえい航して B 船引船列を構成し、北進中、平戸瀬戸において、A 船とバージとが衝突した

A 船 : 右舷中央部の外板等に曲損等 死傷者なし

B 船引船列 : バージの左舷船首部の外板に凹損 死傷者なし

甲板長 A 及び船長 B は、共に機関を中立にしたものの、B 船が A 船の船首付近を通過した後、A 船とバージとが衝突し、A 船は南風崎に乗り揚げた

- ・ 狭い水道等においては、右側端に寄って航行すること
- ・ 狭水道航行時には、船長に報告を行い、船長が操船指揮を執ること
- ・ 他船の意図や動作が理解できないとき又は他船の衝突回避動作に疑いがあるときは、直ちに警告信号を行うこと
