運輸安全委員会ダイジェスト

第24号 (平成29 (2017) 年3月発行)

航空重大インシデント分析集

航空重大インシデントを手掛かりとした航空事故防止に向けて

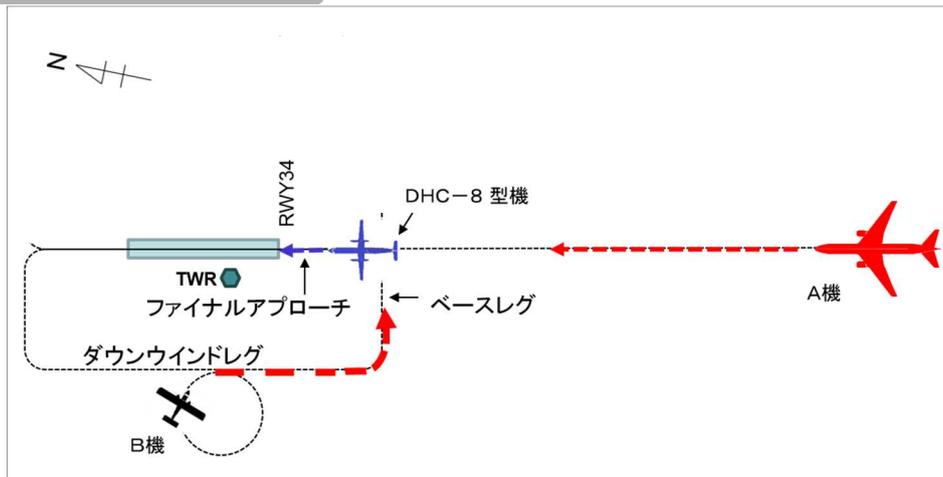
B機が「Final Traffic Insight」とタワーに通報した時点の位置関係イメージ

概要：C航空所属ボーイング式767-300型機（A機）は、平成27年10月10日（土）、鹿児島空港に向けて最終進入中、D航空所属ブリテン・ノーマン式BN-2B-20型機（B機）が、左前下方から進入経路に割り込む形で接近してきたため、復行により回避した。

原因：本重大インシデントは、B機の機長がA機の前を飛行していたDHC-8型機を関連先行機と取り違えたため、B機がDHC-8型機に続いて最終進入経路に進入し、後続するA機と接近したことによるものと推定される。

B機の機長が関連先行機を取り違えたことについては、機長が、タワーから提供された関連先行機の型式、位置に関する交通情報を正しく理解していなかったことによるものと考えられる。また、管制官がB機に「FOLLOW」を指示したときに着陸順位を伝えていなかったことが関与した可能性がある。

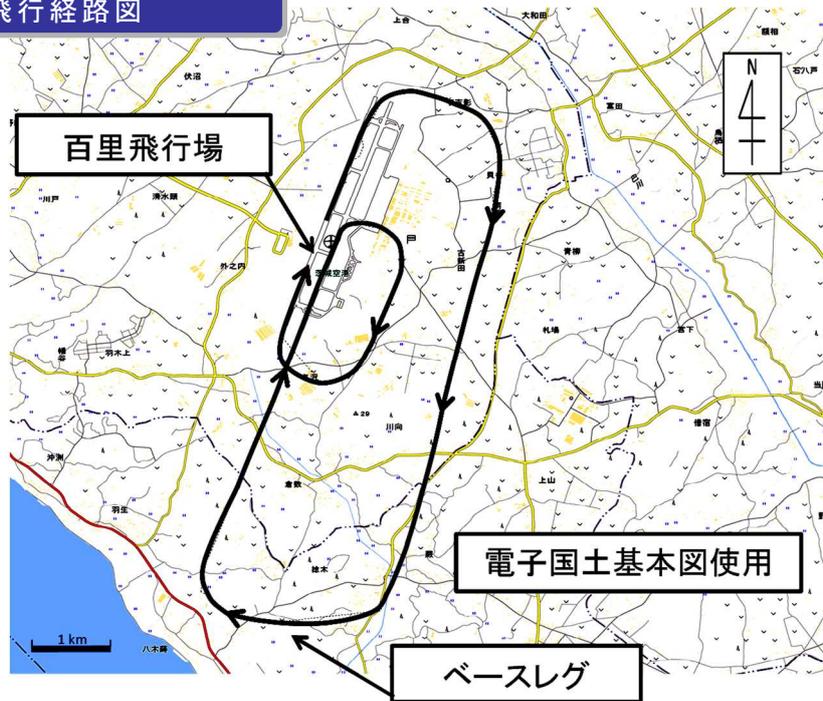
推定飛行経路図

機長は、着陸するのは03Lであることは理解していたが、アスファルト舗装の03Lは黒っぽい背景に溶け込んで不明瞭であったため、白くはっきりと見えていた閉鎖中の滑走路03Rに目が行き、その奥には滑走路が見えなかったため、それが着陸する03Lで、その手前に見えた誘導路が03Rだと思い込んだ

原因：本重大インシデントは、平行滑走路の視認性の差によって、遠方から明瞭に見えていた同飛行場の閉鎖中の滑走路03Rを、機長が思い込みによって、着陸を許可された03Lと誤認し、着陸を試みたことによるものと推定される。

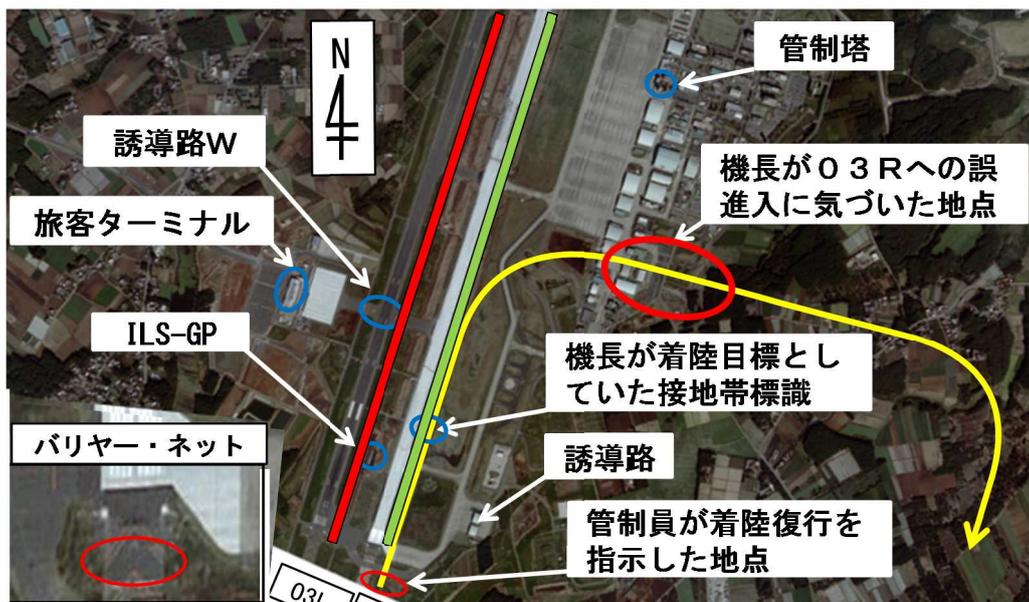
着陸復行の状況図

最終進入中の同機が滑走路に近づいたとき、管制員は同機が閉鎖中の03Rに進入しているのに気づき、着陸復行を指示した

機長が閉鎖中の滑走路03Rを03Lと誤認して着陸を試みた

一般的に、人間の注意力の多くが視覚に依存しているため、視線の向いていないところには注意力が働きにくく、視方向（注視方向）から僅かにずれただけで視力が急激に低下するという特性がある。このため、黒く不明瞭な03Lに対比して、白くはっきりと見えていた03Rを自分が着陸する滑走路であると思い込んだことによるものと推定される

機長が滑走路の誤認に気付かなかったことについては、遊覧飛行を効率的に実施しようとして接地点を注視して、着陸を許可された滑走路が目に入らなかったことによる可能性が考えられる。

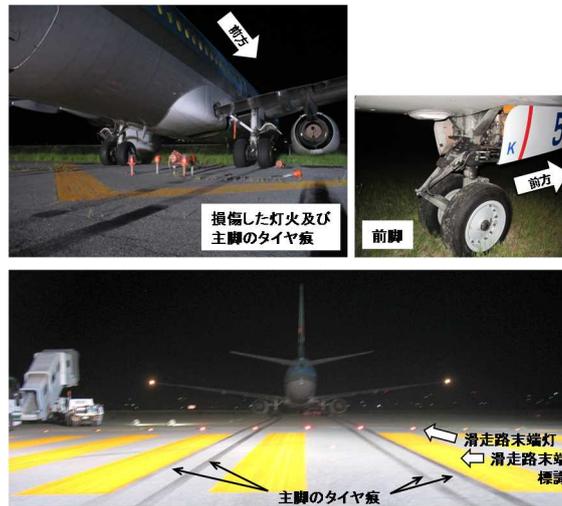
誘導路P3とB1の間には交差滑走路04/22があるが標識や灯火は設置されておらず、特に夜間において滑走路10を着陸滑走する場合、交差位置を把握するにはその滑走路灯に頼らざるを得ないため、交差位置を把握しにくかったものと考えられる

機長は、滑走路04/22の交差位置の手前にいると考え、前方に見えていた赤色灯火(滑走路末端灯)を滑走路04/22手前のストップバー・ライトとして解釈し近づいていったものと考えられる
また、マニュアルブレーキによる減速操作が不足していたものと考えられる

原因：本重大インシデントは同機が新潟空港滑走路 10 に着陸した際、機長が疑念を持ちつつも滑走路末端灯を交差滑走路 04/22 手前のストップバー・ライトと解釈し、十分に減速しないまま赤色灯火に近づいていったため、その先に滑走路がないことに気付いたときには同機は滑走路に止まりきれず、オーバーラン（滑走路終端から逸脱）したものと推定される。

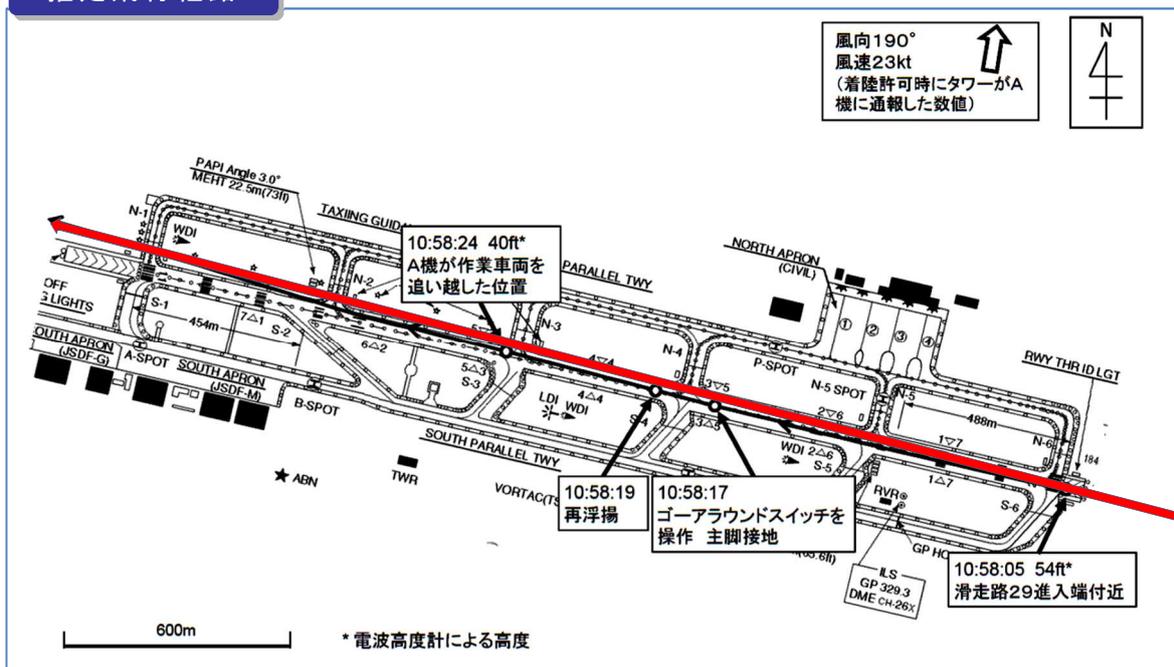
推定飛行経路

概要：B航空所属ボーイング式767-300型は、同社の定期455便として平成27年4月5日（日）、東京国際空港を離陸し、10時53分に徳島飛行場の滑走路29への着陸許可を得て進入を継続し、滑走路進入端を通過後の10時58分ごろ、滑走路上に車両を発見し復行した。

当該機は、滑走路29進入端付近を通過後、滑走路上に車両を発見したため復行をした

原因：本重大インシデントは、**タワーが作業車両の存在する滑走路への着陸を許可したため**、当該機が着陸を試みたことによるものと推定される。

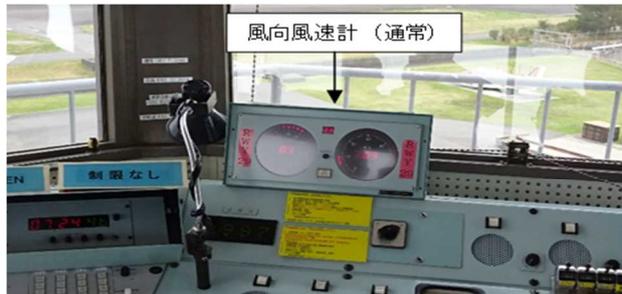
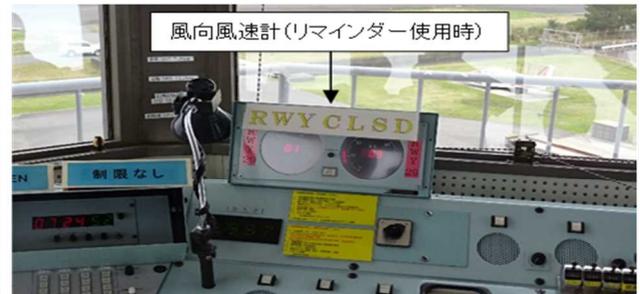
リマインダーの使用状況

管制員は、離着陸の予定が少なく記憶で対応できると考え、リマインダー（※）を使用しなかった

※ 滑走路が閉鎖状態であることを周囲に示すための表示板

これには、飛行場管制所内に航空管制員を1名しか配置していなかったことで他の航空管制員の支援が得られない中、出発機の滑走路の選定に気を取られていたこと、及び滑走路が離着陸には使用できない状態であることを示すリマインダーを使用していなかったことが関与したと考えられる。
