## 2. 機関故障

船舶インシデント

### 主機の冷却海水ポンプが損傷して運航不能

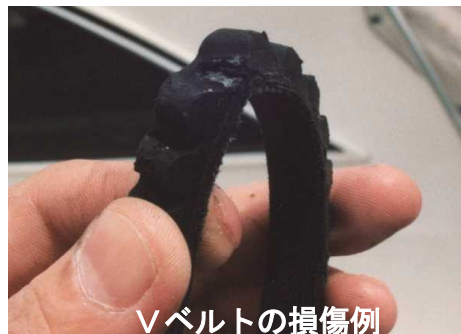
本インシデント後に点検したところ、主機の冷却海水ポンプを駆動するVベルトが切損していました。

Vベルトは約10年間使用されていました。

Vベルトの損傷例

**Vベルトにはカバーが設けられ、見えにくかったため、船長は張り具合や損傷の有無などを定期的に点検していませんでした。**

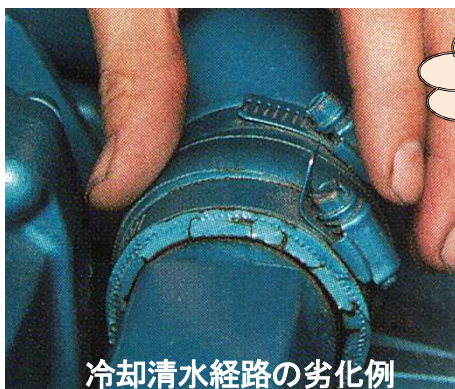
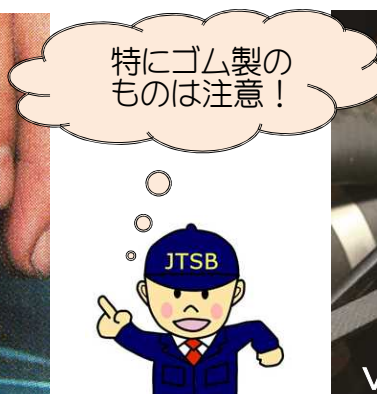
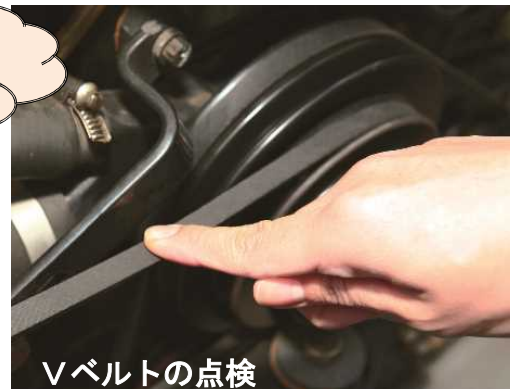
主機の合成ゴム製冷却海水吸入管に亀裂が生じて海水が漏れ出し、機関室内の主機オイルパン付近まで浸水しました。

主機の合成ゴム製冷却海水吸入管は、約 11 年前の本船建造時のものでした。

- インペラの欠損やVベルトの切損、冷却海水吸入管の亀裂など、主機冷却水システムが損傷すると、冷却海水が供給されない、供給量が不足するなどして主機が過熱し、運転できなくなる可能性があります。さらに亀裂などから漏水し、事故につながる場合もあります。
- 主機冷却水システムは定期的に点検し、劣化しているものを交換するのはもちろん、インペラやVベルトなどの消耗品は運転時間又は経過期間に応じて交換しましょう。

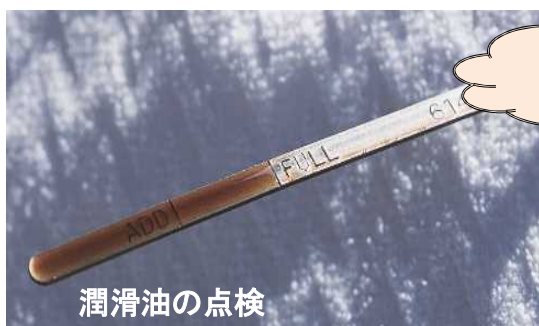
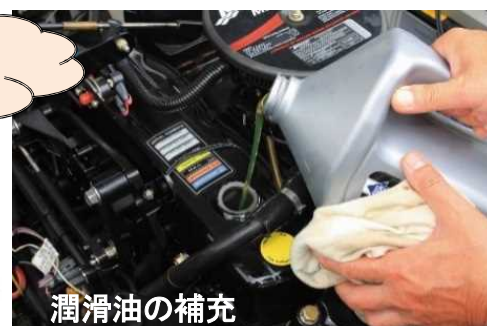
本インシデント後に点検したところ、主機の油受（材質：アルミニウム）に腐食による破口が生じており、そこから潤滑油が漏出したため、クランク軸が焼き付いていました。

**船長は、本インシデントの約 8 か月前、油受に破口を見つけて金属パテ等で応急修理していましたが、この修理箇所に腐食による破口が生じていました。**

- 機関や航行装置は、取扱説明書に従って点検するとともに、定期的に整備業者に整備を依頼しましょう。
- 潤滑油が不足したり、フィルターにゴミ等が詰まって潤滑油の圧力が低下したりすると、主機のクランク軸が焼き付いたり、クラッチの嵌合ができず、主機が運転できなくなる可能性があります。
- 発航前に潤滑油の量やフィルターにゴミ等が詰まっていないかを確認しましょう。
