6. 船体の点検

船舶事故

船体の亀裂から浸水

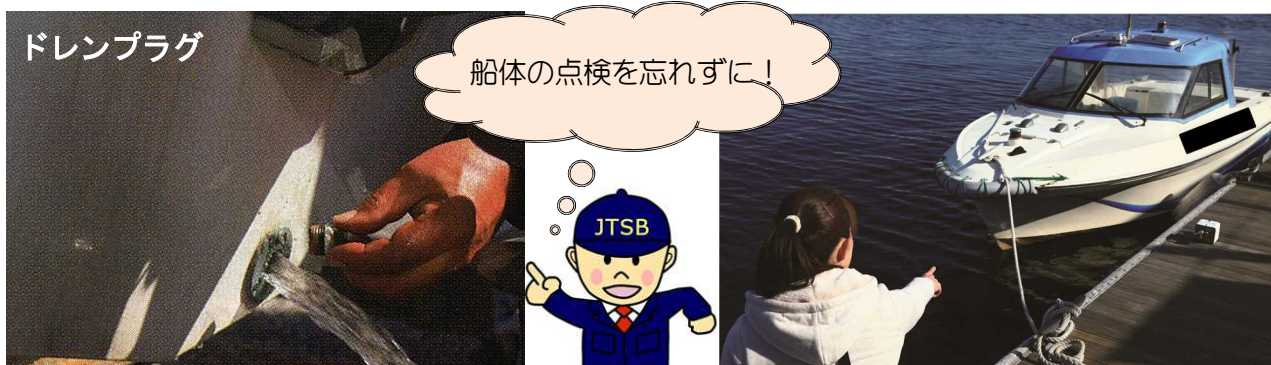
ドレンプラグが抜け落ち、浸水した状態で航行中に転覆

本事故後、船尾船底のドレンプラグが抜け落ちていることが分かりました。

船長は、本船購入時に販売業者からドレンプラグはしっかりと閉めておくように言われていましたが、以前に乗っていたゴムボートのドレンが自動排水であったので、本船も弁が付いているだろうと思い、手で外せる程度に閉めていただけで余り気にしていませんでした。

船長は、発航前点検でドレンプラグの確認をしていませんでした。

- 発航前、船体に亀裂や破口がないか、またドレンプラグの閉め忘れや緩みがないか、ビルジの量に異常がないかななどを点検しましょう。
- 救命胴衣は、全員着用しましょう。
