運輸安全委員会ダイジェスト

第25号（平成29（2017）年6月発行）

船舶事故分析集

プレジャーボートの安全運航のために

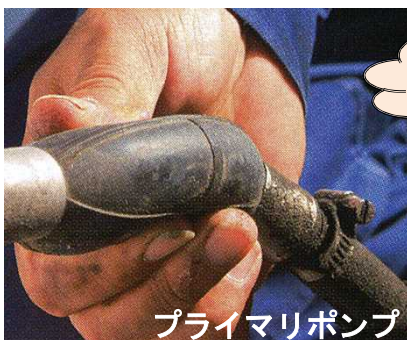
プライマリポンプ

本インシデント後の点検で、燃料タンクと船外機とを接続するゴムホース内の空気を除去するためのプライマリポンプに亀裂が生じ、空気が混入して船外機に燃料が連続して供給されない状態であることが分かりました。

本船のプライマリポンプは、約15年間使用されていました。

- 燃料タンクに水が混入したり、燃料供給系統に空気が混入したりすると、主機（船外機）が運転できなくなる可能性があります。
- 発航前には、燃料供給系統の点検を行い、必要があれば水抜き、エア抜き及びフィルターの掃除を行いましょう。
- 定期的に点検を行い、劣化している燃料フィルターやゴム製品は交換しましよう。

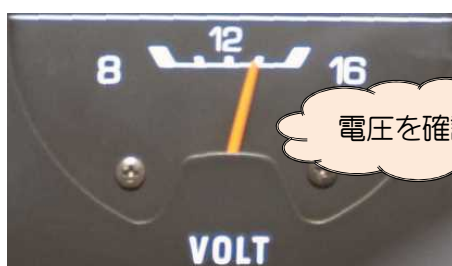
電圧を確認！

- 発航前にバッテリーの電圧、液量等を点検しましょう。
- 主機を停止したまま電気機器を使用するとバッテリーの電圧が低下し、主機を始動できなくなることがあります。

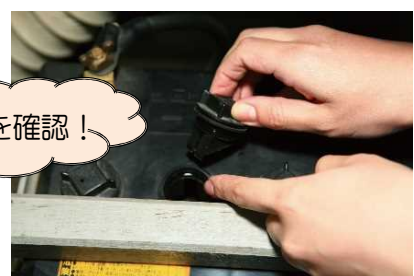
液量を確認！
