主機の始動空気案内弁が作動せず運航不能

本船（貨物船、総トン数：499トン、70.02m(Lr)×12.00m(B)×7.37m(D)、船質：鋼、機関：ディーゼル機関、出力：1,471kw、進水：平成20年3月）は、船長及び機関長ほか3人が乗り組み、鋼材コイルの揚げ荷をするため、千葉港葛南区京葉鉄鋼ふ頭に向け市川航路を航行中、入港準備のために主機の後進テストを行った際、始動空気案内弁の案内弁とブッシュの隙間が過大になっていたため、始動操作を繰り返すうちにグリース切れを生じ、操作空気が漏れて始動空気案内弁が作動せず、主機の運転ができなくなった。

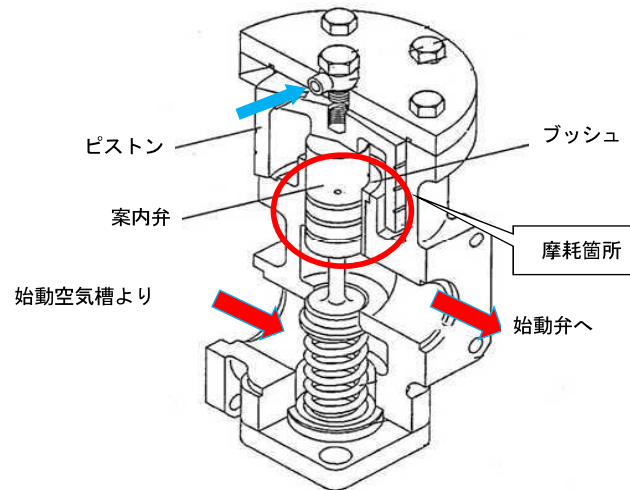
〈 始動空気案内弁図 〉

- ・本船の主機の始動空気案内弁は、ドレン等の影響により始動空気案内弁の案内弁（以下単に「案内弁」）とブッシュの摩耗が進行し、案内弁及びブッシュの隙間が過大となっていた。

主機の始動空気案内弁は、始動操作を繰り返すうちに、ピストン及び案内弁にグリース切れを生じ、操作空気が漏れて作動しなかった。

始動空気案内弁は、2か所のグリースニップルから注入されたグリースが、ピストン及び案内弁に供給される構造になっていた。

- 始動空気案内弁のグリース注入を月1回から2回に増やした。
- 始動空気槽のドレン抜きを行うなどして始動空気に含まれるドレンの排出に努めた。
- 始動操作時のエアランニングの回転数に注意して始動空気の消費量を減らした。

- 機関取扱説明書に従って点検及び整備を適宜実施すること。
