**燃料油系統に海水が混入し、船内電源が喪失して運航不能**

本船（液化ガスばら積み船、総トン数：698 トン、64.90m(L) × 11.00m(B) × 5.00m(D)、船質：鋼、機関：ディーゼル機関、出力：1,765kW、進水：平成 8 年 12 月）は、船長及び機関長ほか 2 人が乗り組み、ブタンガスを積載し、京浜港横浜区根岸に向けて御前崎南東方沖を東北東進中、発電機の燃料油系統に海水が混入したため、発電機が停止して船内電源が喪失し、主機が運転できなくなった。

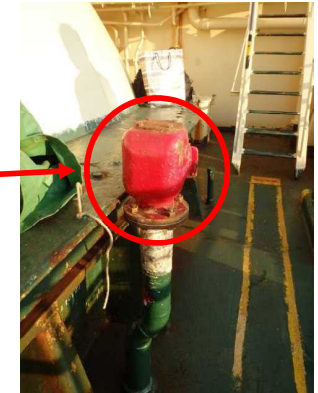
左舷 3 番 A 重油タンクの空気抜き管

- ・上甲板の左舷側通路に設置（甲板上の高さ 760mm）され、通常はキャンパス製のカバーが掛けられていたが、海上が時化れば海水がかかるような場所であり、先端の管頭金物内部に腐食を生じていた。
- ・空気抜き管の管頭金物は、円形状の弁により外部からの海水の混入を防ぎ、左舷 3 番 A 重油タンク内の圧力が上昇すると外部に空気が抜ける構造になっていた。

左舷 3 番 A 重油タンクに、空気抜き管の管頭金物から海水が混入した。

- 空気抜き管の管頭金物までの甲板上の高さを 7 6 0 mm から 1, 4 0 0 mm に伸ばした。
- 空気抜き管の管頭金物を、フロートボール入り自動開閉型管頭金物に取り替えた。

- 燃料サービスタンクのドレン抜きを適宜行い、ドレンの混入の有無を確認すること。
- 甲板上の空気抜き管の管頭金物の点検及び整備を定期的に行うこと。
